Expediente: 231/2018

AP-206-18
CAF

FICHA DE APEO DE ARBOLADO VIARIO (36-18) PARTE 2ª

Formulario de Evaluación Básica de Riesgo de Arbolado

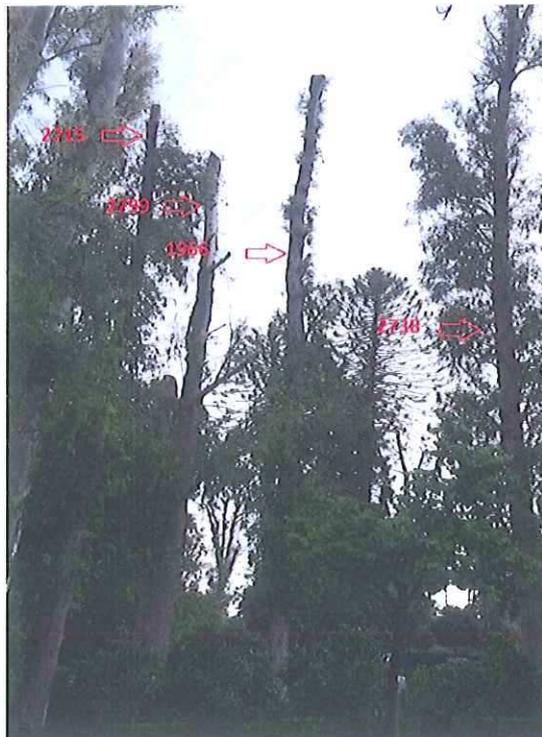
1. **FECHA:** 14-05-18
2. **SITUACIÓN:** Calle Plaza América 1 **DISTRITO:** El Prado-Parque de María Luisa
3. **ESPECIE:** *Eucalyptus camaldulensis* **Nº ID:** 2738
4. **P.C. (c.m):** 282 cm **ALTURA (m):** 18 **ALCORQUE (m):** parterre de tierra
5. **LATITUD DE ACERADO:**
6. **LESIONES GRAVES:** 90% de la copa seca
7. **ESTADO GENERAL:** Sin posibilidad de recuperación, muy peligroso
8. **OBSERVACIONES:** El árbol tiene más del 90% de su copa seca y en progresión, causado posiblemente por Mundulla yellows.
9. **FOTOGRAFÍAS:**

"ÚNICO.- Autorizar el apeo de **un ejemplar de Eucalyptus camaldulensis con id nº 2.738, situado en el Parque de María Luisa (AP-206-2018). LESIONES GRAVES: 90% de la copa seca. ESTADO GENERAL: Sin posibilidad de recuperación, muy peligroso. OBSERVACIONES: El árbol tiene más del 90% de su copa seca y en progresión, causado posiblemente por Mundulla yellows".**
