Expediente: 231/2018

AP-207-18
CAF

FICHA DE APEO DE ARBOLADO VIARIO (207-18) PARTE 2ª

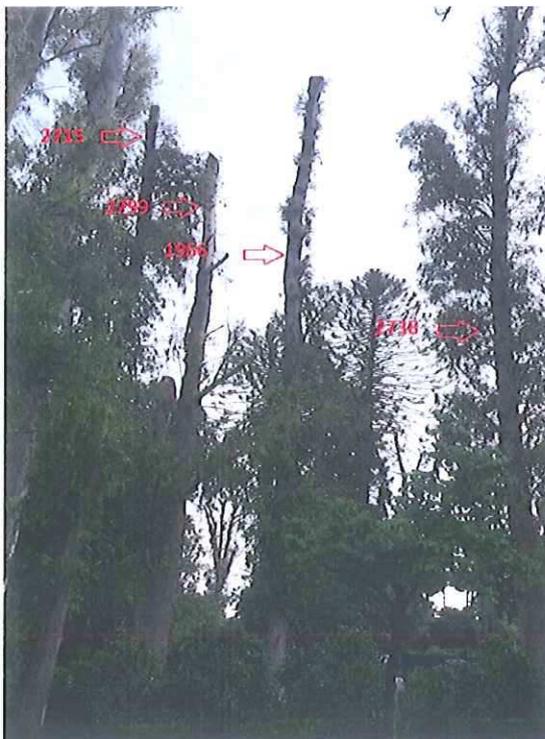
1. **FECHA:** 14-05-18
2. **SITUACIÓN:** Calle Plaza América 1 **DISTRITO:** El Prado-Parque de María Luisa
3. **ESPECIE:** *Eucalyptus camaldulensis* **Nº ID:** 2799
4. **P.C. (c.m):** 226 cm **ALTURA (m):** 12 **ALCORQUE (m):** parterre de tierra
5. **LATITUD DE ACERADO:**
6. **LESIONES GRAVES:** 90% de la copa seca
7. **ESTADO GENERAL:** Sin posibilidad de recuperación, muy peligroso
8. **OBSERVACIONES:** El árbol tiene más del 90% de su copa seca y en progresión, causado posiblemente por Mundulla yellows.
9. **FOTOGRAFÍAS:**

Notas, explicaciones, descripciones: El árbol tiene más del 90% de su copa seca y en progresión, causado posiblemente por Mundulla yellows

Propuestas y/o consejos: Apear el ejemplar por su alto riesgo de causar daños a personas, y su poca posibilidad de supervivencia.
