**Expediente: 231/2018**

AP-208-18  
CAF

**FICHA DE APEO DE ARBOLADO VIARIO (208-18) PARTE 2ª**

# Formulario de Evaluación Básica de Riesgo de Arbolado

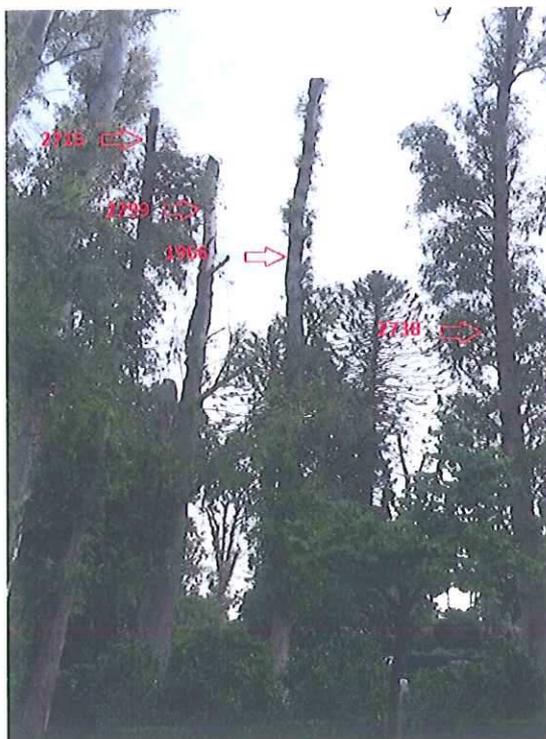
1. **FECHA:** 14-05-18
2. **SITUACIÓN:** Calle Plaza América 1      **DISTRITO:** El Prado-Parque de María Luisa
3. **ESPECIE:** *Eucalyptus camaldulensis*      **Nº ID:** 2715
4. **P.C. (c.m):** 210 cm    **ALTURA (m):** 13    **ALCORQUE (m):** parterre de tierra
5. **LATITUD DE ACERADO:**
6. **LESIONES GRAVES:** 90% de la copa seca
7. **ESTADO GENERAL:** Sin posibilidad de recuperación, muy peligroso
8. **OBSERVACIONES:** El árbol tiene más del 90% de su copa seca y en progresión, causado posiblemente por Mundulla yellows.
9. **FOTOGRAFÍAS:**

Notas, explicaciones, descripciones: El árbol tiene más del 90% de su copa seca y en progresión, causado posiblemente por Mundulla yellows

Propuestas v/o consejos: Apear el ejemplar por su alto riesgo de causar daños a personas, y su poca posibilidad de supervivencia.
