Expediente: 231/2018

AP-211-18
CAF

FICHA DE APEO DE ARBOLADO VIARIO (211-18) PARTE 2ª

Formulario de Evaluación Básica de Riesgo de Arbolado

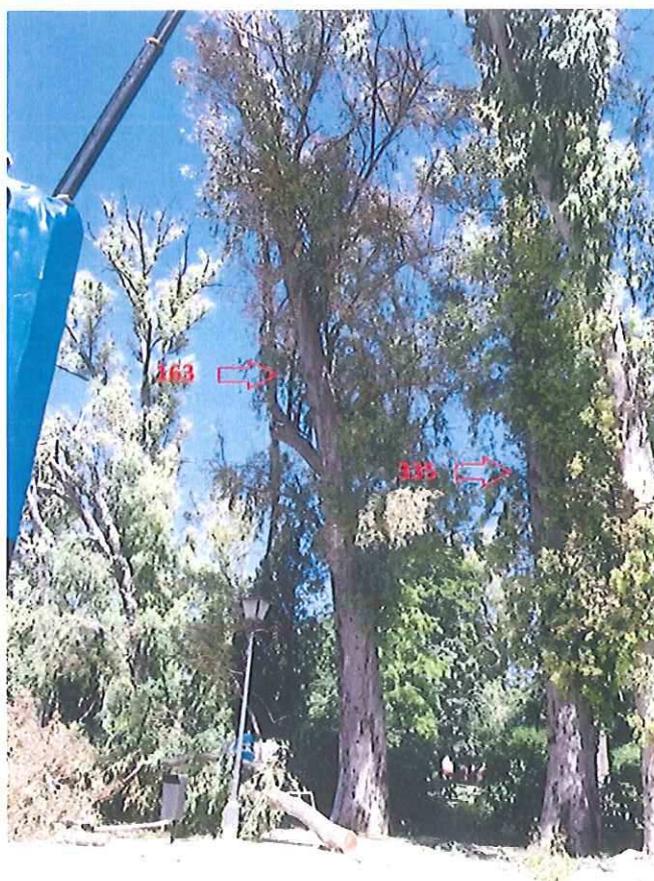
1. **FECHA:** 16-05-18
2. **SITUACIÓN:** Avenida Don Pelayo 3@A **DISTRITO:** El Prado-Parque de María Luisa
3. **ESPECIE:** *Eucalyptus camaldulensis* **Nº ID:** 163
4. **P.C. (c.m):** 365 cm **ALTURA (m):** 21 **ALCORQUE (m):** parterre de tierra
5. **LATITUD DE ACERADO:**
6. **LESIONES GRAVES:** 90% de la copa seca
7. **ESTADO GENERAL:** Sin posibilidad de recuperación, muy peligroso
8. **OBSERVACIONES:** El árbol tiene más del 90% de su copa seca y en progresión, causado posiblemente por Mundulla yellows.
9. **FOTOGRAFÍAS:**

Notas, explicaciones, descripciones: El árbol tiene más del 90% de su copa seca y en progresión, causado posiblemente por Mundulla yellows

Propuestas v/o consejos: Apear el ejemplar por su alto riesgo de causar daños a personas, y su poca posibilidad de supervivencia.
