**Expediente: 231/2018**

AP-213-18  
CAF

**FICHA DE APEO DE ARBOLADO VIARIO (213-18) PARTE 2ª**

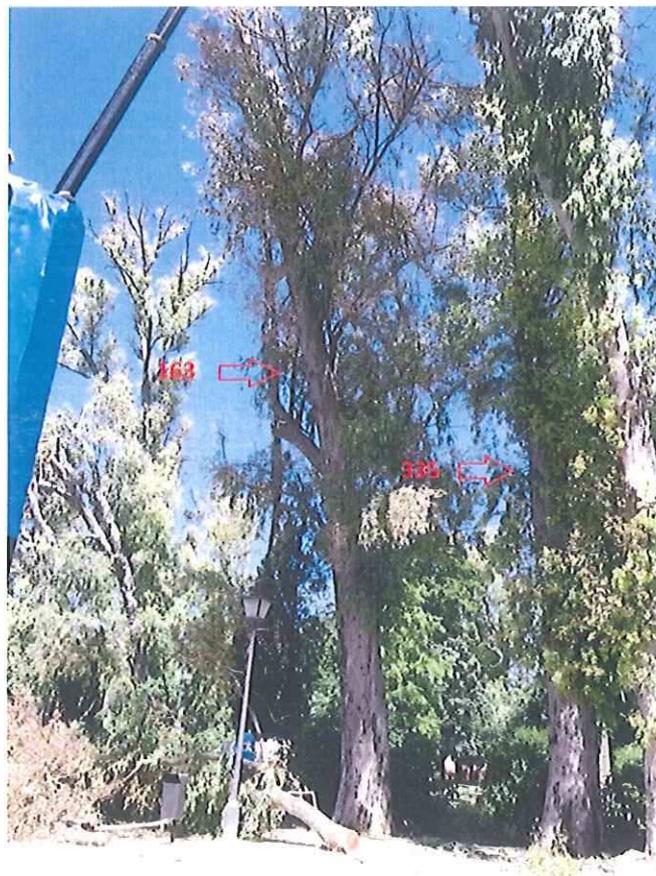
**"ÚNICO.-** Autorizar el apeo de un ejemplar de *Eucalyptus camaldulensis* con id nº 335, situado en el Parque de María Luisa (AP-213-2018). **LESIONES GRAVES:** 90% de la copa seca. **ESTADO GENERAL:** Sin posibilidad de recuperación, muy peligroso. **OBSERVACIONES:** El árbol tiene más del 90% de su copa seca y en progresión, causado posiblemente por *Mundulla yellows*".

1. **FECHA:** 16-05-18
2. **SITUACIÓN:** Avenida Don Pelayo 3@A      **DISTRITO:** El Prado-Parque de María Luisa
3. **ESPECIE:** *Eucalyptus camaldulensis*      **Nº ID:** 335
4. **P.C. (c.m):** 410    **ALTURA (m):** 22    **ALCORQUE (m):** parterre de tierra
5. **LATITUD DE ACERADO:**
6. **LESIONES GRAVES:** 90% de la copa seca
7. **ESTADO GENERAL:** Sin posibilidad de recuperación, muy peligroso
8. **OBSERVACIONES:** El árbol tiene más del 90% de su copa seca y en progresión, causado posiblemente por Mundulla yellows.
9. **FOTOGRAFÍAS:**
