Expediente: 231/2018

AP-214-18
CAF

"ÚNICO.- Autorizar el apeo de un ejemplar de *Eucalyptus camaldulensis* con id nº 377, situado en el Parque de María Luisa (AP-214-2018). **LESIONES GRAVES:** 90% de la copa seca. **ESTADO GENERAL:** Sin posibilidad de recuperación, muy peligroso. **OBSERVACIONES:** El árbol tiene más del 90% de su copa seca y en progresión, causado posiblemente por *Mundulla yellows*".

FICHA DE APEO DE ARBOLADO VIARIO (214-18) PARTE 2ª

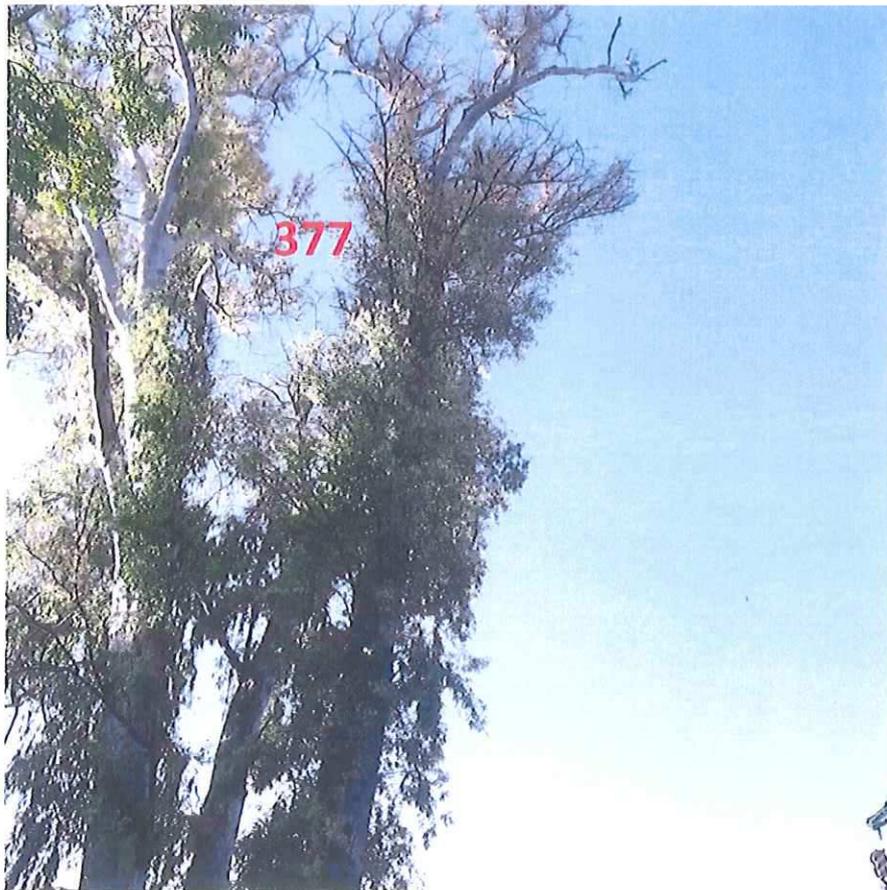
1. **FECHA:** 17-05-18
2. **SITUACIÓN:** Avenida Don Pelayo 3@A **DISTRITO:** El Prado-Parque de María Luisa
3. **ESPECIE:** *Eucalyptus camaldulensis* **Nº ID:** 377
4. **P.C. (c.m):** 308 cm **ALTURA (m):** 22 **ALCORQUE (m):** parterre de tierra
5. **LATITUD DE ACERADO:**
6. **LESIONES GRAVES:** 90% de la copa seca
7. **ESTADO GENERAL:** Sin posibilidad de recuperación, muy peligroso
8. **OBSERVACIONES:** El árbol tiene más del 90% de su copa seca y en progresión, causado posiblemente por Mundulla yellows.
9. **FOTOGRAFÍAS:**
