Expediente: 231/2018

AP-674-18
CAF

FICHA DE APEO DE ARBOLADO VIARIO (674-18) PARTE 2ª

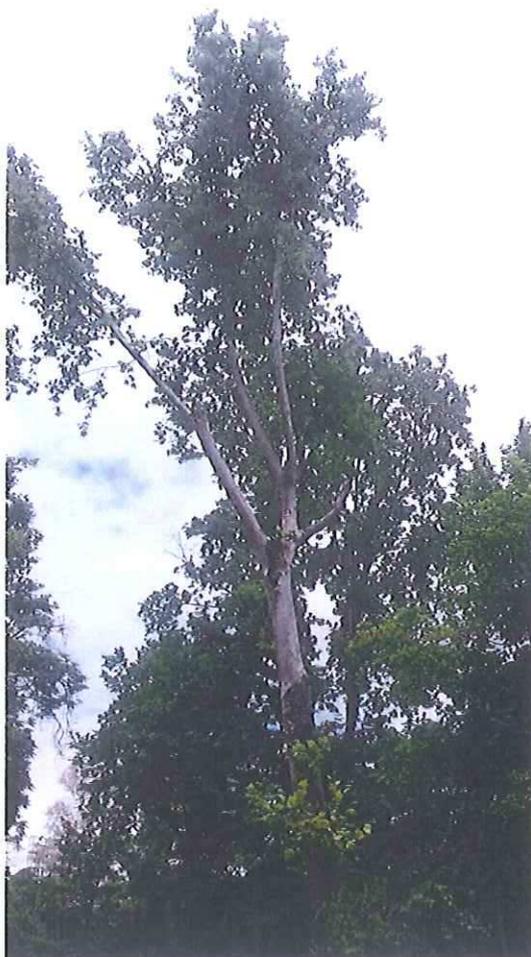
"ÚNICO.- Autorizar el apeo de un ejemplar de *Platanus hispanica* con id nº 17.045, situado en el Parque de María Luisa (AP-674-2018). **LESIONES GRAVES:** Múltiples oquedades y fracturas de ramas. **ESTADO GENERAL:** Muy peligroso. **OBSERVACIONES:** Árbol con múltiples oquedades y un historial amplio de fracturas de ramas. Ubicado en zona de juegos infantiles".

1. **FECHA:** 30-05-18
2. **SITUACIÓN:** Glorieta de Doña Concha Piquer 0 **DISTRITO:** El Prado-Parque de María Luisa
3. **ESPECIE:** *Platanus hispanica* **Nº ID:** 17045
4. **P.C. (c.m):** 196 cm **ALTURA (m):** 16 **ALCORQUE (m):** parterre de tierra
5. **LATITUD DE ACERADO:**
6. **LESIONES GRAVES:** Múltiples oquedades y fracturas de ramas
7. **ESTADO GENERAL:** Muy peligroso
8. **OBSERVACIONES:** Árbol con múltiples oquedades y un historial amplio de fracturas de ramas. Ubicado en zona de juegos infantiles.
9. **FOTOGRAFÍAS:**
