**Expediente 9/2017**

AP-042-18  
MSB

## COMUNICADO DE APEO DE ARBOLADO VIARIO (AP-42-18) PARTE 2ª

# Formulario de Evaluación Básica de Riesgo de Arbolado

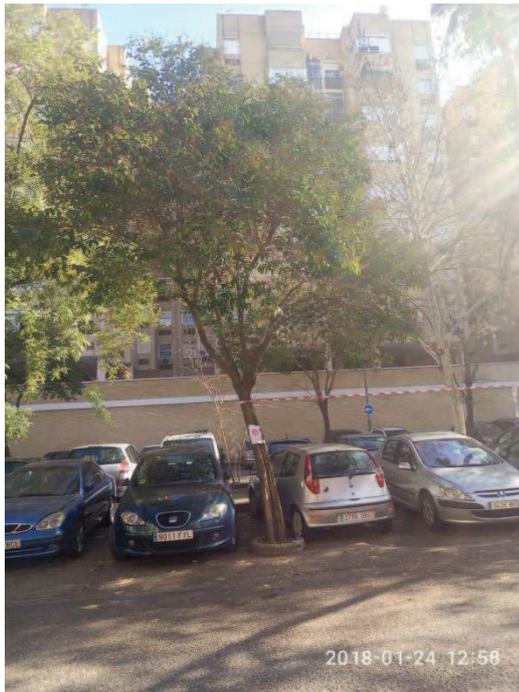
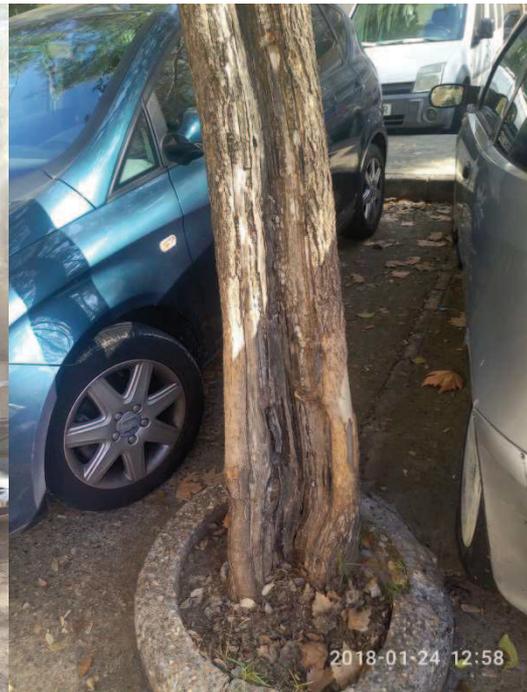
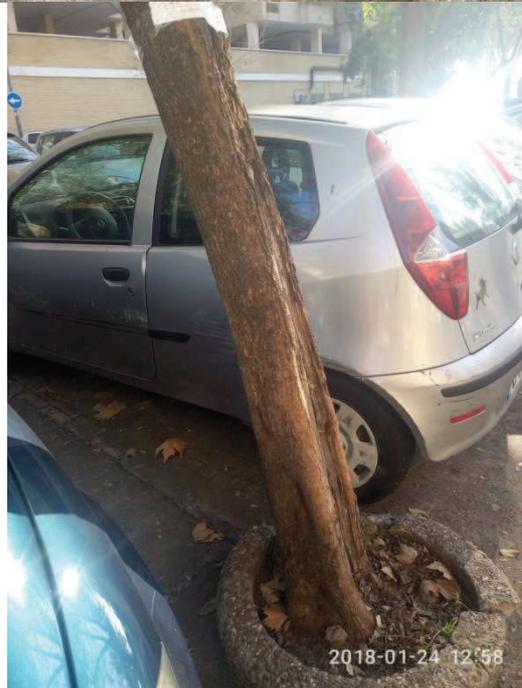
**12. FOTOGRAFÍAS:**

1. **FECHA:** 29 de enero de 2018
2. **SITUACIÓN:** Calle Zapillo
3. **Distrito:** Este-Alcosa-Torreblanca
4. **ESPECIE:** Ligustrum japonicum
5. **P.C. (c.m):** 86
6. **ALTURA (m):** 7
7. **ALCORQUE (m):** circular 0,8 diam
8. **LATITUD DE ACERADO(m):**
9. **LESIONES GRAVES:**
  - Por tamaño inadecuado del alcorque al tamaño de tronco, sufre estrangulamiento en la zona del cuello.
  - Debilidad del tronco, desde el cuello a la zona de la cruz, que puede hacer que rompa por cualquier punto, haciendo caer la copa entera y parte del tronco.

Estado estructural deficiente, con alta probabilidad de rotura del tronco.

El árbol presenta una estructura muy débil al tener dañado el tronco longitudinalmente, la rotura es inminente. Por su situación en una zona de aparcamiento, con muy probable caída hacia esta y la calza, se determina que el riesgo del ejemplar en el caso más desfavorable es alto, por lo que no existiendo otras medidas correctoras posibles, se ejecuta el apeo del mismo.

Se ejecuta el apeo de este ligustrum por el riesgo alto e inminente de rotura de tronco y caída de la copa entera y parte de este hacia una zona de aparcamiento o la calzada.
