**Expediente: 223/2018**

AP-678-18  
MSB

**FICHA DE APEO DE ARBOLADO VIARIO (678-18) PARTE 2ª**

# Formulario de Evaluación Básica de Riesgo de Arbolado

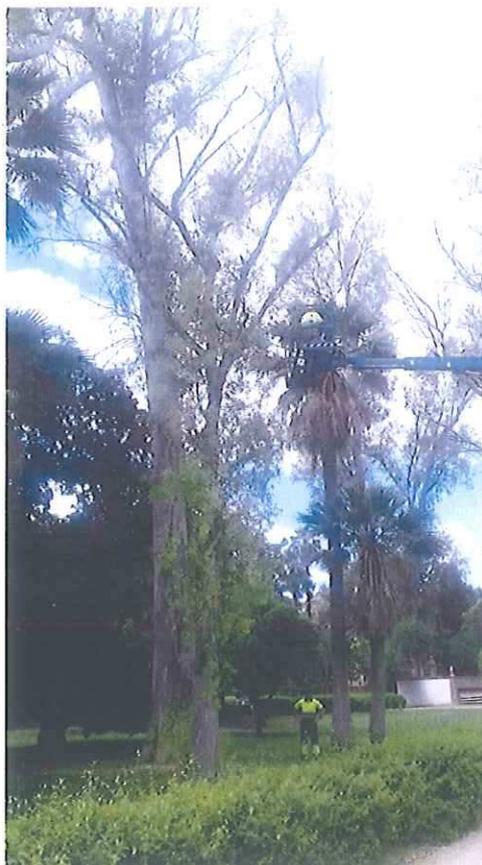
1. **FECHA:** 05-06-18
2. **SITUACIÓN:** Avenida Don Pelayo 1                      **DISTRITO:** El Prado-Parque de María Luisa
3. **ESPECIE:** *Eucalyptus camaldulensis*                      **Nº ID:** 311
4. **P.C. (c.m):** 190 cm    **ALTURA (m):** 15    **ALCORQUE (m):** parterre de tierra
5. **LATITUD DE ACERADO:**
6. **LESIONES GRAVES:** 90% de la copa seca
7. **ESTADO GENERAL:** Sin posibilidad de recuperación, muy peligroso
8. **OBSERVACIONES:** El árbol tiene más del 90% de su copa seca y en progresión, causado posiblemente por Mundulla yellows.
9. **FOTOGRAFÍAS:**

**"ÚNICO.-** Autorizar el apeo de un ejemplar de Eucalipto (*Eucalyptus camaldulensis*) con id nº 311, situado en el Parque María Luisa (AP-678-2018). **LESIONES GRAVES:** 90 % de la copa seca. **ESTADO GENERAL:** Sin posibilidad de recuperación. **OBSERVACIONES:** El árbol tiene más del 90 % de su copa seca y en progresión, causado posiblemente por Mundulla yellows".
