Expediente: 223/2018

AP-676-18 a AP-680-18 y AP-682-18 a AP-685-18
AP-679-18
CAF

FICHA DE APEO DE ARBOLADO VIARIO (679-18) PARTE 2ª

Formulario de Evaluación Básica de Riesgo de Arbolado

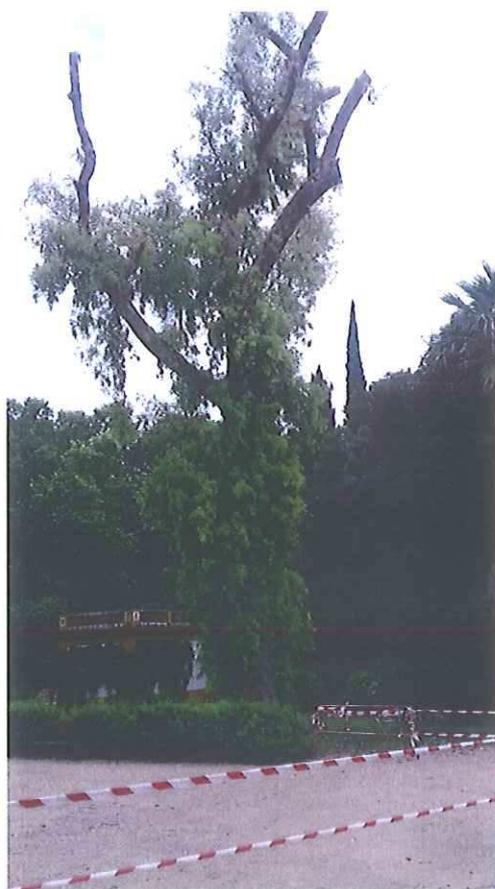
1. **FECHA:** 06-06-18
2. **SITUACIÓN:** Avenida Don Pelayo 1 **DISTRITO:** El Prado-Parque de María Luisa
3. **ESPECIE:** *Eucalyptus camaldulensis* **Nº ID:** 322
4. **P.C. (c.m):** 430 cm **ALTURA (m):** 25 **ALCORQUE (m):** parterre de tierra
5. **LATITUD DE ACERADO:**
6. **LESIONES GRAVES:** 90% de la copa seca
7. **ESTADO GENERAL:** Sin posibilidad de recuperación, muy peligroso
8. **OBSERVACIONES:** El árbol tiene más del 90% de su copa seca y en progresión, causado posiblemente por Mundulla yellows.
9. **FOTOGRAFÍAS:**

Notas, explicaciones, descripciones: El árbol tiene más del 90% de su copa seca y en progresión, causado posiblemente por Mundulla yellows

Propuestas y/o consejos: Apear el ejemplar por su alto riesgo de causar daños a personas, y su poca posibilidad de supervivencia.
