Expediente: 223/2018

AP-676-18 a AP-680-18 y AP-682-18 a AP-685-18
AP-682-18
CAF

FICHA DE APEO DE ARBOLADO VIARIO (682-18) PARTE 2ª

Formulario de Evaluación Básica de Riesgo de Arbolado

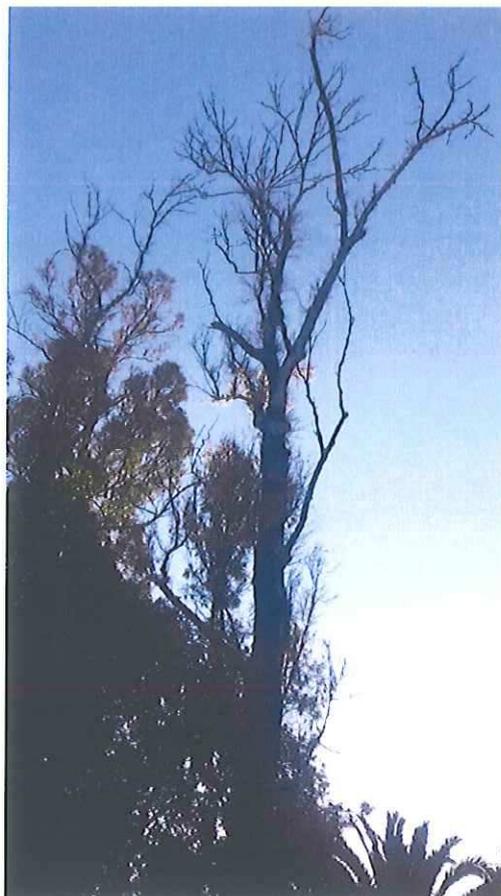
1. **FECHA:** 01-06-18
2. **SITUACIÓN:** **DISTRITO:** El Prado-Parque de María Luisa
3. **ESPECIE:** *Eucalyptus camaldulensis* **Nº ID:** 535
4. **P.C. (c.m):** 450 cm **ALTURA (m):** 25 **ALCORQUE (m):** parterre de tierra
5. **LATITUD DE ACERADO:**
6. **LESIONES GRAVES:** 90% de la copa seca
7. **ESTADO GENERAL:** Sin posibilidad de recuperación, muy peligroso
8. **OBSERVACIONES:** El árbol tiene más del 90% de su copa seca y en progresión, causado posiblemente por Mundulla yellows.
9. **FOTOGRAFÍAS:**

Vigor: Bajo Normal Alto Follaje: Ninguno (por estación) Ninguno (muerte) Normal 0 % Clorótico 15 % Necrótico 85 %
 Plagas y enfermedades: Afectada por virosis Mundulla yellows. Abiótico: _____
 Perfil de fallos por especie: Ramas Tronco Raíces Descripción _____

Copa desequilibrada LCR 0 % (Porcentaje copa viva) Grietas Daños por rayos
 Ramas/ramillas muertas: 80 % sobre total Diámetro máximo 60 Codominancia Corteza incluida
 Ramas rotas/colgantes: Número _____ Diámetro máximo _____ Uniones débiles Cavidades/nidos _____ % Perímetro
 Ramas sobre extendidas: Fallos previos de ramas Ramas similares presentes
 Historial de Poda: Limpieza Aclareo Refaldado Corteza muerta/pérdida Cáncer/agallas/nudos Albura dañada/descompuesta
 Reducción Desmoche Cola de León Cuerpos fructíferos Duramen descompuesto
 Cortes a ras Otros _____ Crecimiento de respuesta _____
 Principal (es) preocupación (es): _____
 Cargas adicionales: Ninguna Menor Moderada Significativa
 Probabilidad de fallos: Improbable Posible Probable Inminente

"ÚNICO.- Autorizar el apeo de un ejemplar de Eucalipto (*Eucalyptus camaldulensis*) con id nº 535, situado en el Parque de María Luisa (AP-682-2018). LESIONES GRAVES: 90% de la copa seca. ESTADO GENERAL: Sin posibilidad de recuperación, muy peligroso. OBSERVACIONES: El árbol tiene más del 90% de su copa seca y en progresión, causado posiblemente por Mundulla yellows".
