Expediente: 215/2018

AP-312-18 a AP-331-18
AP-314-18
CAF

FICHA DE APEO DE ARBOLADO VIARIO (AP314/18) PARTE 2ª

Formulario de Evaluación Básica de Riesgo de Arbolado

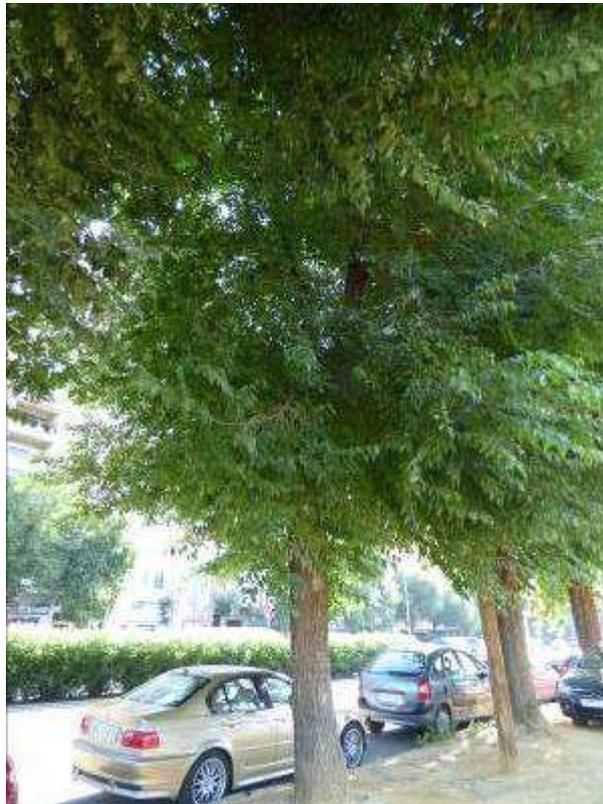
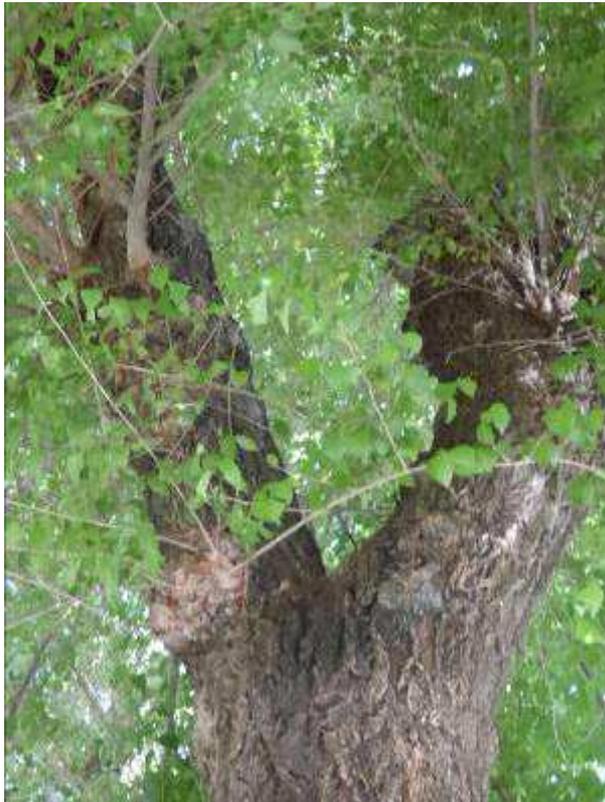
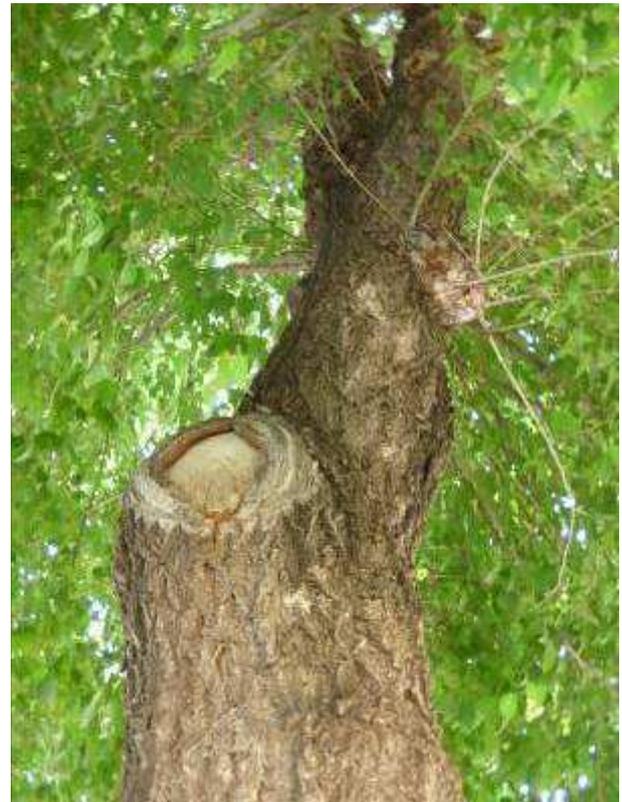
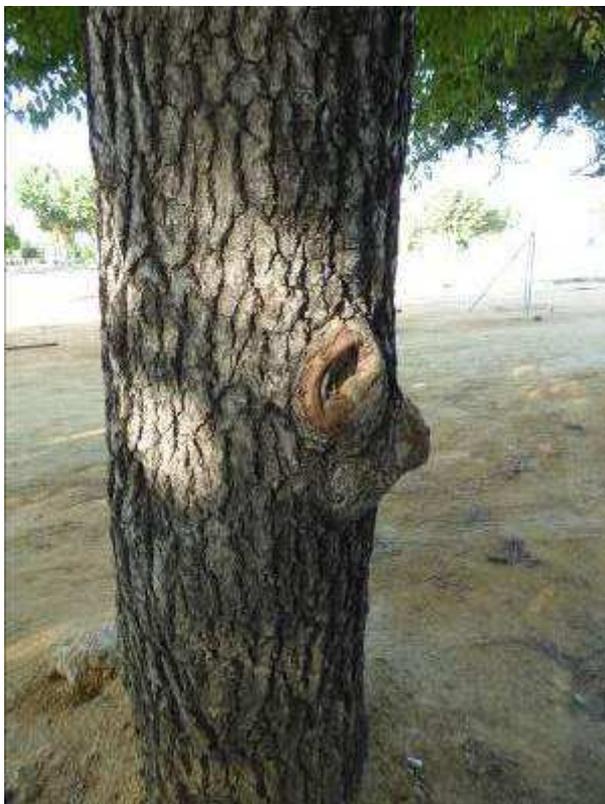
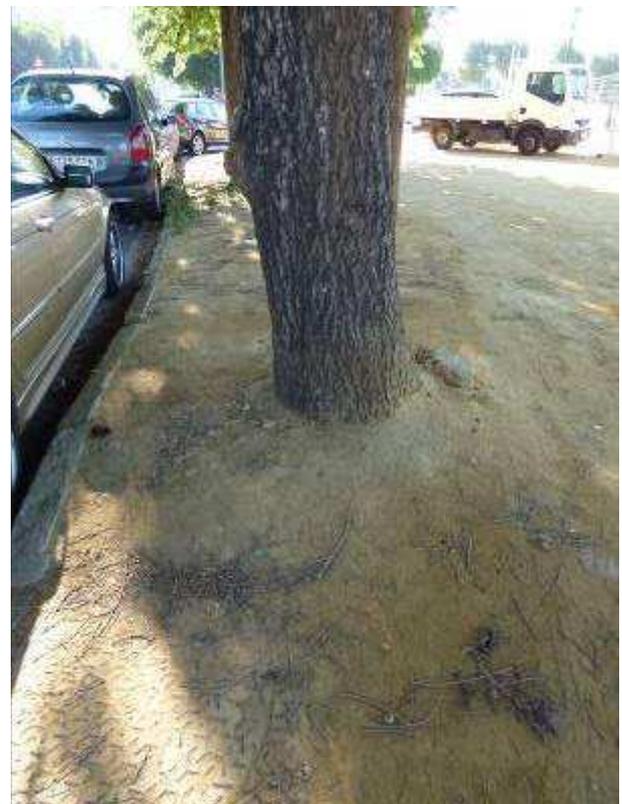
9. **FOTOGRAFÍAS:**

5. **LATITUD DE ACERADO:** Zona de aparcamiento y tránsito de peatones del recinto ferial
6. **LESIONES GRAVES:** Ramas principales terciadas con cortes abiertos de más de 15cm de diámetro que evidencian pudrición interna avanzada hasta la cruz principal. Varias exudaciones en copa y zonas chancrosas con madera deteriorada. Raíces superficiales que presentan lesiones mecánicas, y daños por la excesiva compactación del terreno y la limitación de espacio de crecimiento que ejerce el bordillo de separación entre terrizo y calzada. Cuello sobreenterrado.

7. **ESTADO GENERAL:** Desestructurado por el antiguo terciado no consolidado de las ramas principales. Copa conformada por reiteraciones superficialmente ancladas sobre zonas en pudrición. Medianamente vigoroso, con densa brotación epicórmica.

8. **OBSERVACIONES:** Afecciones foliares por galeruca grado medio. Interferencias con el tránsito de personas y con la zona de parking, debido a la brotación epicórmica de cruz y fuste inducida por el antiguo terciado.

"ÚNICO.- Autorizar el apeo de un ejemplar de Olmo (*Ulmus pumila*) con id nº 15, situado en la Avenida Flota de Indias (AP-314-2018). **LESIONES GRAVES:** Ramas principales terciadas con cortes abiertos de más de 15 cm. de diámetro que evidencian pudrición interna avanzada hasta la cruz principal. Varias exudaciones en copa y zonas chancrosas con madera deteriorada. Raíces superficiales que presentan lesiones mecánicas, y daños por la excesiva compactación del terreno y la limitación de espacio de crecimiento que ejerce el bordillo de separación entre terrizo y calzada. Cuello sobrenterrado. **ESTADO GENERAL:** Desestructurado por el antiguo terciado no consolidado de las ramas principales. Copa conformada por reiteraciones superficialmente ancladas sobre zonas en pudrición. Medianamente vigoroso, con densa brotación epicórmica. **OBSERVACIONES:** Afecciones foliares por galeruca grado medio. Interferencias con el tránsito de personas y con la zona de parking, debido a la brotación epicórmica de cruz y fuste inducida por el antiguo terciado".
