Expediente: 215/2018

AP-312-18 a AP-331-18
AP-319-18
CAF

FICHA DE APEO DE ARBOLADO VIARIO (AP319/18) PARTE 2ª

Formulario de Evaluación Básica de Riesgo de Arbolado

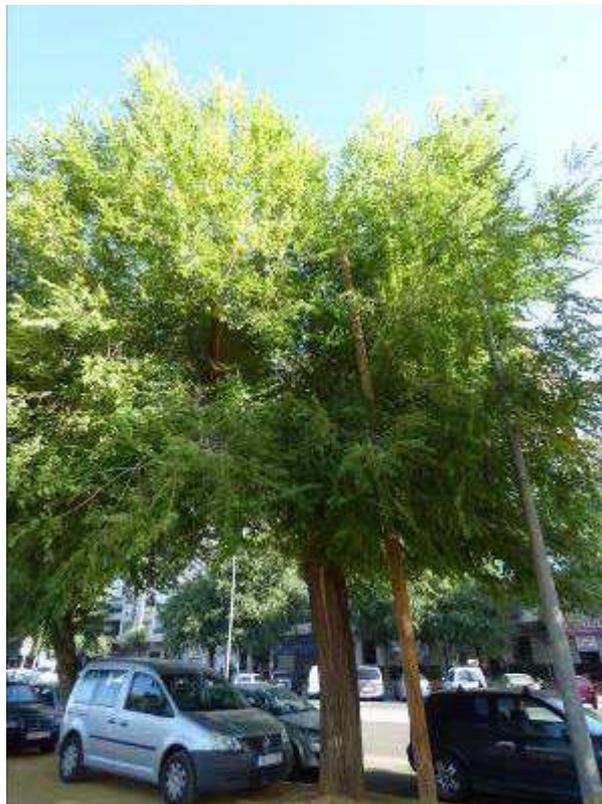
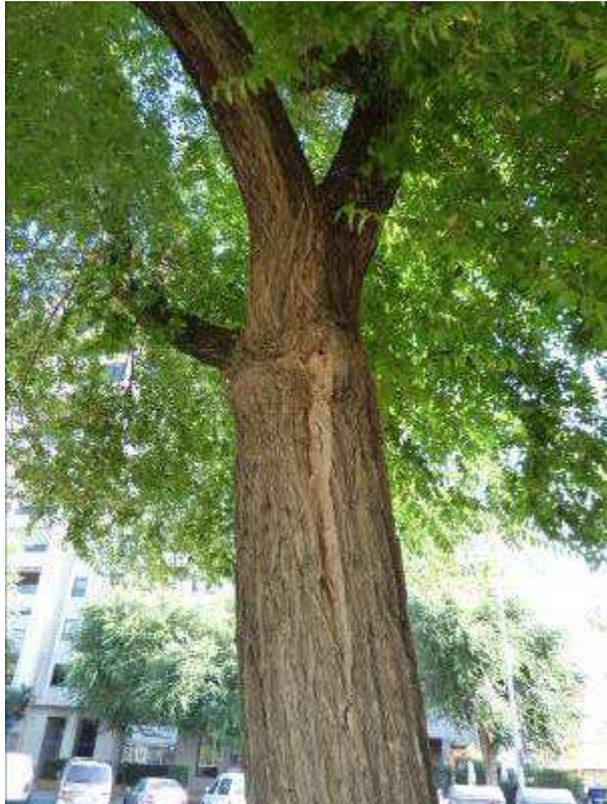
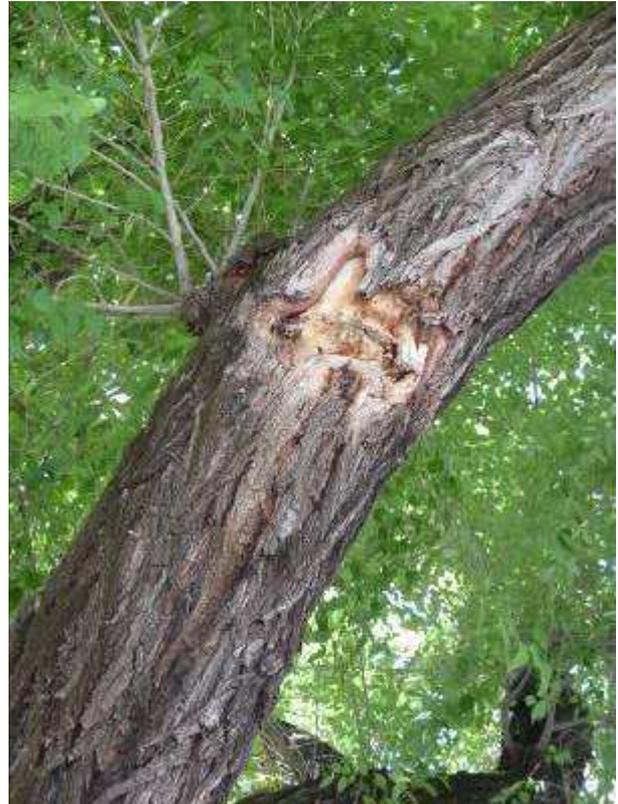
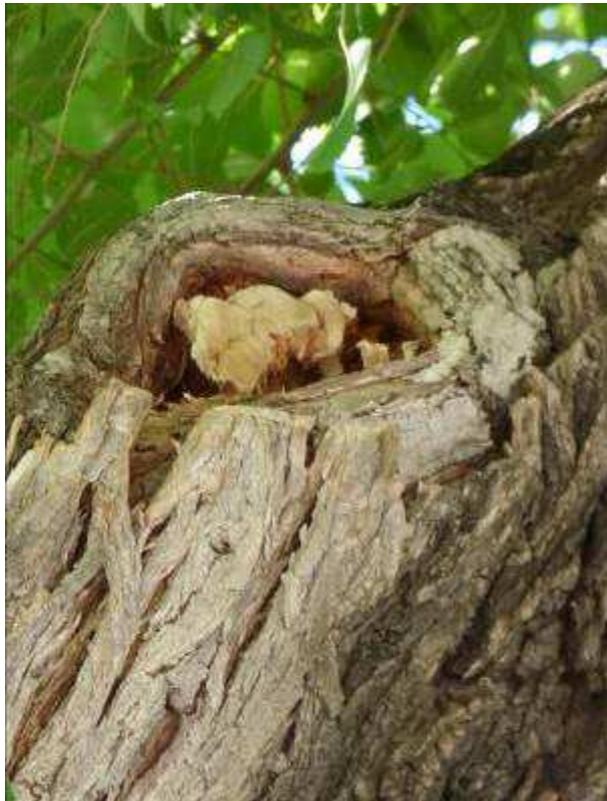
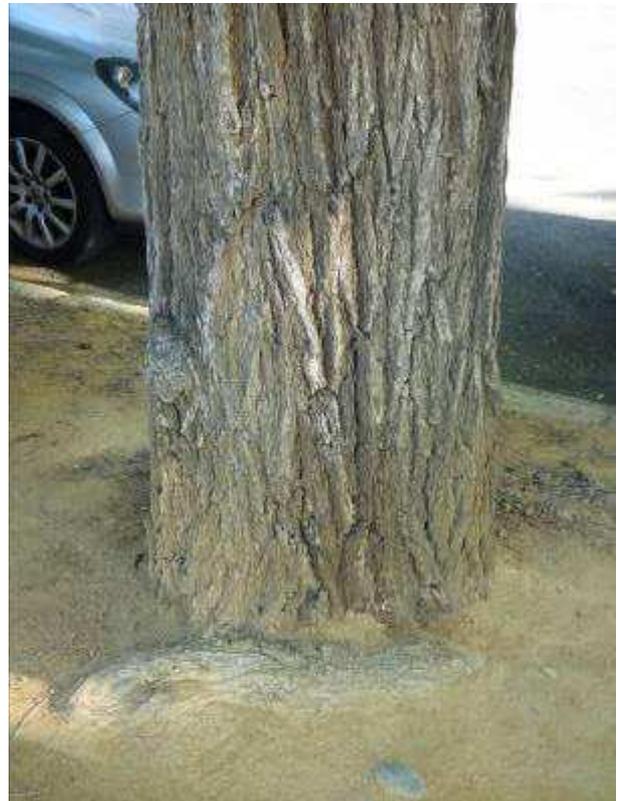
9. **FOTOGRAFÍAS:**

5. **LATITUD DE ACERADO:** Zona de aparcamiento y tránsito de peatones del recinto ferial
6. **LESIONES GRAVES:** Ramas principales terciadas con cortes abiertos de más de 15cm de diámetro que evidencian pudrición interna avanzada hasta la cruz principal. Presencia de cuerpos fructíferos en uno de los cortes de poda. Varias exudaciones en copa y zonas chancrosas con madera deteriorada. Raíces superficiales que presentan lesiones mecánicas, y daños por la excesiva compactación del terreno y la limitación de espacio de crecimiento que ejerce el bordillo de separación entre terrizo y calzada.

7. **ESTADO GENERAL:** Desestructurado por el antiguo terciado no consolidado de las ramas principales. Copa conformada por reiteraciones superficialmente ancladas sobre zonas en pudrición. Medianamente vigoroso, con densa brotación epicórmica.

8. **OBSERVACIONES:** Afecciones foliares por galeruca grado medio. Interferencias con el tránsito de personas y con la zona de parking, debido a la brotación epicórmica de cruz y fuste inducida por el antiguo terciado.

"ÚNICO.- Autorizar el apeo de **un ejemplar de Olmo (Ulmus pumila) con id nº 3, situado en la Avenida Flota de Indias (AP-319-2018).** **LESIONES GRAVES:** Ramas principales terciadas con cortes abiertos de más de 15 cm. de diámetro que evidencian pudrición interna avanzada hasta la cruz principal. Presencia de uerpos fructíferos en uno de los cortes de poda. Varias exudaciones en copa y zonas chancrosas con madera deteriorada. Raíces superficiales que presentan lesiones mecánicas, y daños por la excesiva compactación del terreno y la limitación de espacio de crecimiento que ejerce el bordillo de separación entre terrizo y calzada. **ESTADO GENERAL:** Desestructurado por el antiguo terciado no consolidado de las ramas principales. Copa conformada por reiteraciones superficialmente ancladas sobre zonas en pudrición. Medianamente vigoroso, con densa brotación epicórmica. **OBSERVACIONES:** Afecciones foliares por galeruca grado medio. Interferencias con el tránsito de personas y con la zona de parking, debido a la brotación epicórmica de cruz y fuste inducida por el antiguo terciado".
