Expediente: 158/2018

FICHA DE APEO DE ARBOLADO VIARIO (AP112/18) PARTE 2ª

1. **FECHA:** 16/4/18
2. **SITUACIÓN:** Calle Manuel Siurot **DISTRITO:** Sur
3. **ESPECIE:** *Platanus x hispanica* **Nº ID:** 596
4. **P.C. (cm):** 143 **ALTURA (m):** 12 **ALCORQUE (m):** Individual cuadrado 1x1

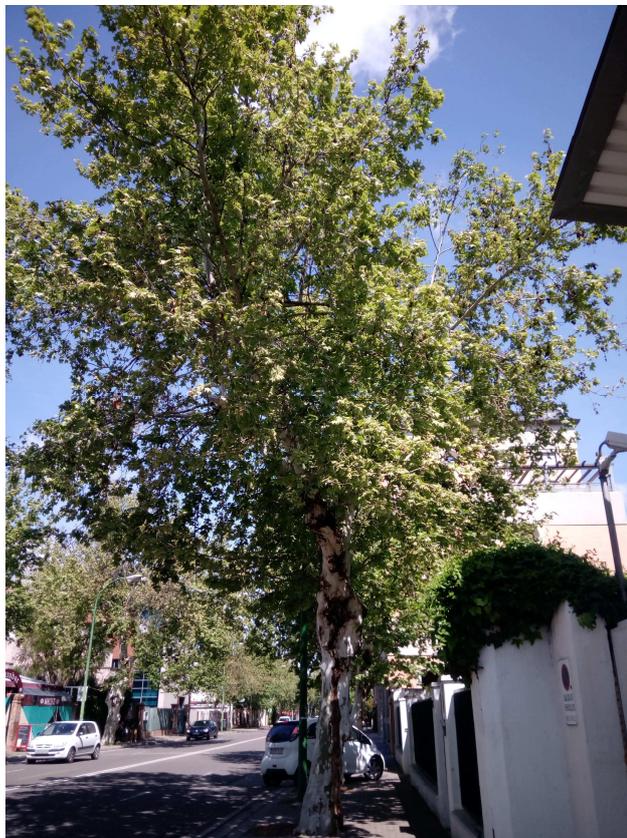
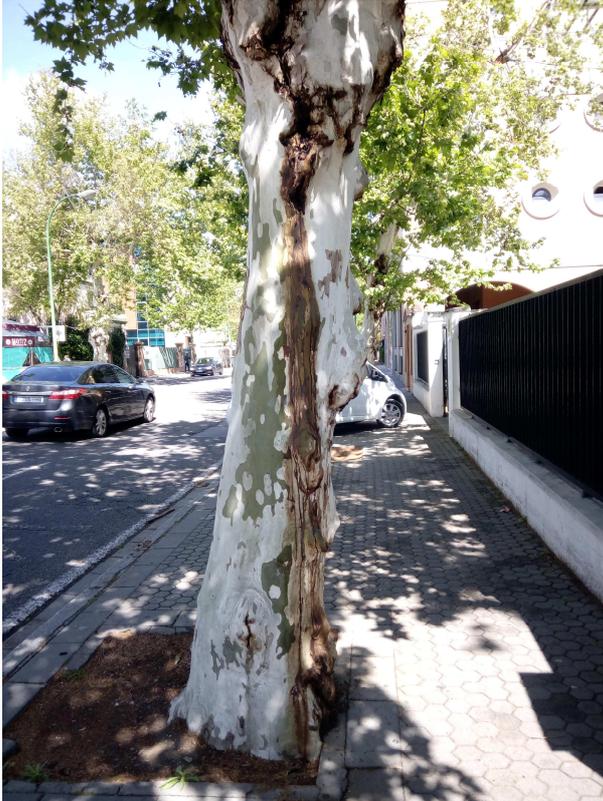
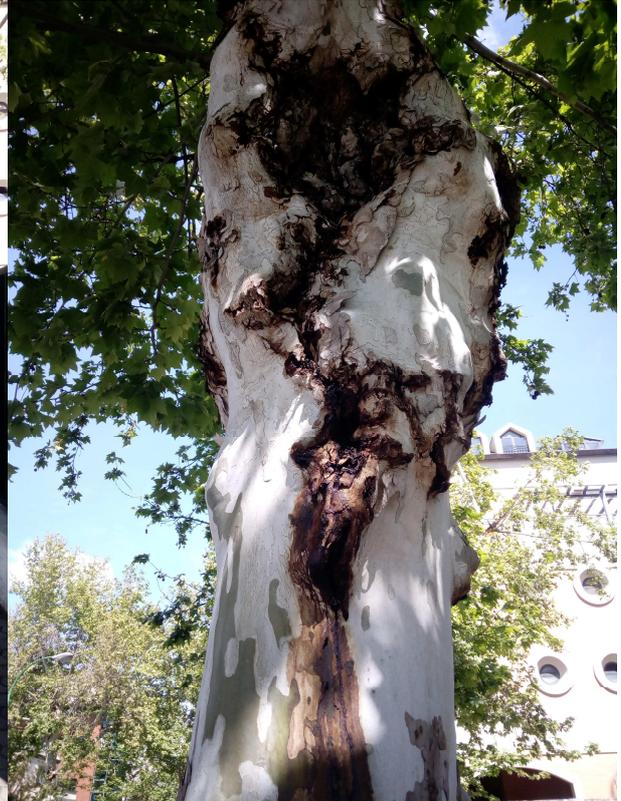
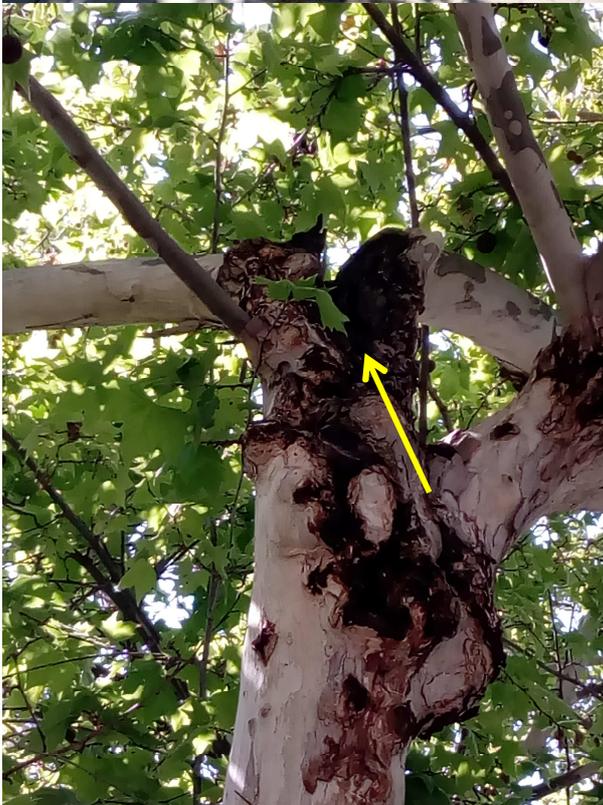
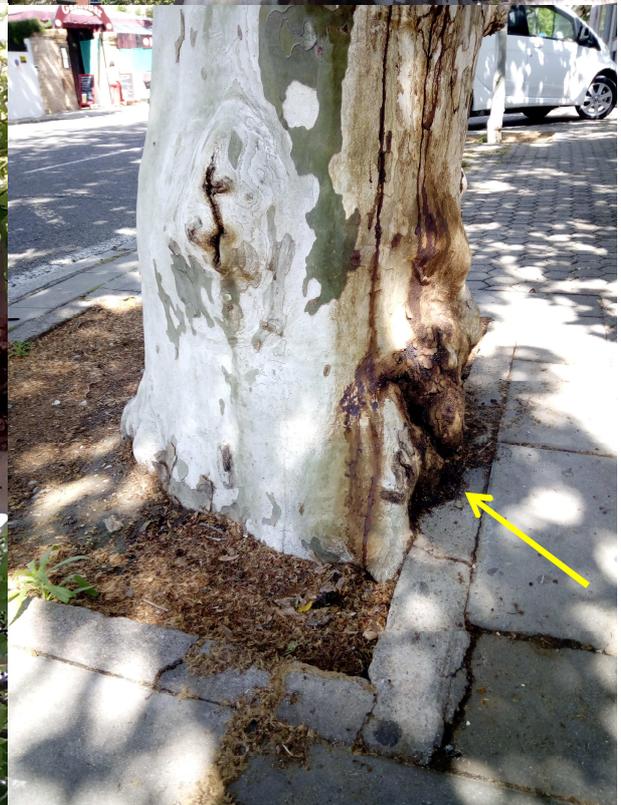
5. **LATITUD DE ACERADO:** Sobre acerado.
6. **LESIONES GRAVES:** Numerosos huecos y chancros de importante alcance radial, con exudaciones y ausencia de crecimiento activo de cicatrización. El origen de la degradación parece ser la pudrición a partir antiguas lesiones por el hongo *Inonotus hispidus* y la posterior descomposición de la madera deteriorada por termitas (*Kaloterms flavicolis*). Daños en cuello por contacto con el alcorque y previsible extensión radicular de la afección.

7. **ESTADO GENERAL:** Estructura alterada por antiguo terciado, con inserción de ramas sobre zonas de debilidad mecánica y alto riesgo de fractura en copa y tronco.

8. **OBSERVACIONES:** Ejemplar con vitalidad reducida, brotación epicórmica de escasa densidad en copa. Ramillas secas.
9. **FOTOGRAFÍAS:**

Notas, explicaciones, descripciones: Árbol maduro, vitalidad media-baja, con afecciones foliares leves. Numerosas zonas de madera severamente deteriorada en copa, fuste y cuello radicular, con áreas chancrosas y cavidades, provocadas por la pudrición de la madera por el hongo xilófago *Inonotus hispidus* y la degradación por termita (*Kaloterms flavicollis*). Los antiguos puntos de terciado se encuentran actualmente muy afectados por los agentes descritos, con alto riesgo de fracturas de ramas. Se observa ausencia de crecimiento activo de cicatrización en las lesiones, exudaciones y pérdida avanzada de sección estructural.

Propuestas y/o consejos: Se recomienda el apeo y sustitución del ejemplar.
