Expediente 9/2018

AP-895-2018
CAF

FICHA DE APEO DE ARBOLADO VIARIO (AP-895/18) PARTE 2ª

Formulario de Evaluación Básica de Riesgo de Arbolado

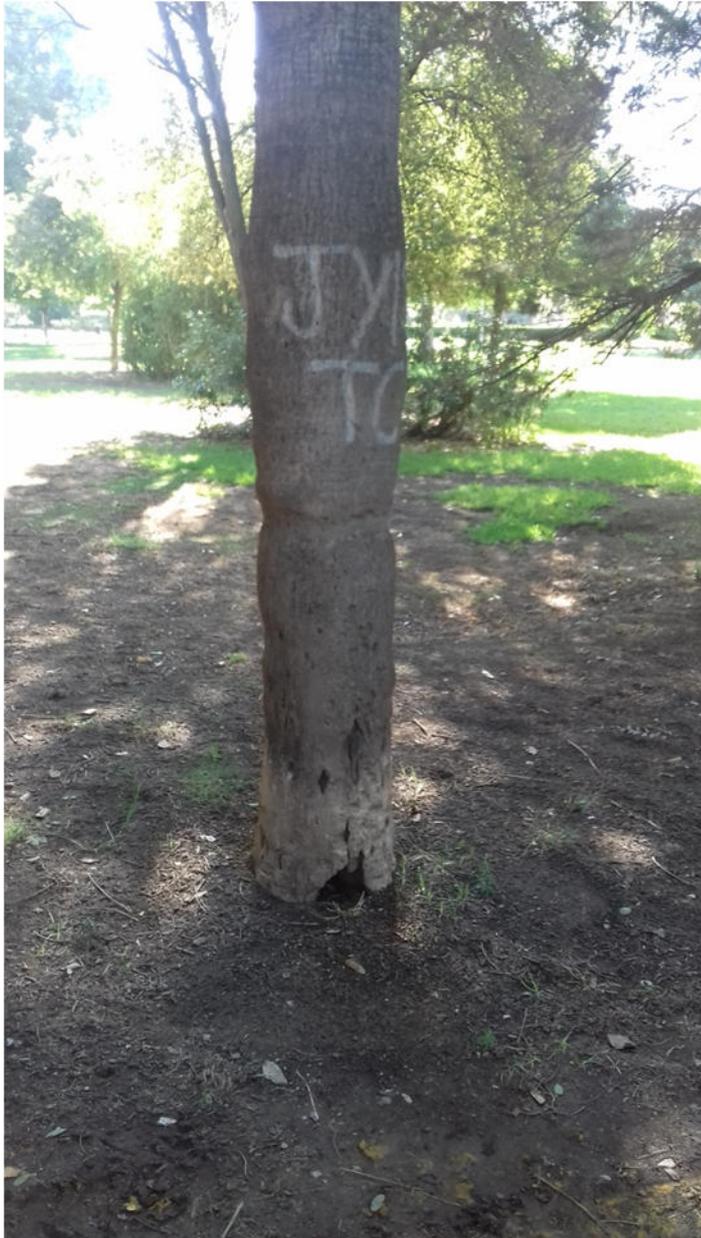
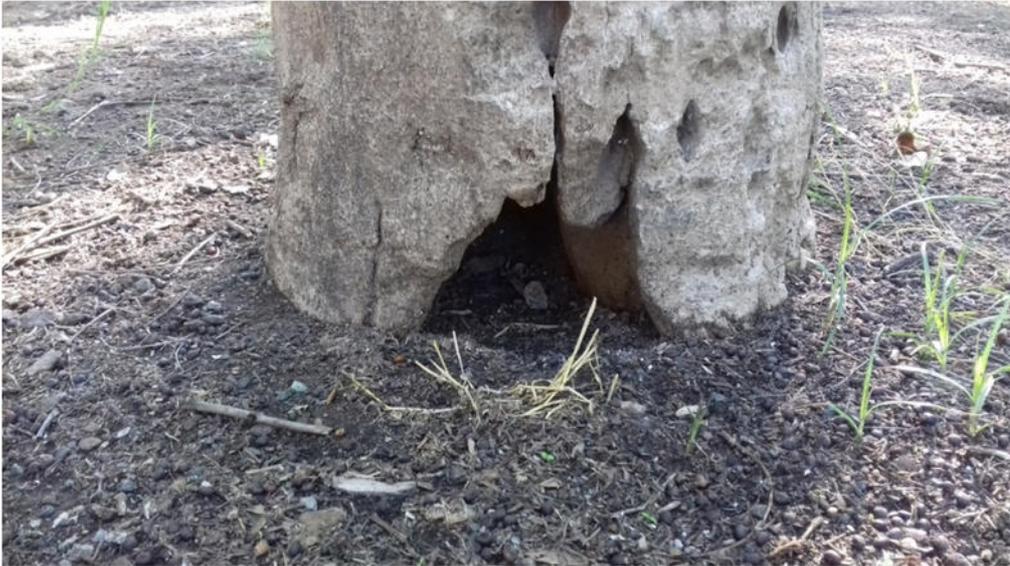
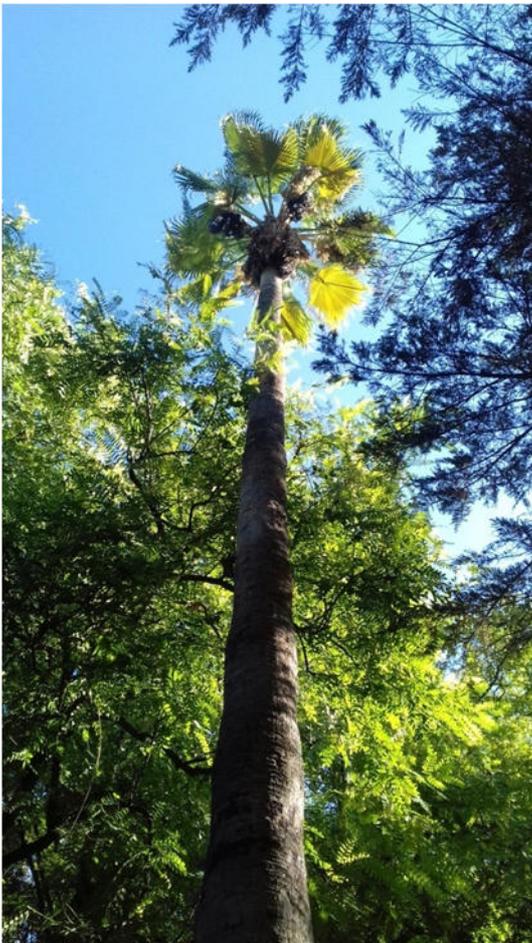
11. FOTOGRAFÍAS

El ejemplar es una palmera *Washingtonia robusta* que presenta una importante cavidad en su cuello, habiendo progresivamente aumentado hasta la fecha de hoy y a la vez presentar abultamiento en el citado estipe cercano a dicha cavidad y por ello representar estado de decrepitud y riesgo de caída a la vía pública como consecuencia del debilitamiento de su pared estructural en su parte inferior, detectados al realizar una revisión del arbolado viario en este lugar.

Desde el punto de vista biomecánico el avance de la descomposición de la fibra del estipe ha ido produciendo el abultamiento indicado en todo el perímetro como respuesta del peso soportado del resto superior de la palmera, indicativo claro de que podría producirse el colapso sobre dicho abultamiento.

Por ser el vigor de la fibra en la oquedad de la base y abultamiento del estipe muy deficiente de esta palmera, tiene una probabilidad de caída inminente de toda ella debido a la suma de las circunstancias antedichas.

10. **OBSERVACIONES:** El apeo de esta palmera se hace urgente por la baja resistencia de la fibra propia de ejemplares con estas circunstancias, y por la situación de la misma junto al camino donde vive con abundante afluencia de usuarios, y al no ser viable el trasplante o cualquier otro tipo de medida que no sea su eliminación.

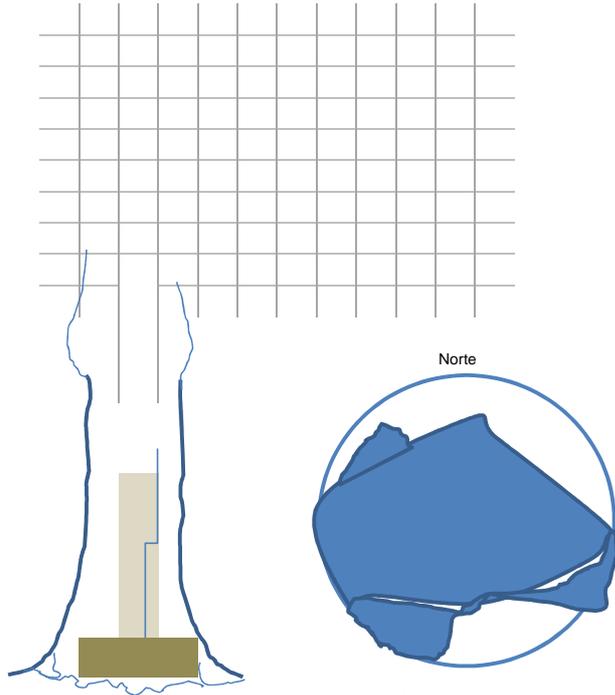
La madera degradada a nivel del cuello y las grandes oquedades al mismo nivel muestran inminente estado de colapso y fractura por sostener muy deficientemente y debilmente la palmera

Propuestas y/o consejos APEO INMEDIATO
