COMUNICADO SOBRE ACTUACIONES EN EL ARBOLADO DEL ENTORNO DE LAS OBRAS DE "LA FLORIDA"

1. JUSTIFICACIÓN y OBJETIVOS

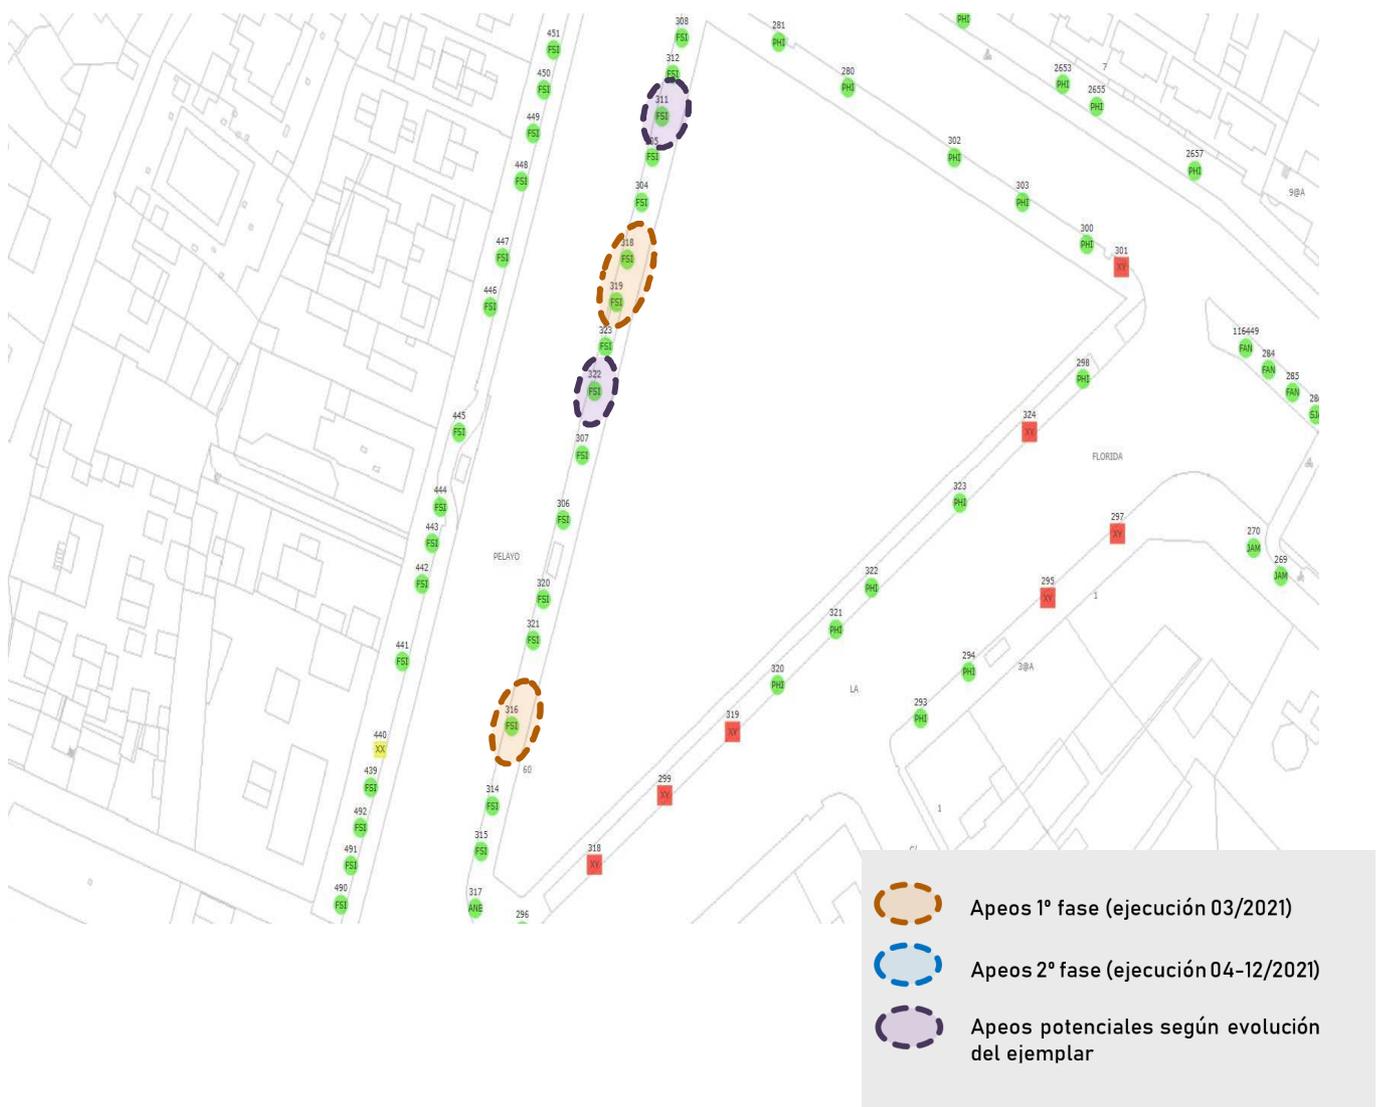
PLANOS DE APEOS PREVISTOS TRAMO AVENDIA MENÉNDEZ PELAYO

Con motivo del inicio de la retirada de la marquesina de la Avenida Menéndez Pelayo, existen 3 ejemplares que deben de ser retirados con anterioridad a la realización de estos trabajos. (denominado en los planos cómo Fase 1)

Se trata de 3 ejemplares de Firmiana simplex que presentan graves lesiones en su tronco principal, En tres de ellos, el tronco se encuentra seccionado por el contacto de la marquesina instalada a final de 2005, y los daños superan los 2/3 de la sección. Esta grave situación estructural unida a la degradación asociada a la actividad fúngica presente, nos obliga a proceder a su apeo y retirada puesto que sería imposible mantenerlos en pie una vez retirada dicha marquesina.

Existen otros dos ejemplares que presentan graves defectos estructurales asociados a otro tipo de daños y que a pesar de no existir el conflicto tan grave de "cizallamiento"

por la marquesina, nos generan incertidumbre de como podrán sobre ponerse al estrés de la obra. Cuando finalicen las obras y se proceda a renovar el acerado en esta zona. Se volverán a evaluar estos ejemplares con detalle para tomar una decisión al respecto.

- U.G. Menéndez Pelayo (Total 3 *Firmiana simplex*)
ID318/ ID319 / ID316

Llegados a este punto se procederá a ejecutar sobre las marras creadas por estos apeos y sobre las ya existentes, la plantación de ejemplares de calidad de la misma especie.

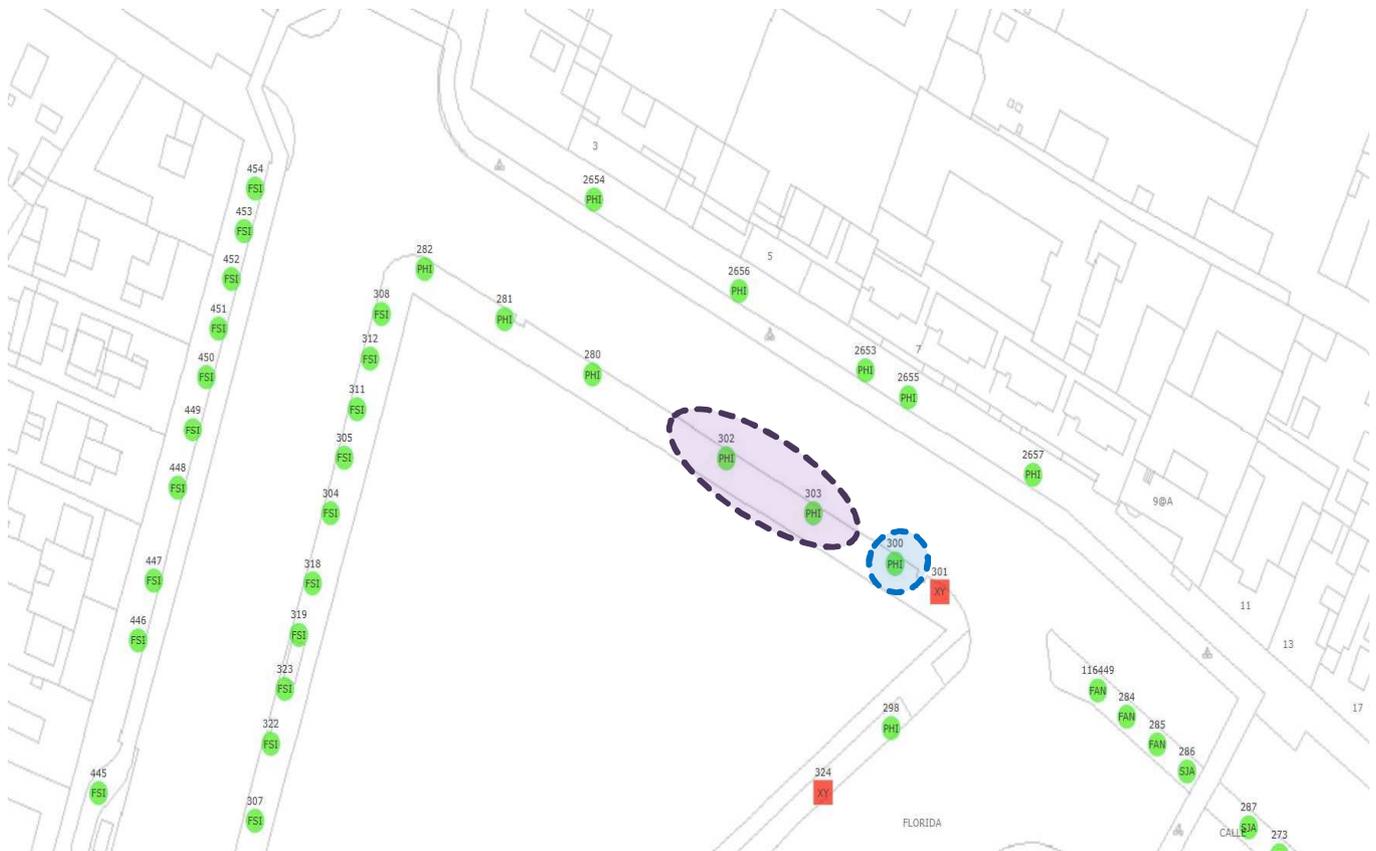
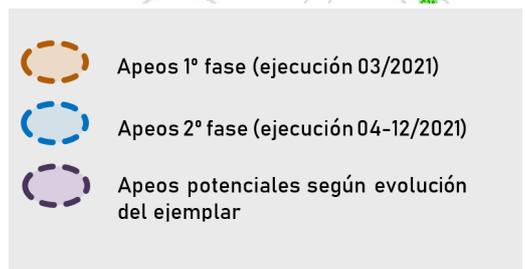
PLANOS DE APEOS PREVISTOS TRAMO CALLE LUIS MONTOTO

En este tramo solo se realizará un apeo y este es motivado por la inclinación acusada que presenta el ejemplar mas deteriorado de todos, esta invadiendo la calzada obstaculizando el paso de vehículos e incumpliendo la normativa al encontrarse su tronco dentro de la proyección de la vía a menos de 4,5m de altura de gálibo reglamentarios. Esta situación ha provocado numerosos daños sobre vehículos en los últimos tiempos y daños sobre el propio árbol y es una situación de riesgo que debemos de solucionar.

Al igual que en Av. Menéndez Pelayo, existen dos posiciones que presentan graves problemas estructurales, fitopatológicos y sobre todo a nivel fisiológico. Se trata de árboles muy estresados en los cuales se ha practicado una poda de reformación para intentar reconstruir sus copas.

Debemos esperar la respuesta de estos árboles a la actuación realizada y sobre todo valorar su situación general a nivel estructural, ya que existen dos dados de hormigón instalados en su zona crítica de anclaje que van a ser retirados con sumo cuidado por parte de la empresa constructora y esto implica que desconocemos el estado de conservación del sistema radicular bajo esas zonas.

- U.G. Luis Montoto (Total 1 *Platanus hispánica*)
ID300
- U.G. La Florida (Total 5 *Platanus hispánica*)
ID323 / ID322 / ID321 / ID320 / ID296

Igualmente cuando finalicen las obras y se proceda a renovar el acerado en esta zona, se volverán a evaluar estos dos ejemplares con detalle para tomar una decisión al respecto.

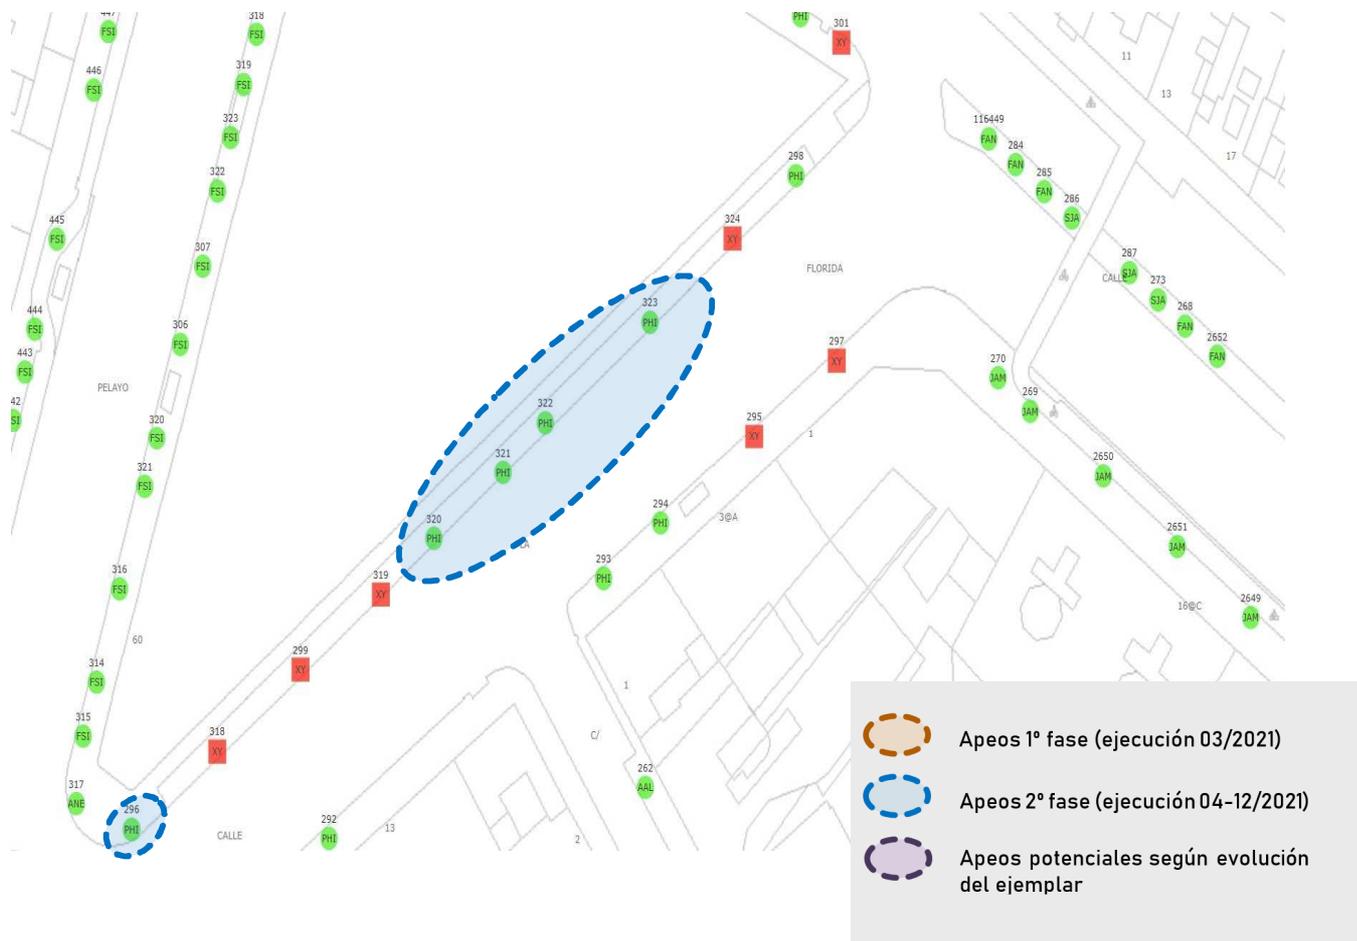
PLANOS DE APEOS PREVISTOS TRAMO CALLE LA FLORIDA

Se trata de ejemplares muy desestructurados, con problemas biomecánicos y fitopatológicos graves. La situación actual ha resultado en árboles *disfuncionales*, es decir, árboles con una expresión de copa mínima en relación el potencial que debería tener ejemplares de este porte y especie con tanto espacio aéreo disponible por colonizar. A esto debemos de sumarle las bajas expectativas de futuro y de

Se han realizado evaluaciones de riesgo precisas y el resultado es que a pesar de los defectos y alteraciones graves mencionadas, no se trata de árboles peligrosos.

Sobre este tramo se va a realizar una renovación casi completa de la sección. Esto implica el apeo de 5 árboles que se encuentran en dicha situación, se trata por lo tanto apeos justificados por criterios de renovación.

- Rediseñar los marcos de plantación entre alcorques.
- Ampliar la separación de los nuevos alcorques de las fachadas, mejorando el espacio disponible.
- Cambiar la especie. *Platanus x hispánica* es una especie que debemos de intentar sustituir en el centro histórico debido a los graves problemas de termita y patologías derivadas por esta afección que sufren en esta zona.
