Expediente: 224/2019

AP-152-19 a AP-153-19
AP-152-19
CAF

SOLICITUD DE APEO DE ARBOLADO VIARIO (AP-152-19) PARTE 2ª

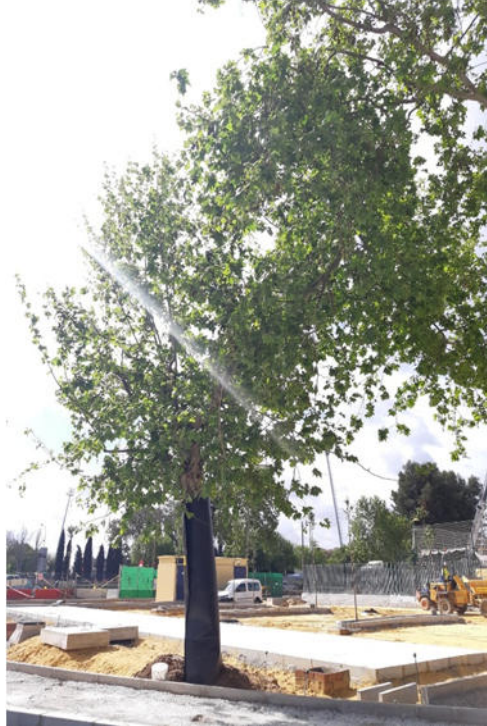
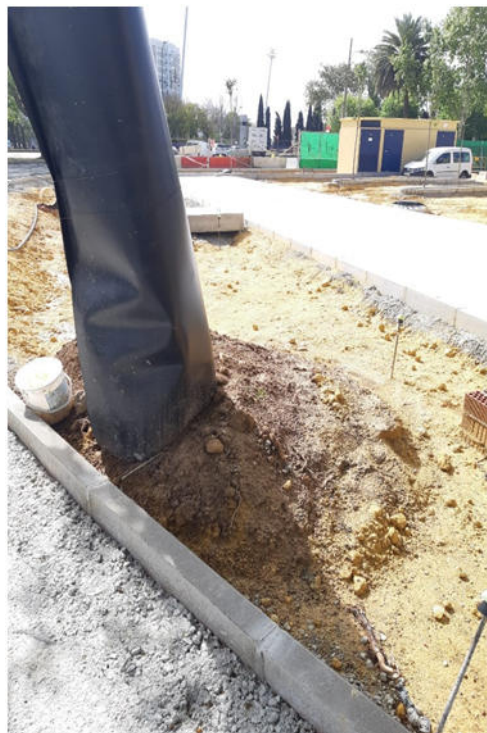
12. FOTOGRAFÍAS:

1. **FECHA:** 11 de abril de 2019
2. **SITUACIÓN:** Calle Veintiocho de Febrero
3. **Distrito:** San Pablo-Santa Justa.
4. **ESPECIE:** *Platanus hispanica*
5. **P.C. (c.m):** 118
6. **ALTURA (m):** 7
7. **ALCORQUE (m):** -
8. **LATITUD DE ACERADO(m):** -
9. **LESIONES GRAVES:**
 - Daños significativos a nivel radicular.
 - Termiteros en inserciones de ejes principales.
10. **ESTADO GENERAL:**
 - El estado fisiológico, asociado al vigor, se ve comprometido. Ejemplar envejecido prematuramente, en lo referente a su fenología.
11. **OBSERVACIONES:**
 - Se recomienda sustituir por otra especie con más resistencia fitopatológica y mejor adaptación a nuestra ciudad, como podría ser *Celtis australis*.
 - Se concluye la pérdida prácticamente total, de la capacidad del ejemplar de reponerse al estrés sufrido.

Notas, explicaciones, descripciones: Ejemplar con algunos defectos estructurales en copa, pero con un bajo riesgo asociado debido a su contención en copa. Chancos en inserciones de ejes a nivel de la cruz, probablemente asociados a termiteros. Viendo los defectos preexistentes, y los daños causados a nivel radicular por el proceso (cabe sospechar que se hayan cortado raíces a menos de 50 cm del cuello del árbol por la bajada de cota del terreno), es recomendable que se sustituyan las posiciones por ejemplares de especie con menos problemas fitosanitarios.

Propuestas y/o consejos Se propone para tala por dicho criterio de gestión. Riesgo residual _____
Riesgo residual _____
Riesgo residual _____
Riesgo residual _____
