AP-259-2019
CAF

COMUNICADO DE APEO DE ARBOLADO VIARIO (AP-259-19) PARTE 2ª

Formulario de Evaluación Básica de Riesgo de Arbolado

FICHA DE INSPECCIÓN DE VALORACIÓN DE RIESGO DE ARBOLADO

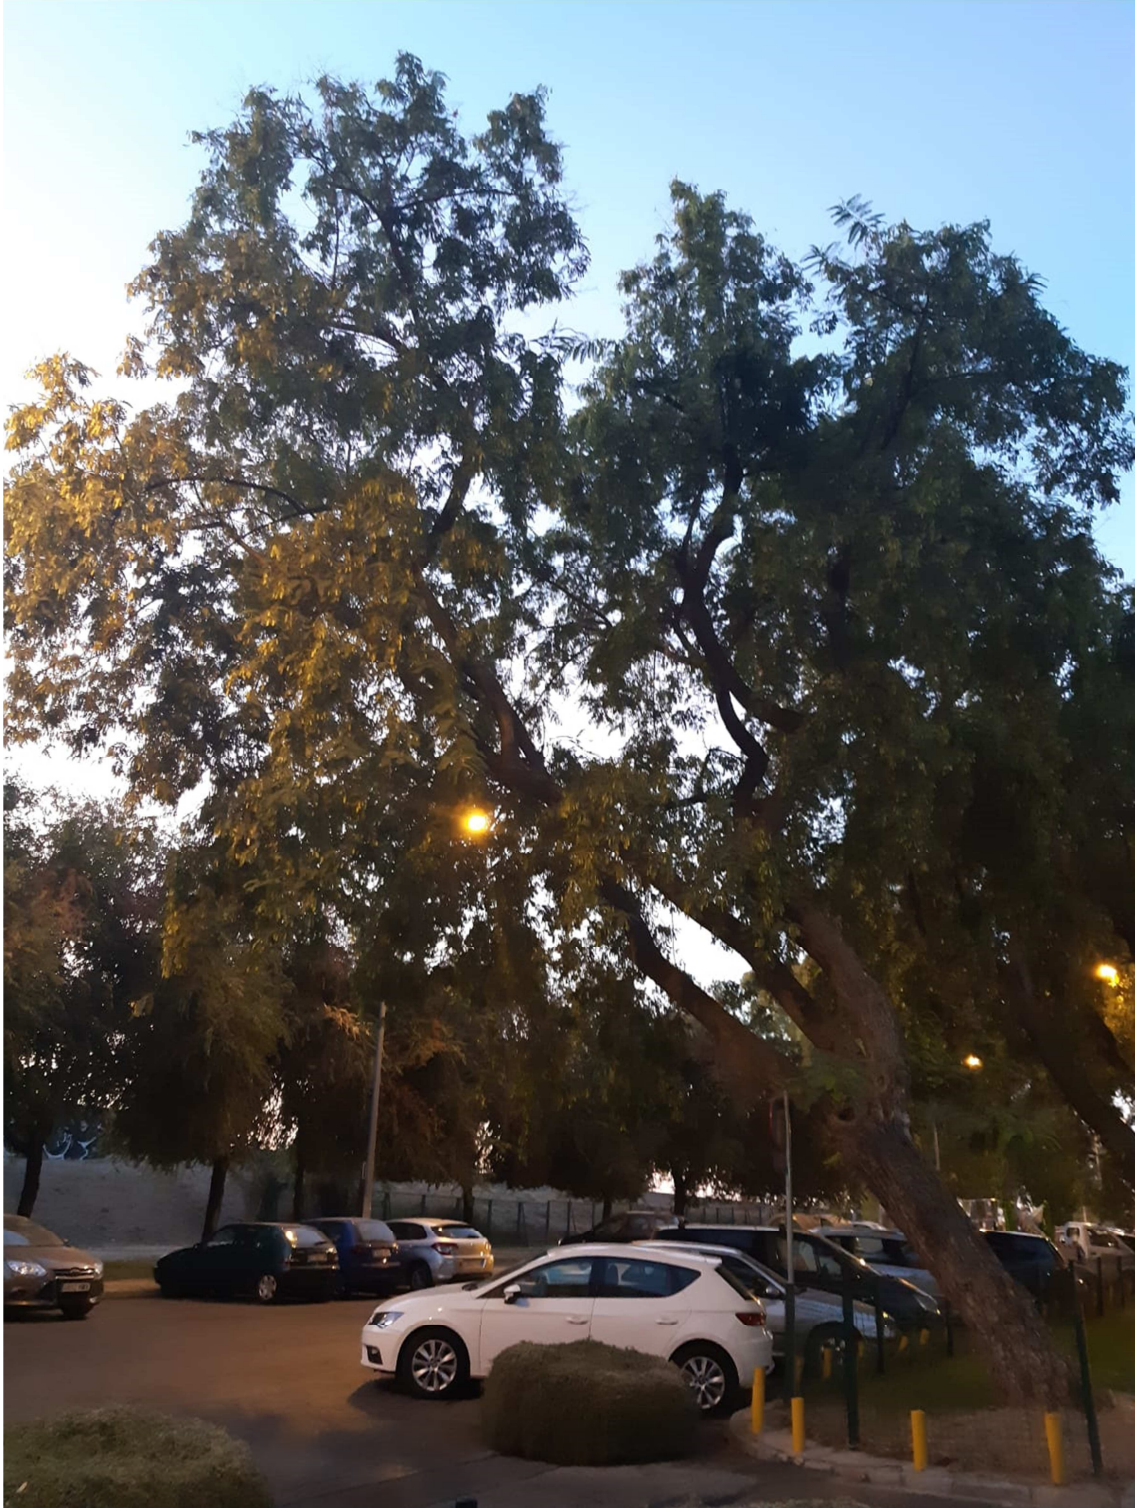
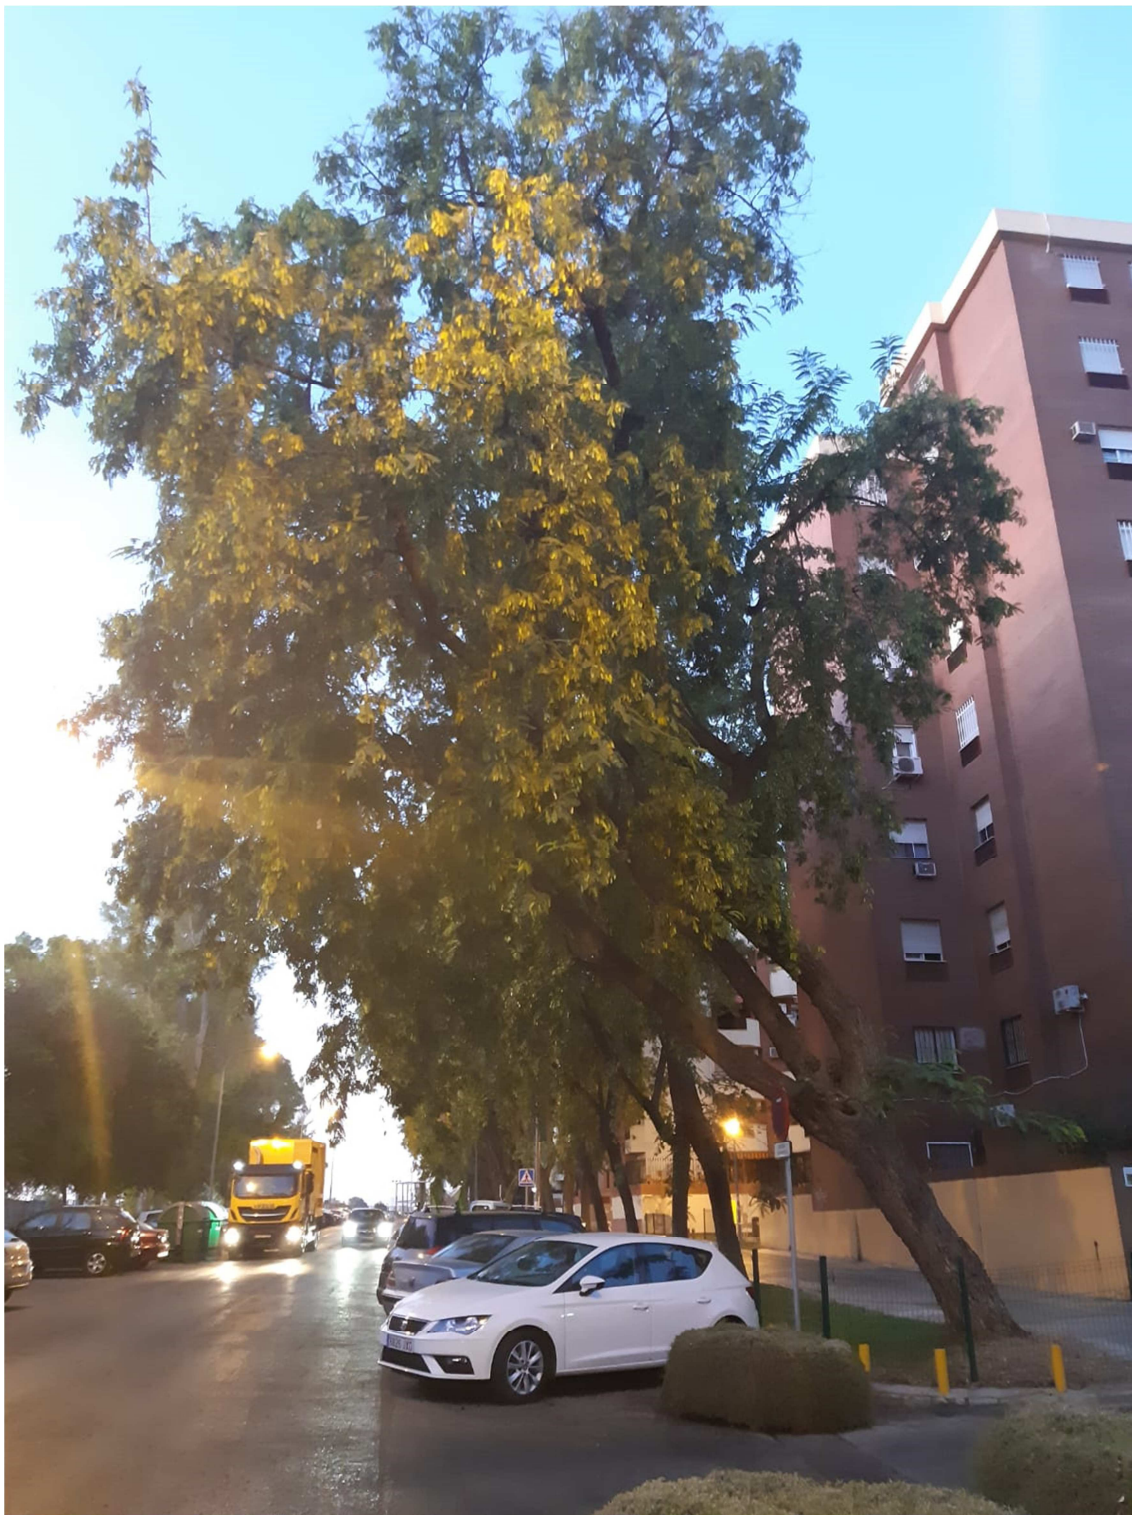
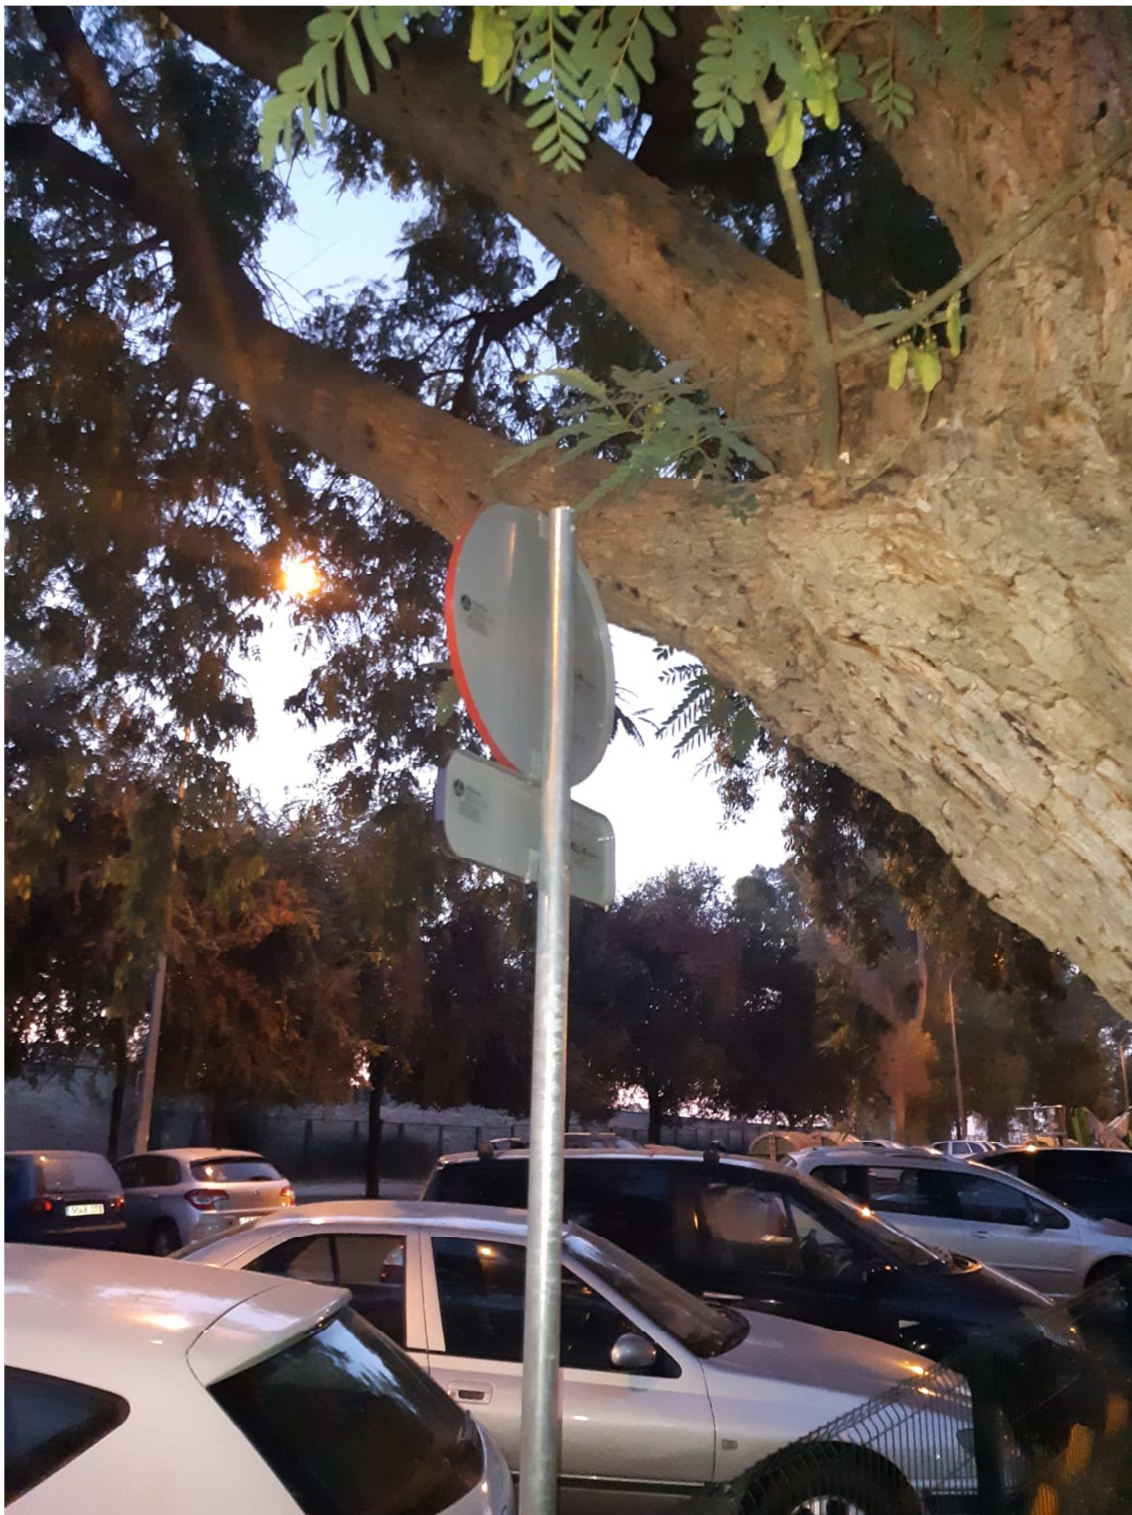
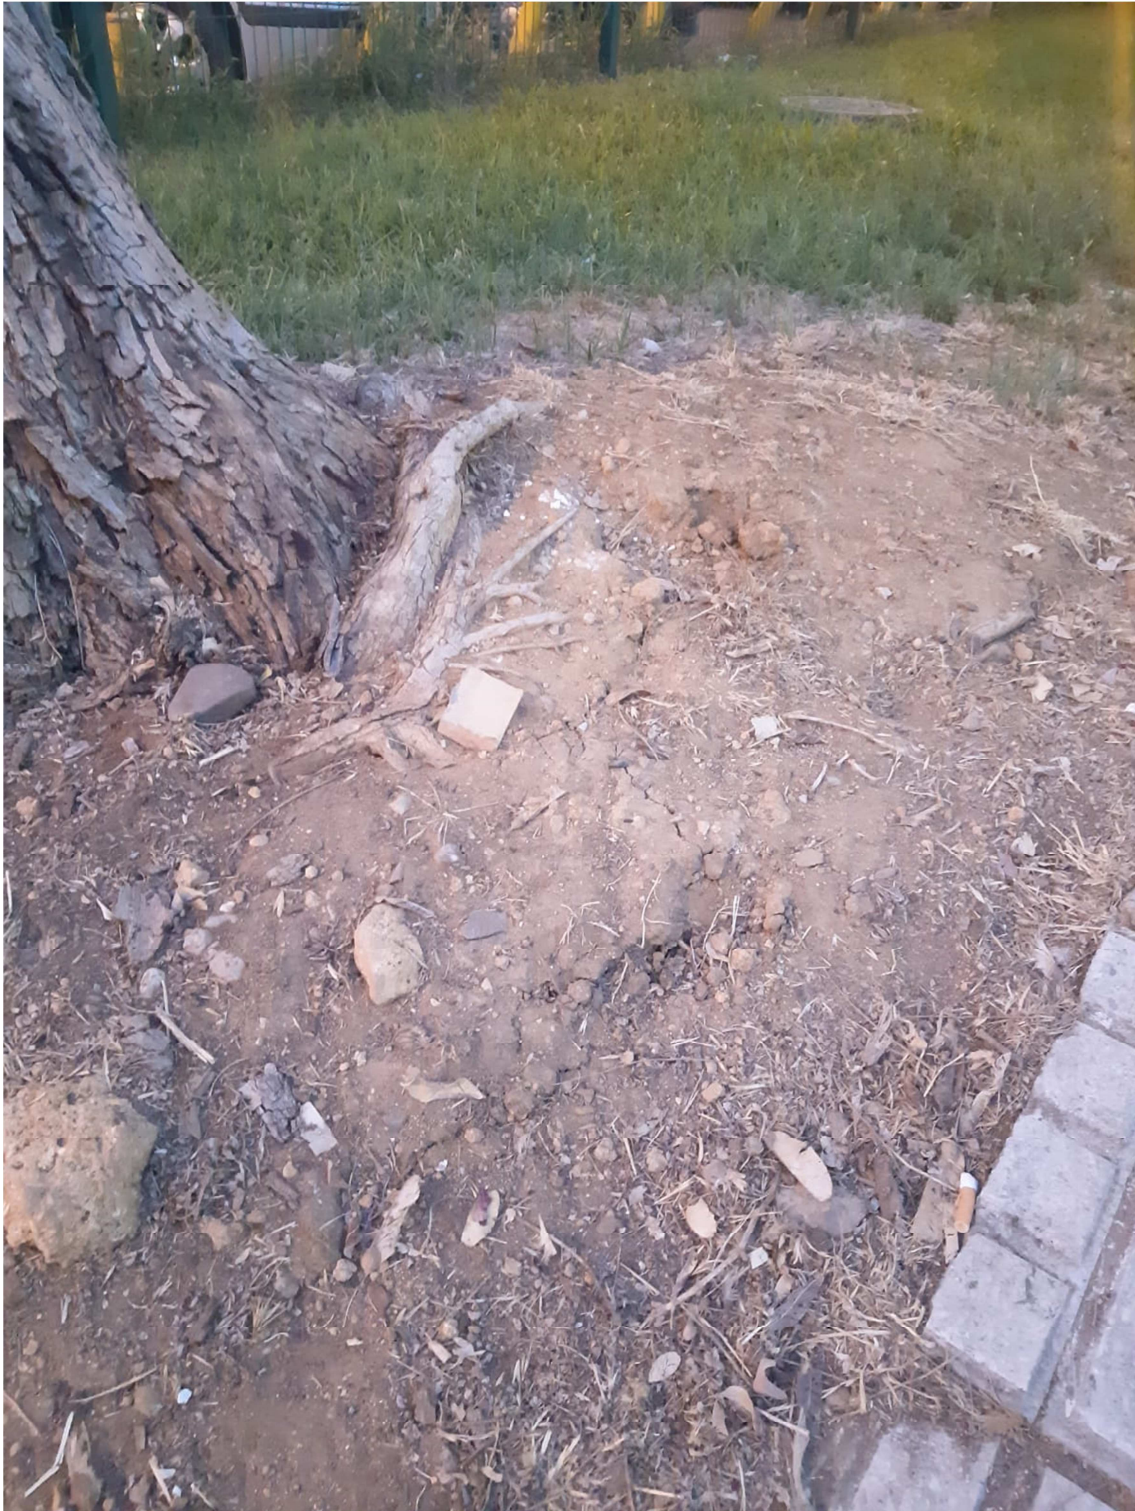
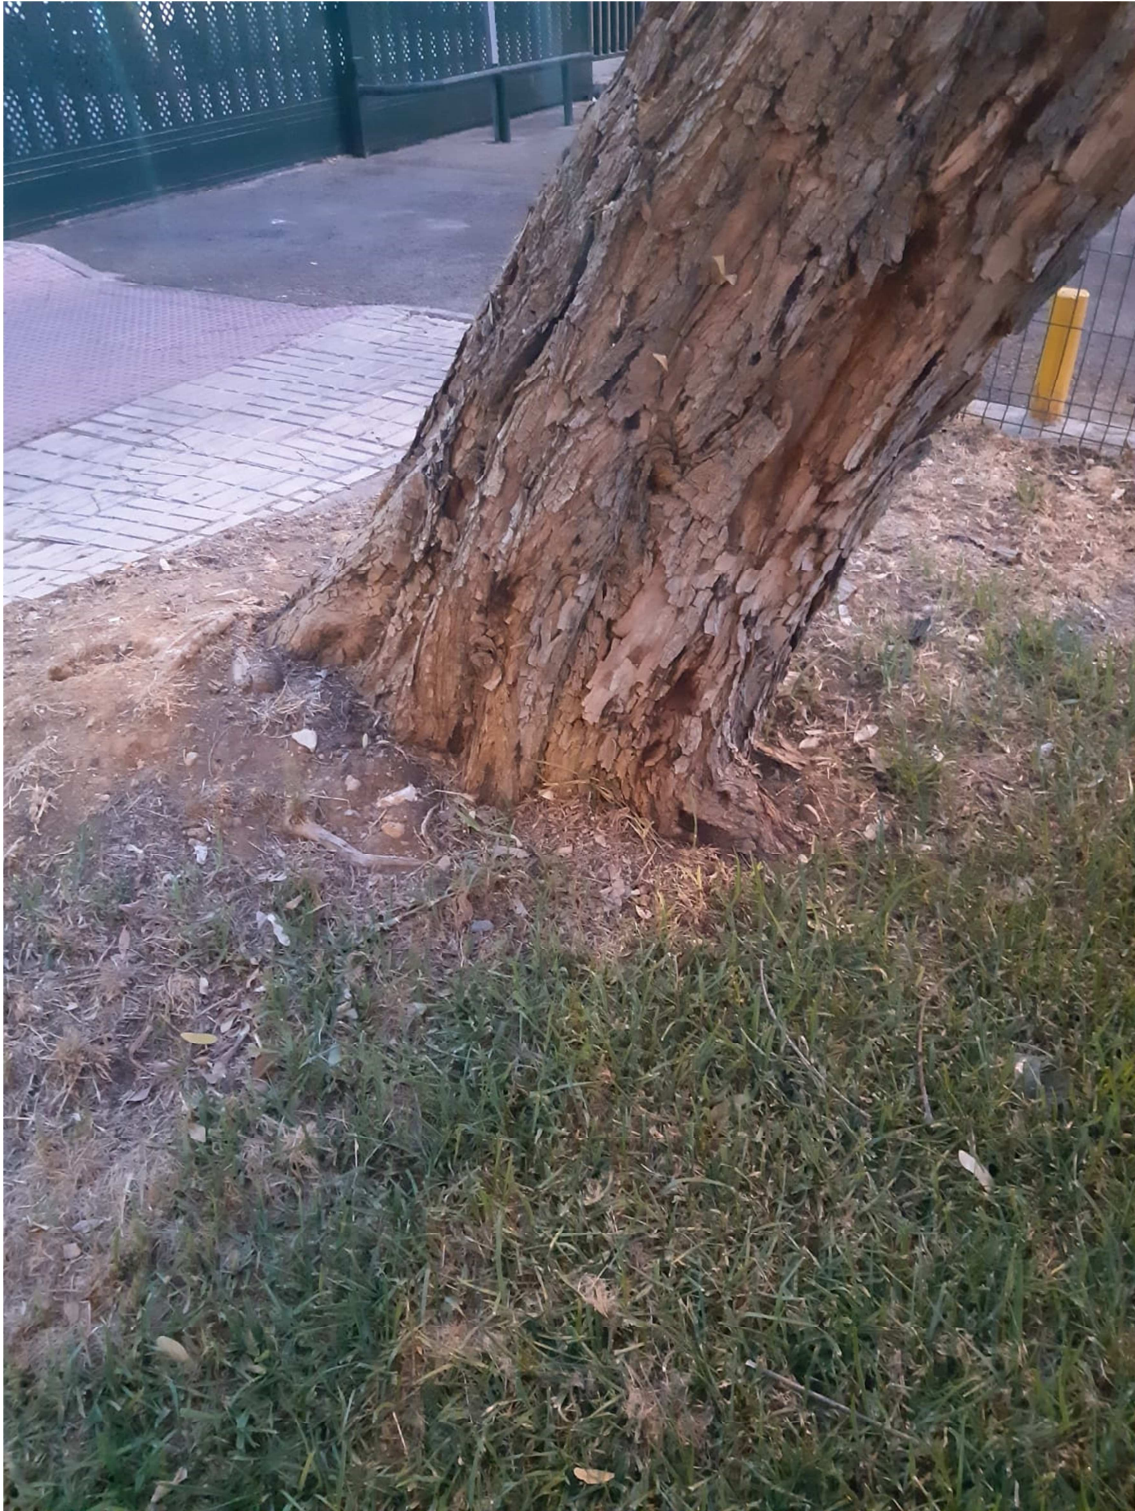
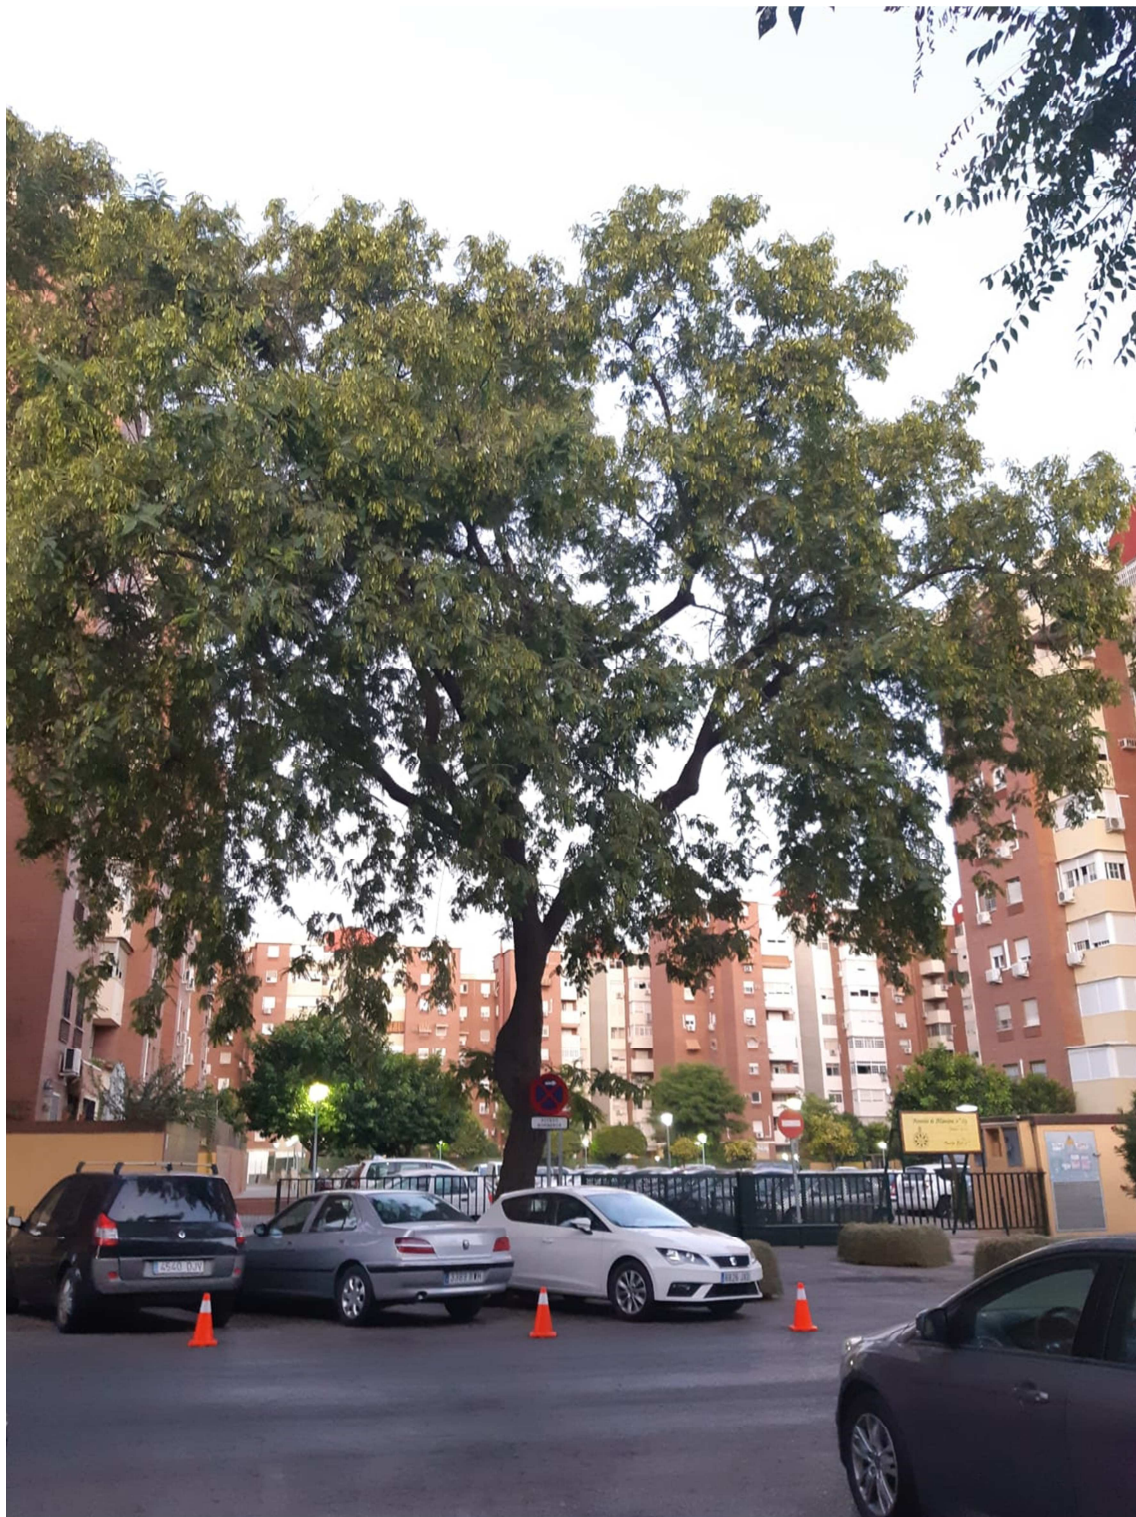
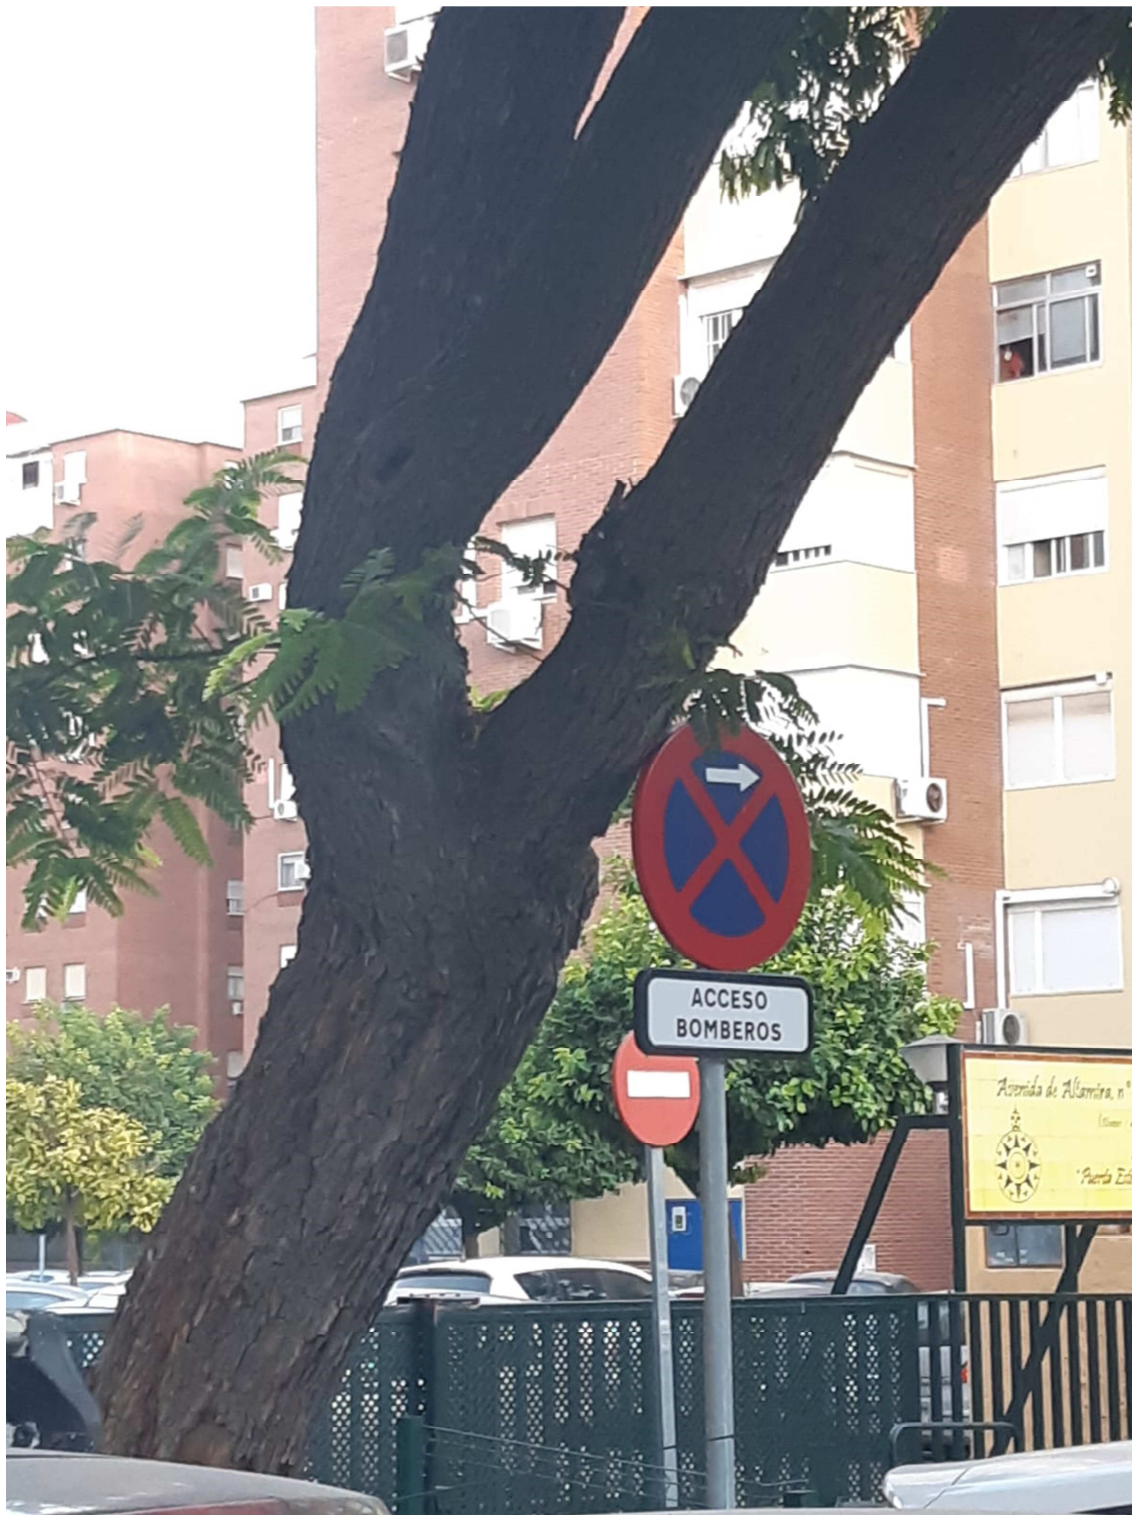
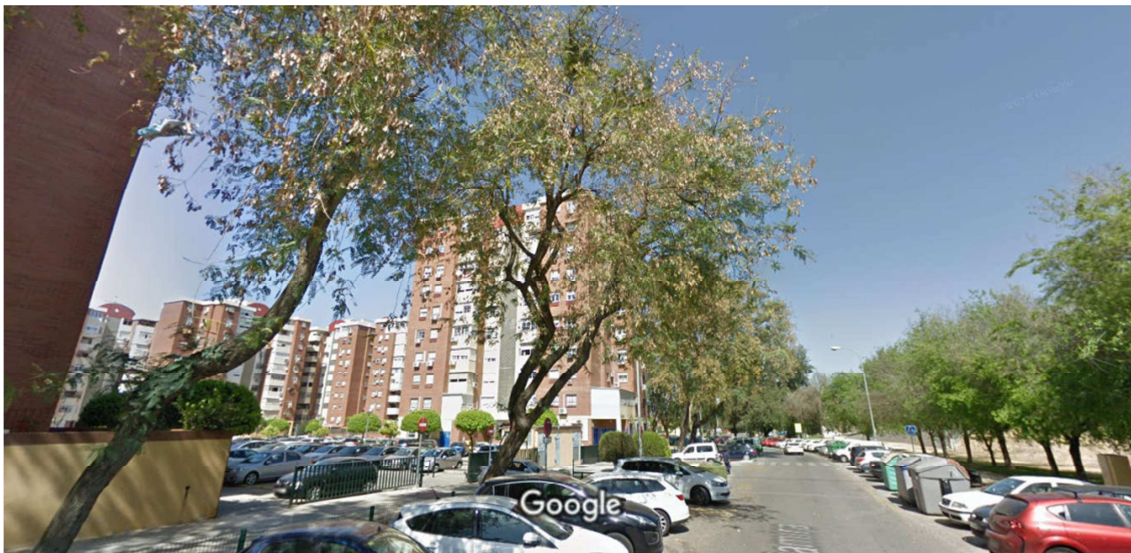
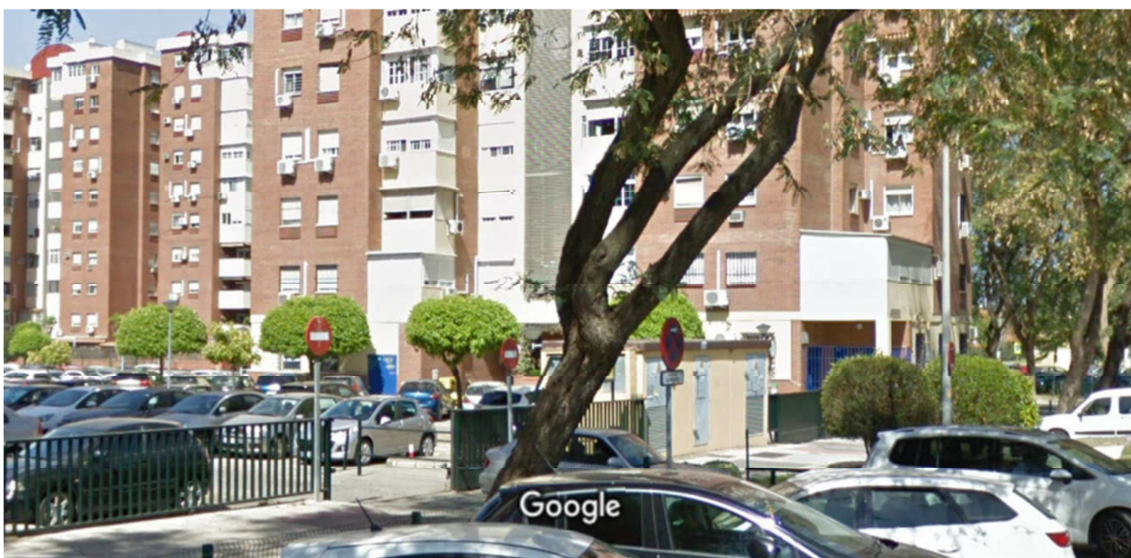
12. FOTOGRAFÍAS:

- Mediante el histórico de imágenes disponibles a través de la herramienta StreetView® de Google Maps®, se ha podido comprobar un aumento drástico de la inclinación general, de entorno a 20° respecto a la vertical, en un periodo de 4 meses (abril-agosto 2019).
- Observación de grietas concéntricas al cuello del árbol, indicando movimiento activo de la plataforma radicular (levantamiento en la mitad O-SO y hundimiento en la mitad E-NE).
- Localización, en la zona elevada de la plataforma radicular, de raíces cuyo crecimiento abraza el cuello del árbol. Indicando la posibilidad plausible de raíces espiralizantes.
- Probable pérdida de adherencia significativa entre el sustrato y la plataforma radicular, que hace imprevisible la probabilidad de vuelco, y por tanto su prevención.

- La vigorosidad del ejemplar es elevada; factor que aumenta en este caso la probabilidad de vuelco.
- Dimensiones y peso en copa importantes. El 90% de la carga foliar y la reiteración, se sustenta en el tercio de copa a mayor altura (Entre los 12 y 17 metros de altura).

- Se valora una reducción de copa sustancial (de entorno al 30-35%) para reducir el momento de la fuerza que se asocia a la inclinación de la estructura. Y además, reducir así el efecto vela a través de una eliminación selectiva de reiterados internos.
- La estructura del posicionamiento de los órganos fotosintéticos no hace posible una reducción de copa eficaz, puesto que el área susceptible de reducción es precisamente donde éstos se encuentran. Por lo que la capacidad fotosintética se vería mermada hasta niveles incompatibles con la viabilidad y estabilidad futura del árbol, atendiendo a los defectos anteriormente señalados.
- Por todas las cuestiones expuestas, no existiendo otras medidas correctoras para permitir la pervivencia del ejemplar, y atendiendo a que el colapso del mismo es inminente, se realiza el apeo.

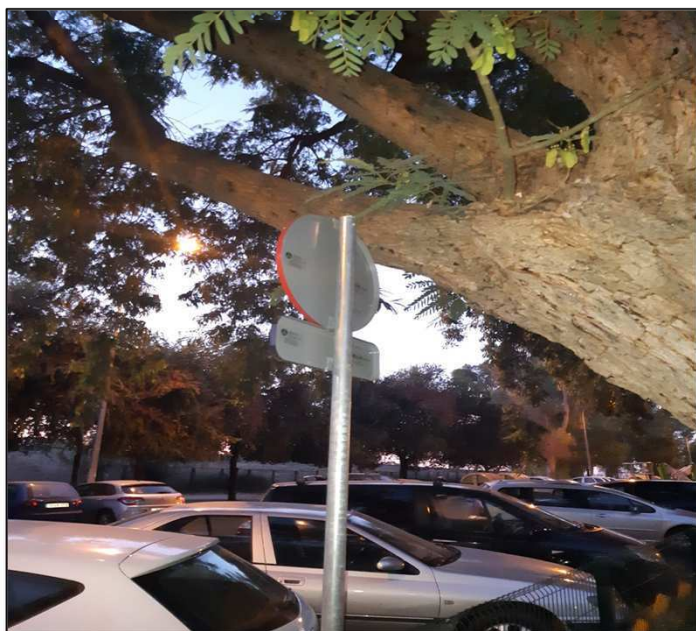
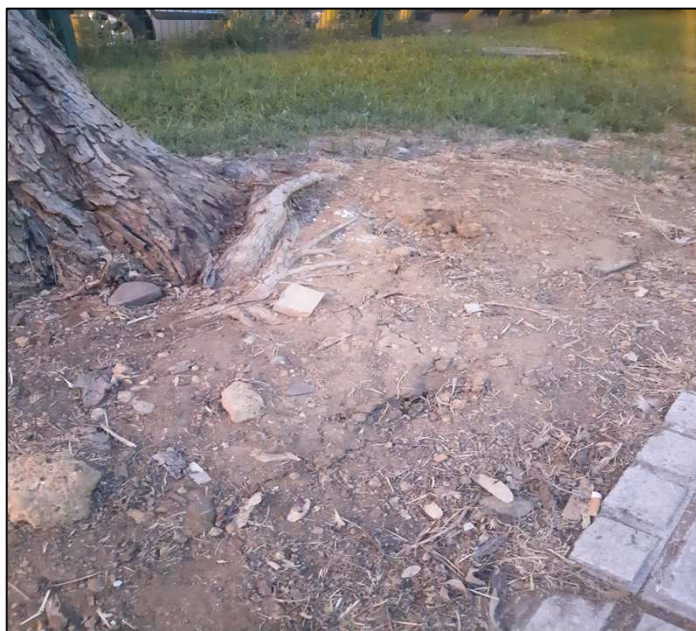
IMÁGENES

TÉCNICO: Celia Camargo	FECHA INSPECCIÓN: 21/08/2019
DEFECTO 1: Levantamiento ZSR	DEFECTO 2: Raíces espiralizantes
DIANA: 2 TIPO: Vehículos	TAMAÑO PARTE: > 45 cm Ø
DISTANCIA CAÍDA A DIANA: 17,00	PROBABILIDAD FALLO: Inminente
PROBABILIDAD IMPACTO: Media	CONSECUENCIAS DEL FALLO: Graves
PROB. FALLO E IMPACTO: Probable	NIVEL DE RIESGO: Elevado

Ejemplar con inclinación de 40° respecto a la vertical. Se intuye pérdida definitiva de adherencia entre la plataforma radicular y el suelo. Se detectan grietas concéntricas al pie del árbol, en el terreno. Así como

ACTUACIÓN PROPUESTA 1: Tala	NIVEL DE RIESGO RESIDUAL (1):
PRIORIDAD: Inmediata	NIVEL DE RIESGO RESIDUAL (2):
ACTUACIÓN PROPUESTA 2:	FECHA PRÓXIMA REVISIÓN:
PRIORIDAD:	NIVEL DE RIESGO RESIDUAL:
FRECUENCIA REVISIÓN:	
PASA A F2: No E.V.A ALTURA: No	
REVISAR TRAS EMA: No INCIDENCIA: No
