**Expediente: 537/2019**

**FICHA DE SOLICITUD APEO DE ARBOLADO ZONA VERDE (Código AP-244-2019)**

# Formulario de Evaluación Básica de Riesgo de Arbolado

Cliente: Ayuntamiento de Sevilla. Servicio de Parques y Jardines Fecha: 1-8-2019 Hora: 10:00  
 Dirección/localización árbol: Parque Rectora Rosario Valpuesta (Cross Pirotecnia) ID. Árbol: 73704 Hoja 1 de 2  
 Especie de árbol: *Platanus hispanica* Perímetro: 118 Altura (m): 13 Proyección copa diám. (m): 4  
 Asesor: M<sup>a</sup> Elisa Pegalajar Mondaza Periodo de tiempo: 60 Herramientas utilizadas: Móvil, Arbomap

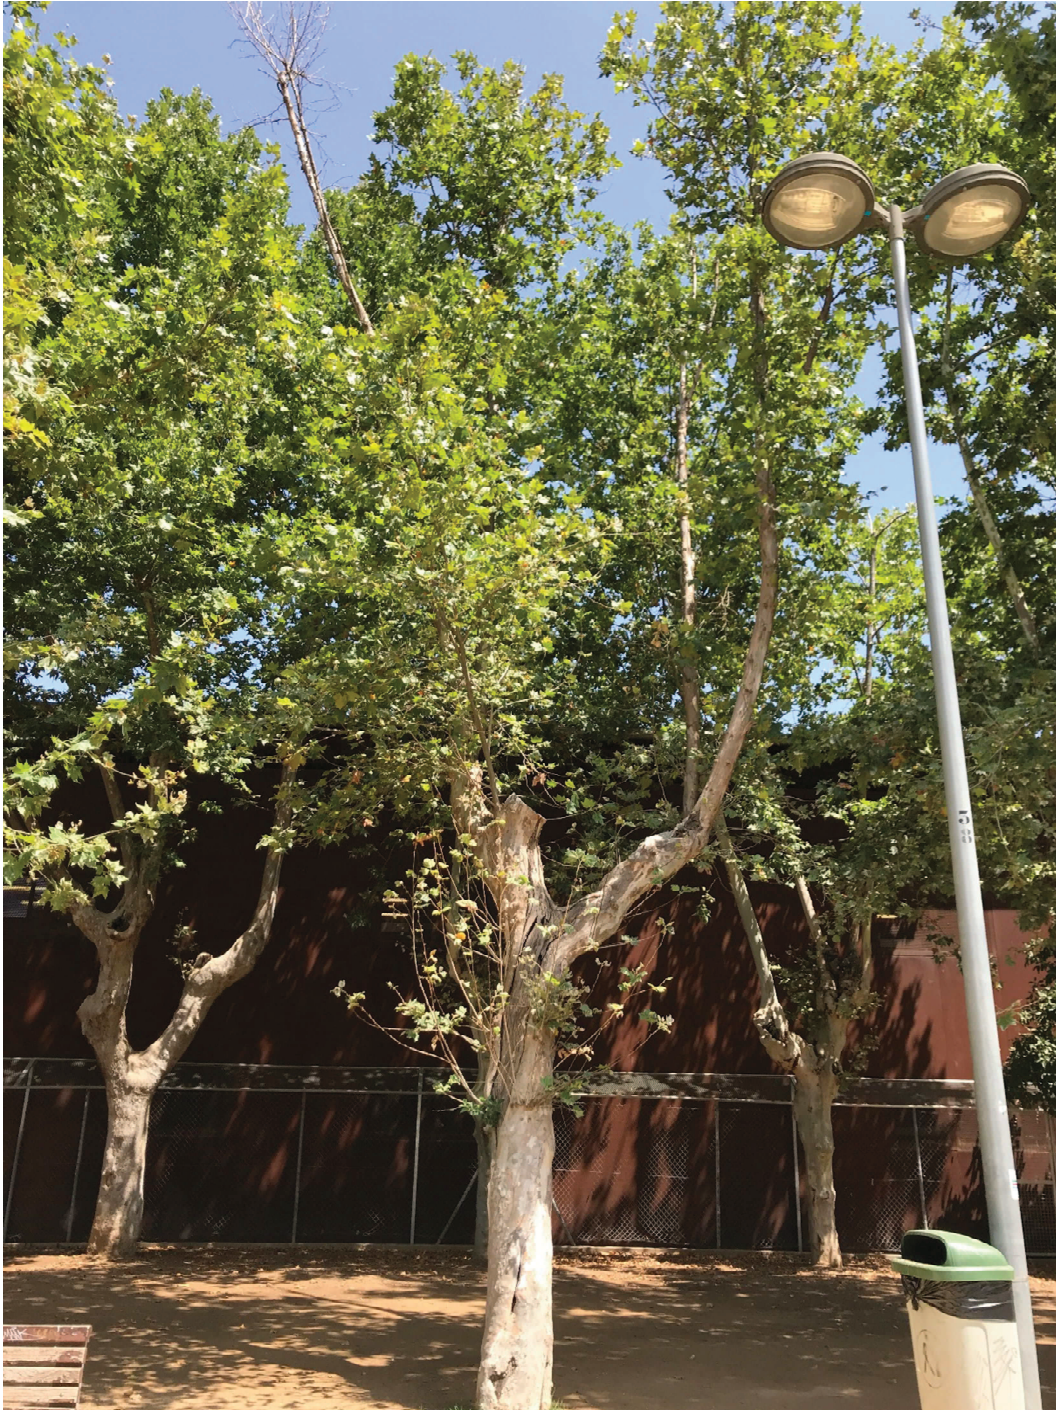
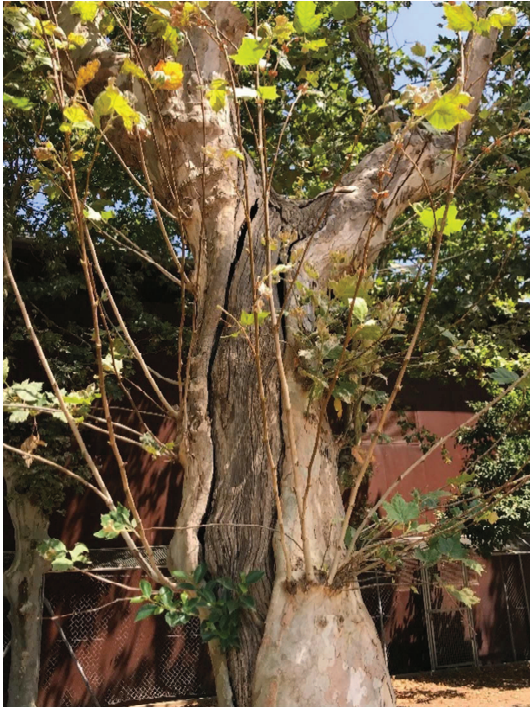
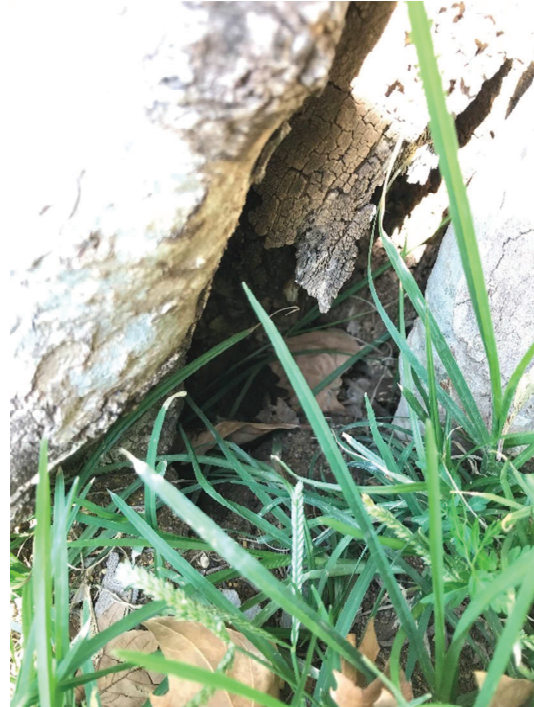
1. **FECHA:** 02-012-19
2. **SITUACIÓN:** Parque Rectora Rosario Valpuesta (Cross Pirotecnia) **Distrito:** Sur
3. **ESPECIE:** *Platanus hispanica*
4. **P.C. (c.m.):** 118 **ALTURA (m):** 13 **ALCORQUE (m):**
5. **LATITUD DE ACERADO:** Dentro del Parque
6. **LESIONES GRAVES:** El ejemplar de plátano de sombra presenta una gran pudrición y cavidad a lo largo del tronco, afectando a la cruz, y extendiéndose a más de la mitad del diámetro de tronco. En la base del tronco también se aprecia una cavidad de menor tamaño.
7. **ESTADO GENERAL:** Decrepitud.
8. **OBSERVACIONES:** Debido a estos graves daños y a la zona en la que se localiza (alta diana, contiguo a zona infantil y veladores) se aconseja el apeo del ejemplar con el fin de evitar posibles incidentes. No existen otras medidas correctoras viables. Acceso con plataforma.
9. **FOTOGRAFÍAS:**

**Notas, explicaciones, descripciones:** El ejemplar presenta gran pudrición y cavidad a lo largo del tronco, así como en la base se aprecia también una cavidad. Presenta cierta inclinación hacia el lado del edificio. Se observa cierta regresión/desvitalización

**Propuestas y/o consejos** Se solicita el apeo debido a la posibilidad de caída de parte del ejemplar sobre personas
