**Expediente: 537/2019**

*"ÚNICO.- Autorizar el apeo de un ejemplar de Plátano (Platanus hispanica) con id nº 73.829, situado en el Parque Rectora Rosario Valpuesta (Cross Pirotecnia) (AP-245-2019). De acuerdo con el informe del Servicio Técnico: **LESIONES GRAVES:** Oquedad en el tronco que atraviesa su eje de forma completa. **ESTADO GENERAL:** Decrepitud. **OBSERVACIONES:** La existencia de una zona con alta diana (zona infantil y veladores) hacen aconsejable el apeo del ejemplar con el fin de evitar posibles incidentes. No existen otras medidas correctoras. Acceso con plataforma".*

**FICHA DE SOLICITUD APEO DE ARBOLADO ZONA VERDE (Código AP-245-2019)**

# Formulario de Evaluación Básica de Riesgo de Arbolado

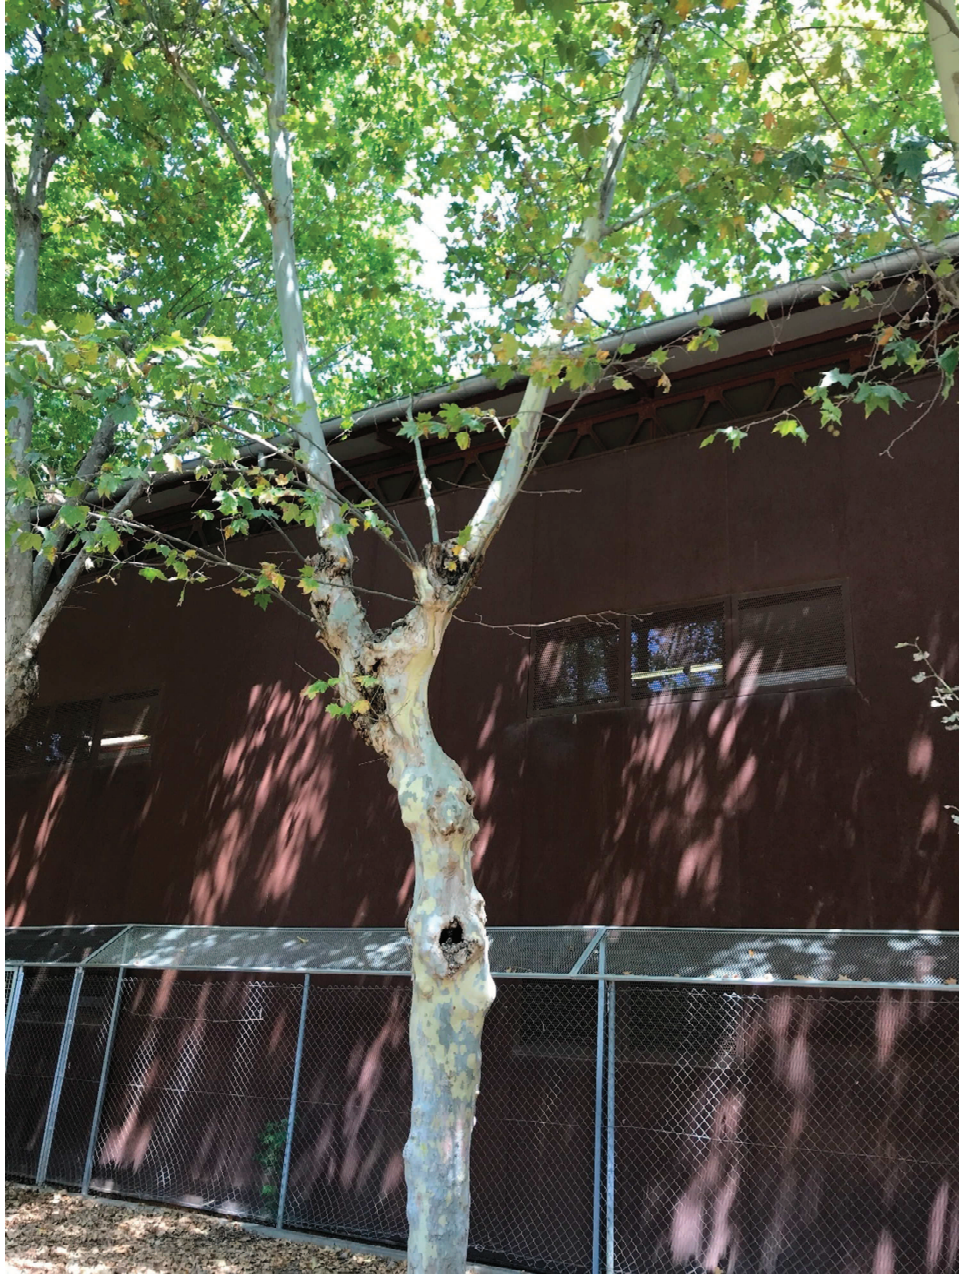
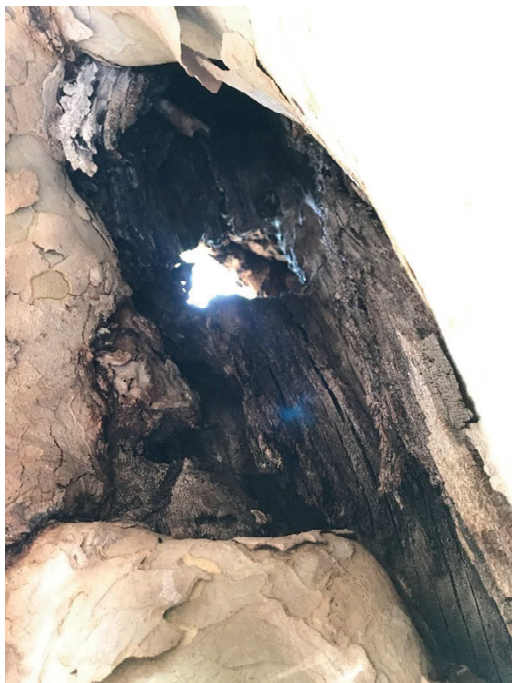
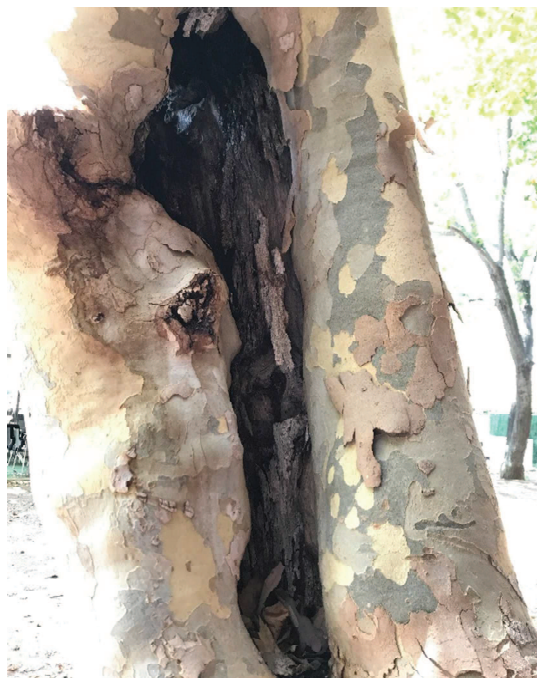
1. **FECHA:** 02-12-19
2. **SITUACIÓN:** Parque Rectora Rosario Valpuesta (Cross Pirotecnia) **Distrito:** Sur
3. **ESPECIE:** *Platanus hispanica*
4. **P.C. (c.m.):** 130 **ALTURA (m):** 16 **ALCORQUE (m):**
5. **LATITUD DE ACERADO:**
6. **LESIONES GRAVES:** Oquedad en el tronco que atraviesa su eje de forma completa.
7. **ESTADO GENERAL:** Decrepitud.
8. **OBSERVACIONES:** La existencia de una zona con alta diana (zona infantil y veladores) hacen aconsejable el apeo del ejemplar con el fin de evitar posibles incidentes. No existen otras medidas correctoras. Acceso con plataforma.
9. **FOTOGRAFÍAS:**

**Notas, explicaciones, descripciones:** Presenta oquedad que atraviesa el tronco y el defecto ocupa casi todo el diámetro del tronco.

**Propuestas y/o consejos** Se solicita el apeo debido a la posibilidad de caída de parte del ejemplar sobre personas
