Expediente: 25/2019

AP-950-18
MSB

FICHA DE SOLICITUD APEO DE ARBOLADO ZONA VERDE (950-2018) 2ª PARTE

2. SITUACIÓN: MANUEL GARRIDO, JARDINES PLAZA **Distrito:** Macarena **ID:** 9

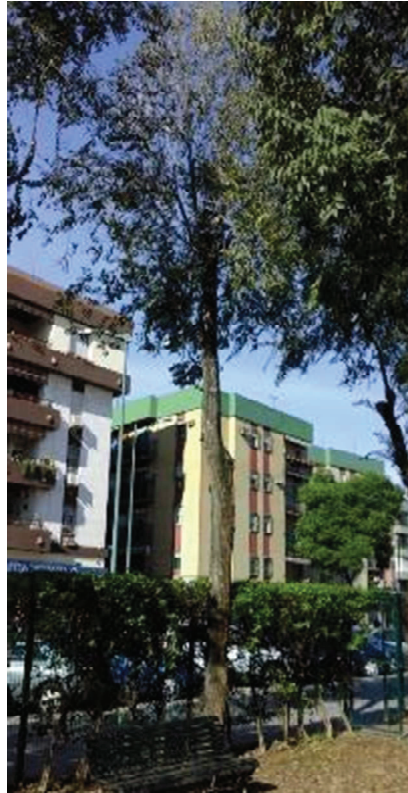
Vista general del árbol, descabezado y eliminación de tronco codominante,

Se recomienda su apeo y retirada de restos.

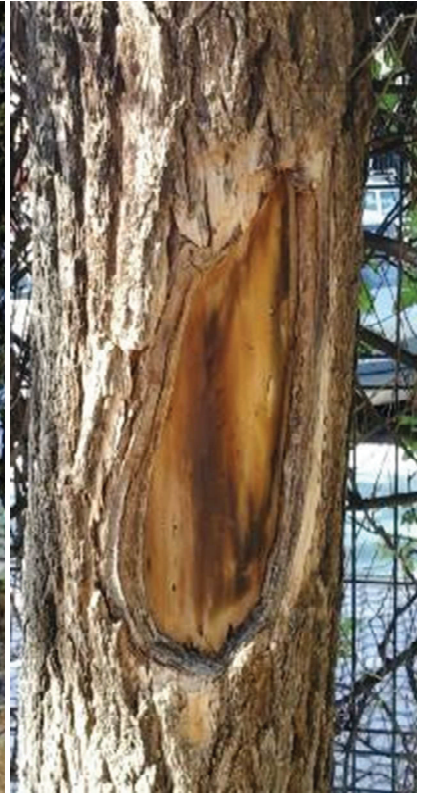
Detalle herida con madera viva y callo de cicatrización que difícilmente cierre.

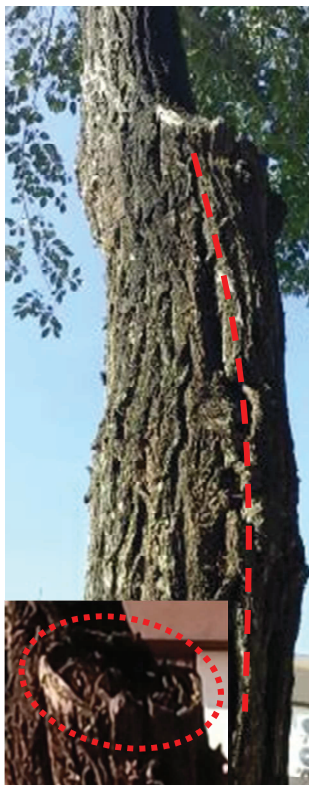
Tras la evaluación visual y determinación posterior del nivel de riesgo basada en las Fichas ISA, el posible fallo por rotura de tronco por encima suelo, se clasifica como de RIESGO ALTO para peatones en la actualidad.

Detalle pudrición de herida por corte de tronco codominante, cancro y grieta vertical que se extiende a lo largo del tronco. Tocones.

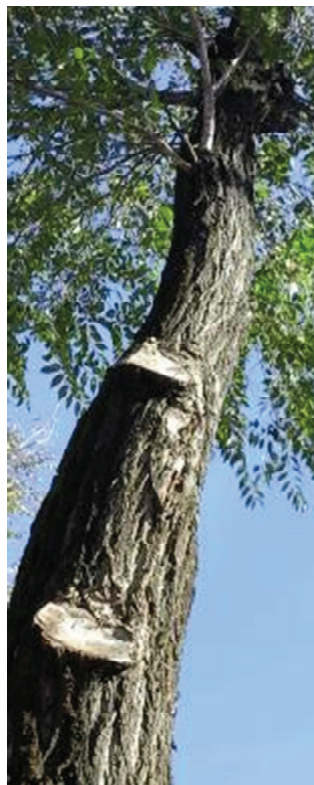
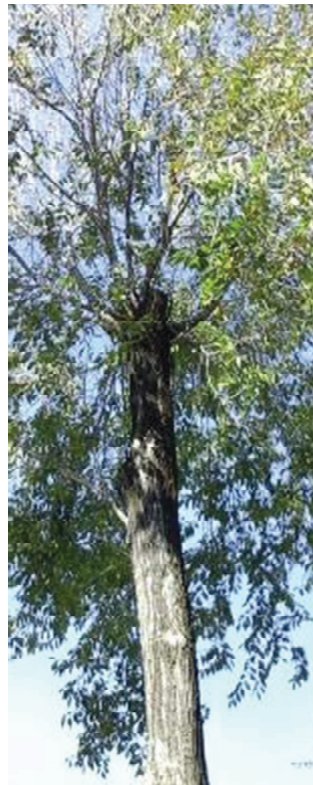
Detalle descabezado y pésima estructura primaria, sin vitalidad, sobre desmochado no consolidado.
