Expediente: 25/2019

"ÚNICO.- Autorizar el apeo de un ejemplar de Olmo (*Ulmus pumila*) con id nº 127.024, situado en la Plaza de Manuel Garrido (AP-952-2018). **LESIONES GRAVES:** Importante heridas y pudriciones con cavidades a lo largo del tronco. **ESTADO GENERAL:** Desvitalizado por desmochado y ataques de galeruca. **OBSERVACIONES:** Olmo pumila de unos 30 años con un fuerte desmochado practicado hace varios años. Presenta una grave pudrición por herida de poda en tronco con cavidad y cancro. Heridas en copa practicadas con el desmochado también con evidentes síntomas de pudrición, madera vistas y canchros. Emisión de chupones tras desmochado no consolidado, inserciones superficiales y muy inestables. Poca vitalidad y prácticamente sin estructura de copa. Tras la evaluación visual y determinación posterior del nivel de riesgo basada en las Fichas ISA, el posible fallo por rotura de tronco por encima suelo, se clasifica como de RIESGO ALTO para peatones en la actualidad. Se recomienda su apeo y retirada de restos".

FICHA DE SOLICITUD APEO DE ARBOLADO ZONA VERDE (9522018) 2ª PARTE

Formulario de Evaluación Básica de Riesgo de Arbolado

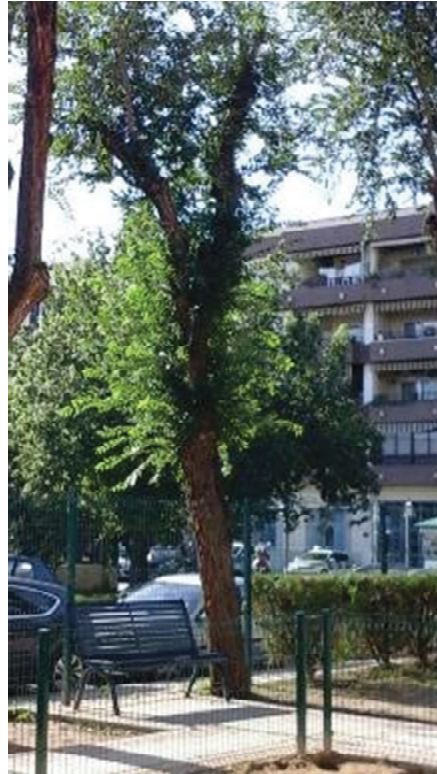
Olmo pumila de unos 30 años con un fuerte desmochado practicado hace varios años. Presenta una grave pudrición por herida de poda en tronco con cavidad y cancro. Heridas en copa practicadas con el desmochado también con evidentes síntomas de pudrición, madera vistas y canchros. Emisión de chupones tras desmochado no consolidado, inserciones superficiales y muy inestables. Poca vitalidad y prácticamente sin estructura de copa.

Vista general del árbol,
desmochado

Se recomienda su apeo y retirada de restos.

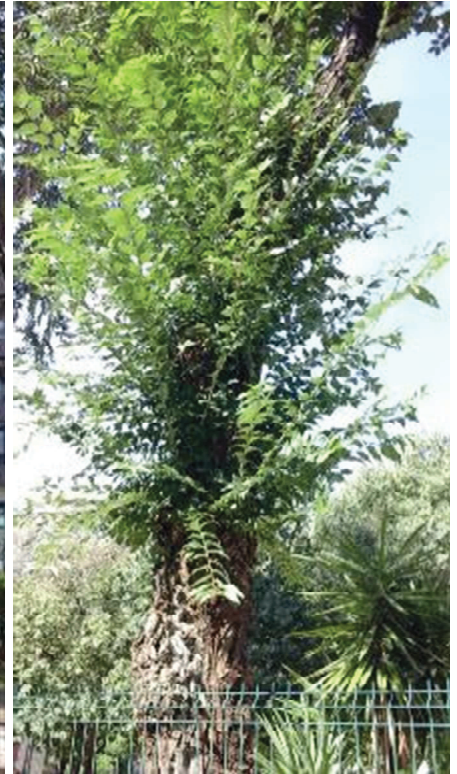
Detalle brotación emergencia tras
desmochado

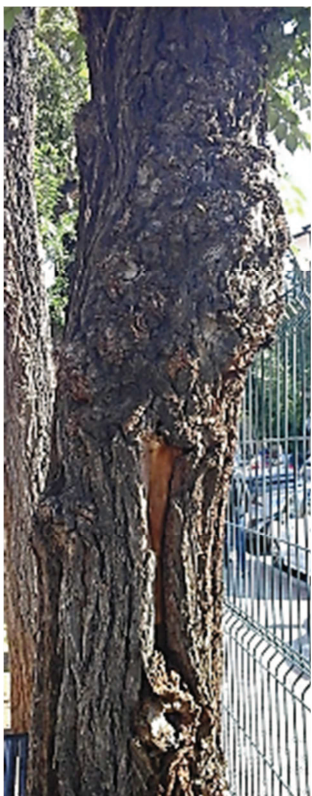
Importante heridas y pudriciones con cavidades a lo largo del tronco.

Tras la evaluación visual y determinación posterior del nivel de riesgo basada en las Fichas ISA, el posible fallo por rotura de tronco por encima suelo, se clasifica como de RIESGO ALTO para peatones en la actualidad.

Detalle abultamientos, canchales, descortezamiento y
cavidad con pudrición activa en tronco.

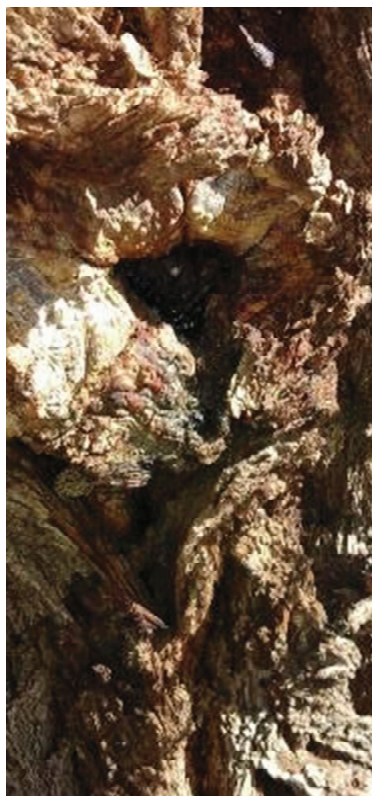
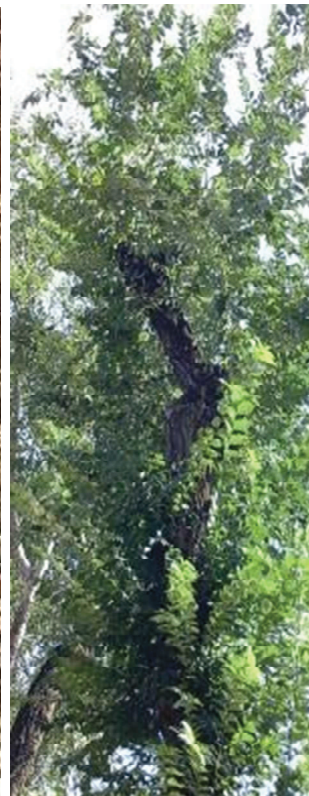
Detalle desmochado e inserción superficial de
chupones.
