Expediente: 25/2019

"ÚNICO.- Autorizar el apeo de un ejemplar de Olmo (*Ulmus pumila*) con id nº 127.307, situado en la Plaza de Manuel Garrido (AP-953-2018). **LESIONES GRAVES:** Importante herida y pudrición con cavidad y grieta vertical en cruz que se extiende hacia el tronco. **ESTADO GENERAL:** Desvitalizado por desmochado y ataques de galeruca. **OBSERVACIONES:** Olmo pumila de unos 30 años con un fuerte desmochado practicado hace varios años. Presenta una grave pudrición por herida de poda en la base de una rama primaria muy cercana a la cruz con cancro, cavidad y grieta longitudinal que se extiende a la parte superior del tronco. Heridas en copa practicadas con el desmochado con evidentes síntomas de pudrición, madera vistas y cancos. Emisión de chupones tras desmochado no consolidado, inserciones superficiales y muy inestables. Poca vitalidad y prácticamente sin estructura de copa. Tras la evaluación visual y determinación posterior del nivel de riesgo basada en las Fichas ISA, el posible fallo por fallo en ejes codominantes, se clasifica como de RIESGO ALTO para peatones en la actualidad. Se recomienda su apeo y retirada de restos".

FICHA DE SOLICITUD APEO DE ARBOLADO Z

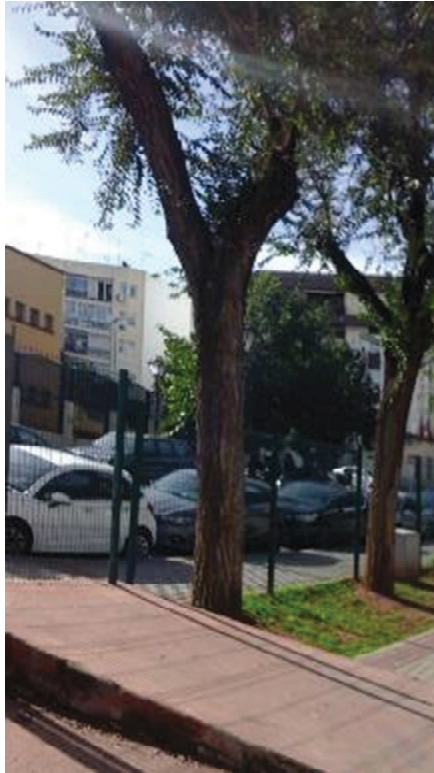
Vista general del árbol, desmochado

Se recomienda su apeo y retirada de restos.

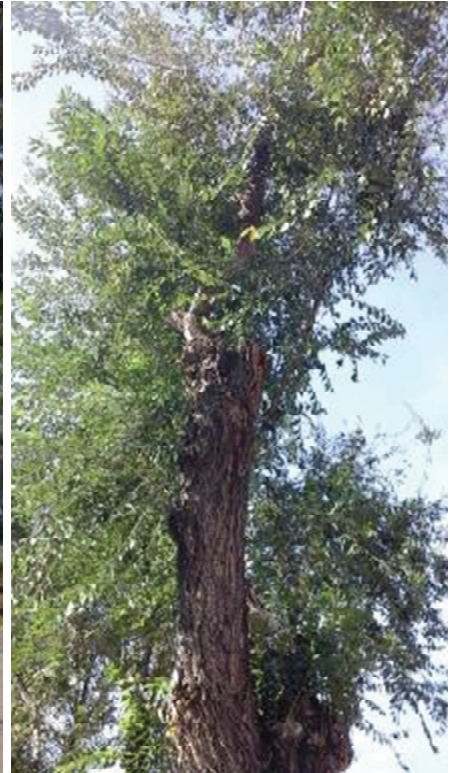
Detalle tocones y chupones sobre desmochado no consolidado

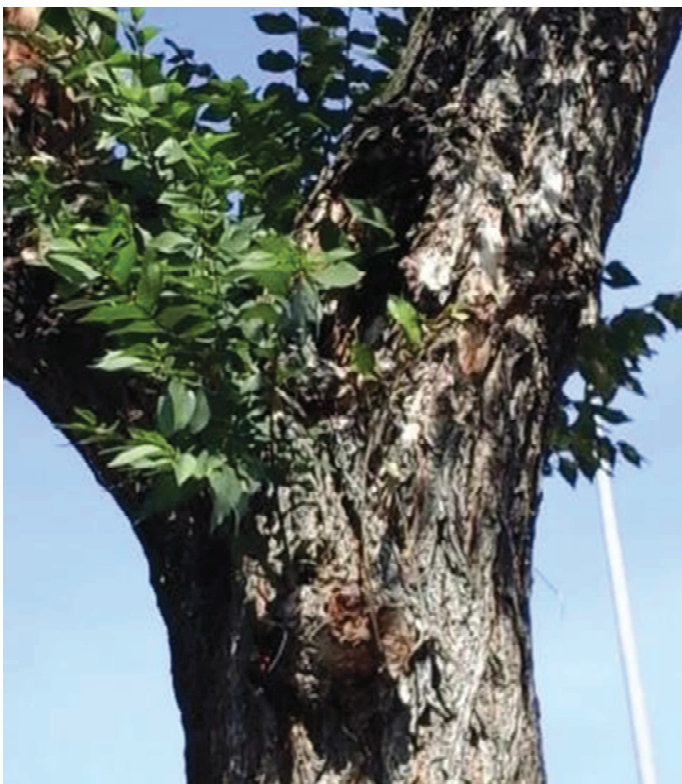
Olmo pumila de unos 30 años con un fuerte desmochado practicado hace varios años. Presenta una grave pudrición por herida de poda en la base de una rama primaria muy cercana a la cruz con cancro, cavidad y grieta longitudinal que se extiende a la parte superior del tronco. Heridas en copa practicadas con el desmochado con evidentes síntomas de pudrición, madera vistas y canchros. Emisión de chupones tras desmochado no consolidado, inserciones superficiales y muy inestables. Poca vitalidad y prácticamente sin estructura de copa.

Tras la evaluación visual y determinación posterior del nivel de riesgo basada en las Fichas ISA, el posible fallo por fallo en ejes codominantes, se clasifica como de RIESGO ALTO para peatones en la actualidad.

Detalle estructura primaria. Codominancia en primaria. Importante cavidad en plena cruz con grieta vertical

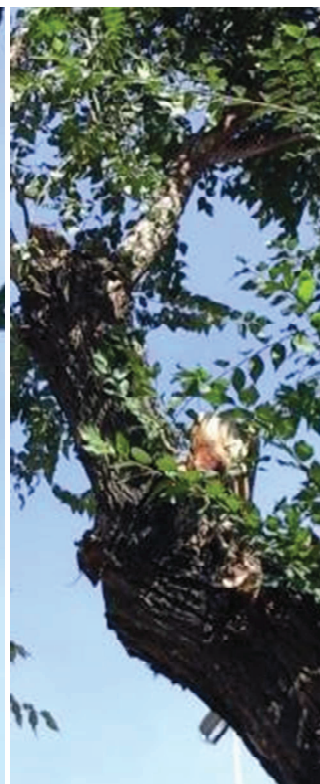
Detalle heridas y tocones en primaria. Inserción débil de chupones en desmochado sin consolidar.
