Expediente: 27/2019

AP-63-19 a AP-64-19
AP-64-19
CAF

FICHA DE APEO DE ARBOLADO VIARIO (64/19) PARTE 2ª

ISA Formulario de Evaluación Básica de Riesgo de Arbolado

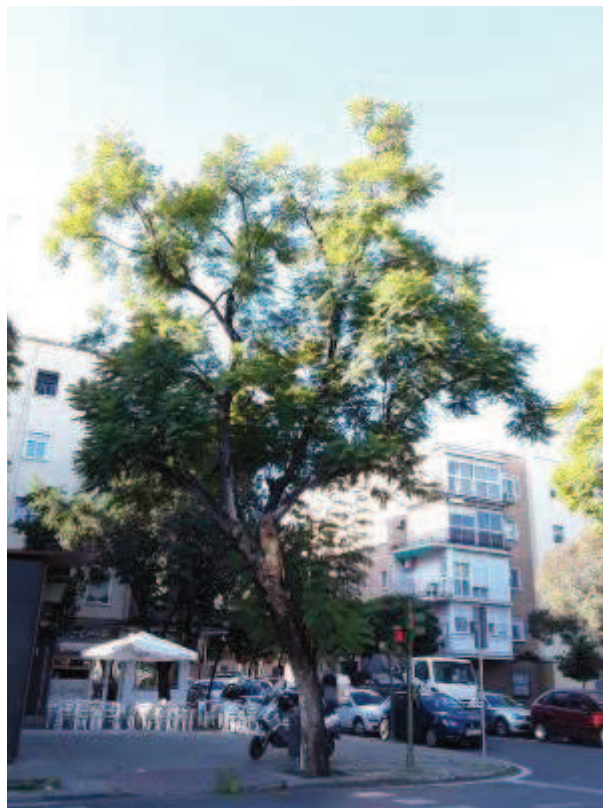
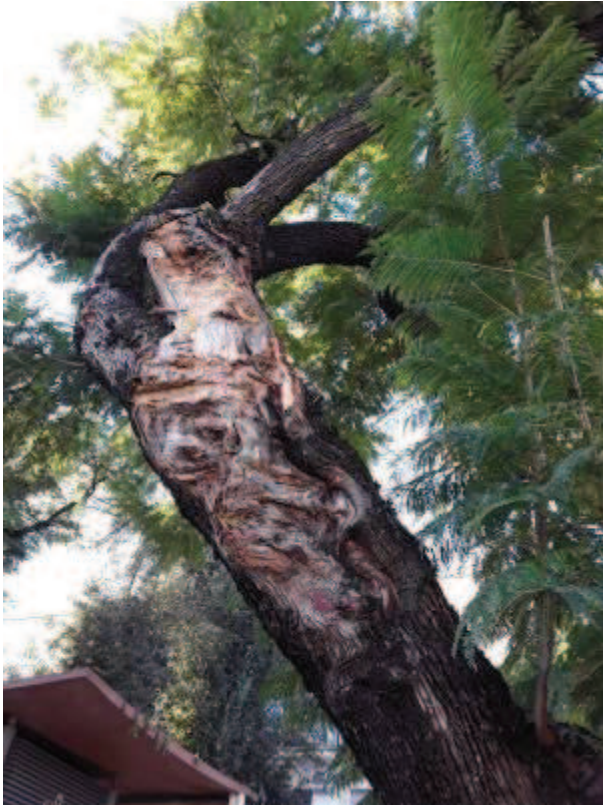
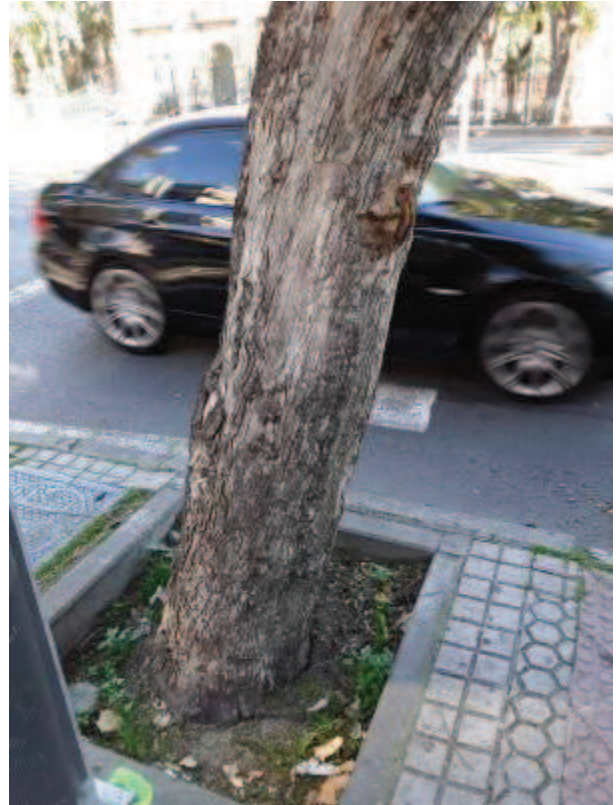
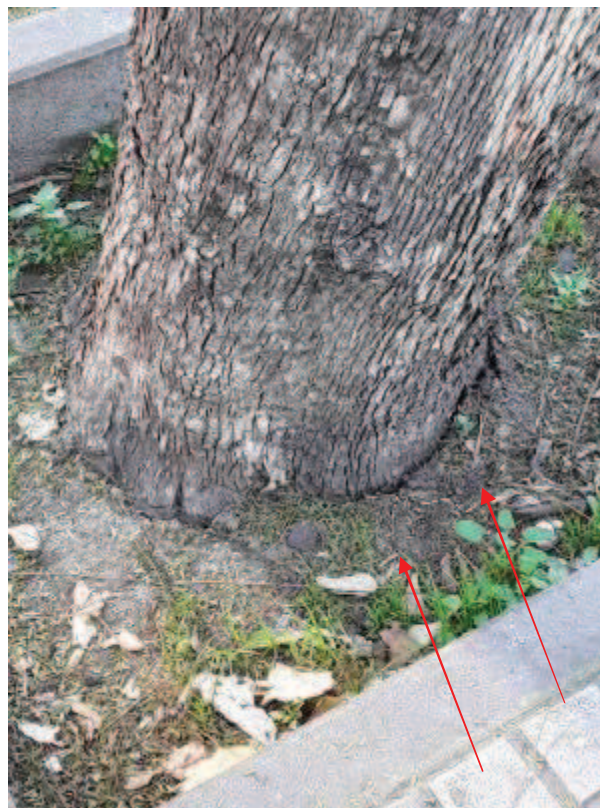
9. **FOTOGRAFÍAS:**

5. **LATITUD DE ACERADO:** Sobre acerado.
6. **LESIONES GRAVES:** Inclinado 20° NE. Numerosos impactos, a una altura de entre 2 y 3m, que han provocado una zona de madera expuesta, con la albura dañada, por reiterados golpes de vehículos. Posible afectación del sistema radicular a causa de los choques contra el tronco; en el suelo del alcorque se detectan grietas y movimiento de tierra, indicios de rotura de raíces.

7. **ESTADO GENERAL:** Estructura alterada por las podas de refaldado y aclarado de copa. Vitalidad media, con suplentes vigorosos.
8. **OBSERVACIONES:** Interferencias a la circulación de vehículos en el carril más próximo al acerado, que han ocasionado sucesivos choques y roces al nivel del tronco, cruz principal y base de los cimales.

Árbol maduro, con vitalidad media. Inclinado 20grados NE, sobre la calzada. Copa amplia y vigorosa, cargada debido a la presencia de abundantes suplentes inducidos por las podas de clareo y de refaldado. Numerosas lesiones sucesivas a una altura de entre 2-3m, afectando a la cruz principal, tronco y base de los cimales, con daños en la albura provocados por impacto o contacto del tráfico con el árbol en el carril más próximo al acerado. Indicios de debilitamiento del anclaje radicular por el golpeo de los vehículos, apreciándose grietas y movimiento de tierra en el alcorque.

Se recomienda el apeo del ejemplar ya que interfiere con la circulación en carretera y puede suponer un foco de accidentes. Es aconsejable sustituir este árbol por una especie de menor calibre o considerar la clausura de esta posición para evitar nuevas inferencias con el tráfico, dada la proximidad del alcorque a la intersección de calzadas.
