**Expediente 9/2019**

AP-103-2019  
CAF

**FICHA DE APEO DE ARBOLADO VIARIO (103/19) PARTE 2ª**

1. **FECHA:** 08/02/19
2. **SITUACIÓN:** Calle Puerto Cienfuegos                      **DISTRITO:** Cerro-Amate
3. **ESPECIE:** *Ulmus pumila*                                      **Nº ID:** 739

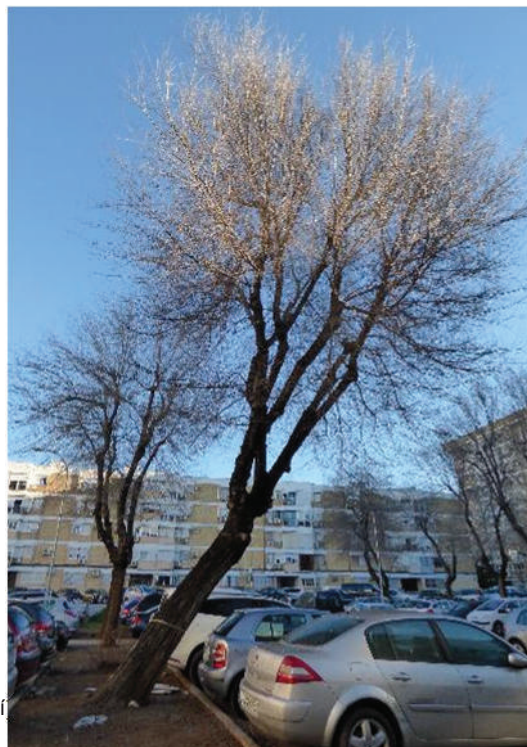
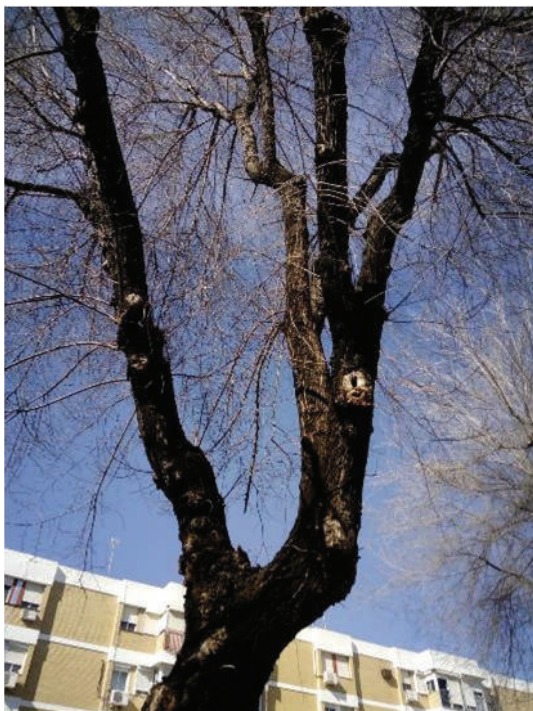
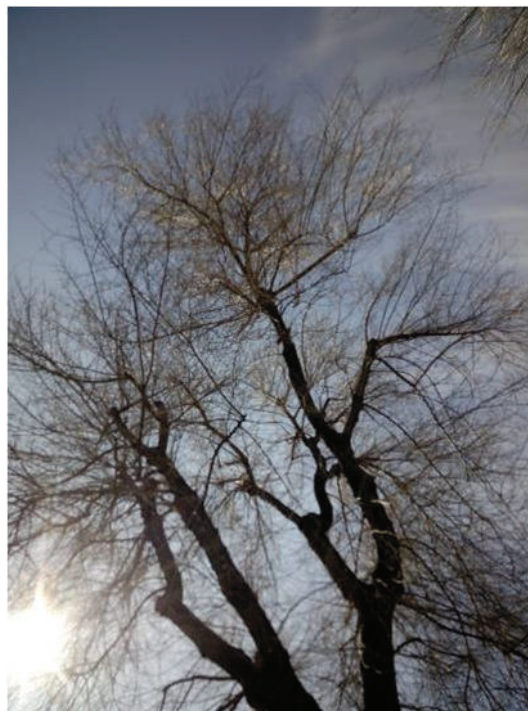
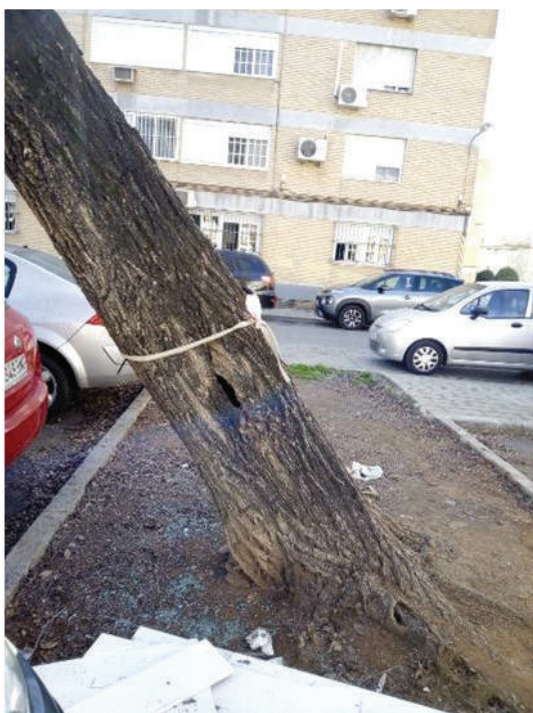
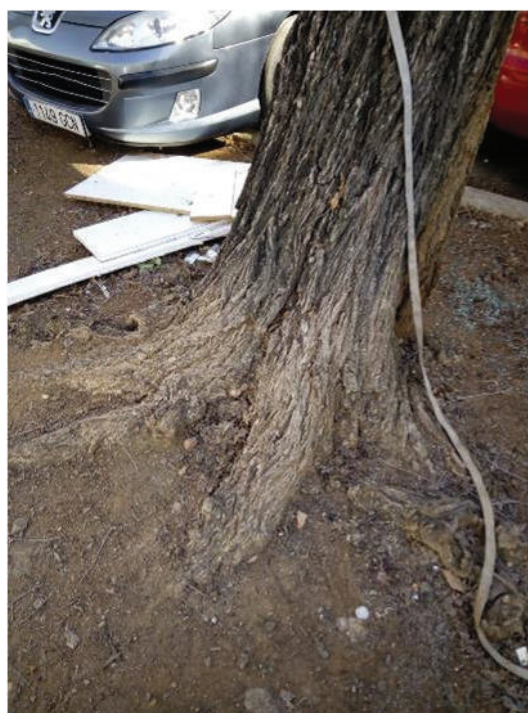
6. **LESIONES GRAVES:** Inclinación excesiva para la ubicación (35°SW). Tronco hueco con cavidad abierta al exterior de 20x10cm. Pudrición en los ejes principales que también presentan oquedades a partir de viejas heridas de poda. Raíces superficiales en la zona de tensión de la inclinación, con daños mecánicos relevantes e indicios de afección fúngica.

7. **ESTADO GENERAL:** Desestructurado por el antiguo terciado de copa, con heridas de corte sin cicatrizar en los cimales y anclaje débil de suplentes de hasta 5cm de diámetro. Vitalidad media, aumentando la carga foliar el peligro de vuelco y de fractura de ramas.

8. **OBSERVACIONES:** Alto riesgo de colapso estructural sobre vehículos y personas.
9. **FOTOGRAFÍAS:**
