Expediente 9/2019

AP-126-2019
CAF

FICHA DE APEO DE ARBOLADO VIARIO (126-19) PARTE 2ª

Formulario de Evaluación Básica de Riesgo de Arbolado

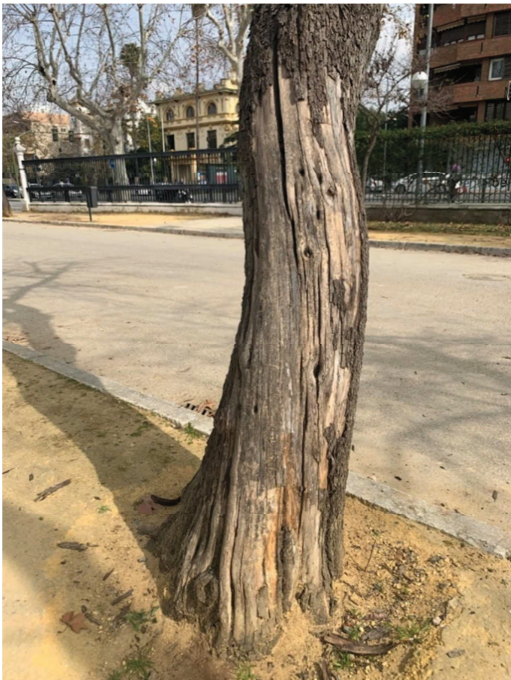
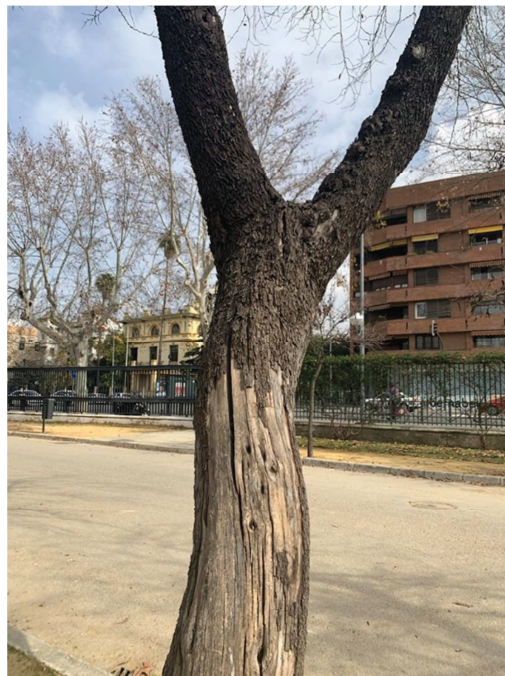
1. **FECHA:** 20-2-19
2. **SITUACIÓN:** Parque María Luisa **DISTRITO:** Sur
3. **ESPECIE:** *Cercis siliquastrum* **Nº ID:** 2013
4. **P.C. (c.m):** 138 **ALTURA (m):** 7 **ALCORQUE (m):** Parterre de tierra
5. **LATITUD DE ACERADO:**
6. **LESIONES GRAVES:** El árbol está completamente seco.
7. **ESTADO GENERAL:** El árbol está muerto.
8. **OBSERVACIONES:**
9. **FOTOGRAFÍAS:**

*"Visto el informe emitido por el Servicio Técnico de Parques y Jardines en relación al apeo de un ejemplar de **Cercis siliquastrum** con nº de **ID 2.013** situado en el Parque de María Luisa (AP-126-19), que se ha realizado sin autorización previa por las causas que se especifican a continuación, a tenor de lo acordado por el Ayuntamiento Pleno, en sesión celebrada el día 15 de diciembre de 2005, tomo conocimiento del mencionado apeo. **LESIONES GRAVES:** El árbol está completamente seco. **ESTADO GENERAL:** El árbol está muerto".*
