Expediente 9/2019

AP-93-2019
CAF

FICHA DE COMUNICADO APEO DE ARBOLADO EN ZONA VERDE (93-2019) 2ª PARTE

2. SITUACIÓN: Muelle Camaronero, Jardines

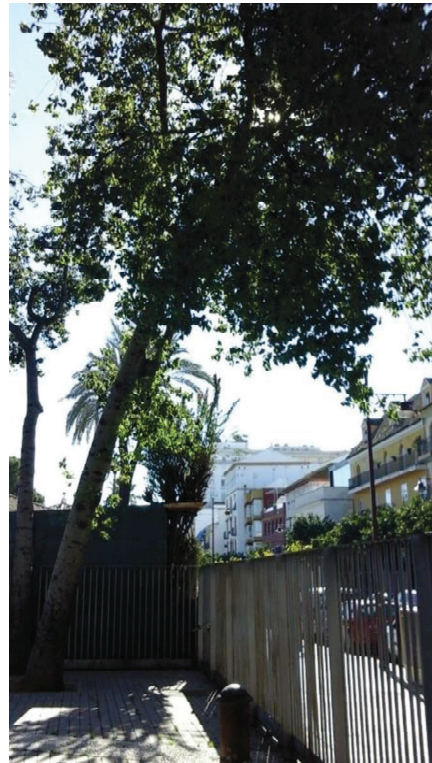
Elevada inclinación.

Vista general del árbol

Se recomienda apeo y retirada de restos.

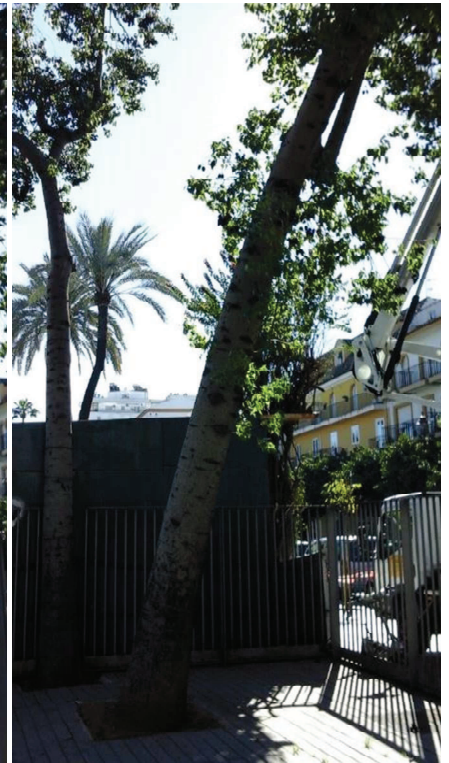
Detalle inclinación árbol

Inclinación 30º ¿Corregida?: No

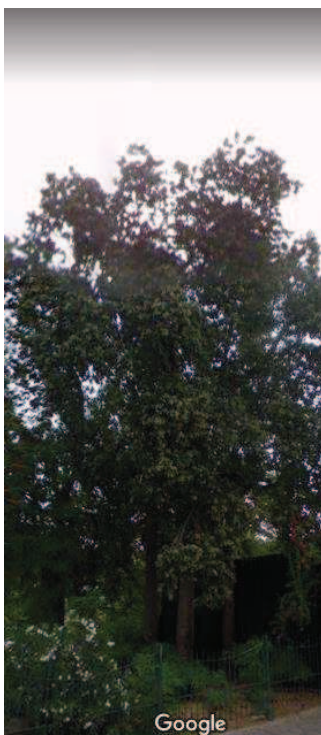
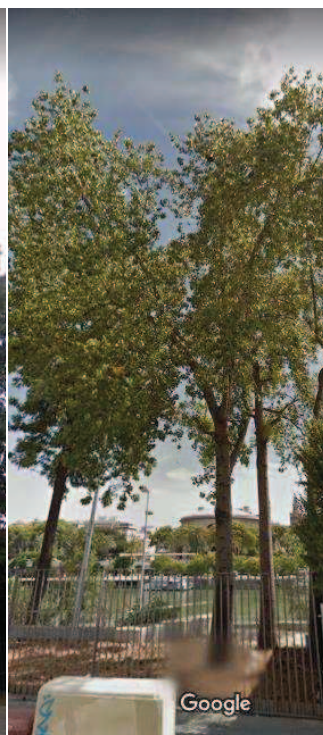
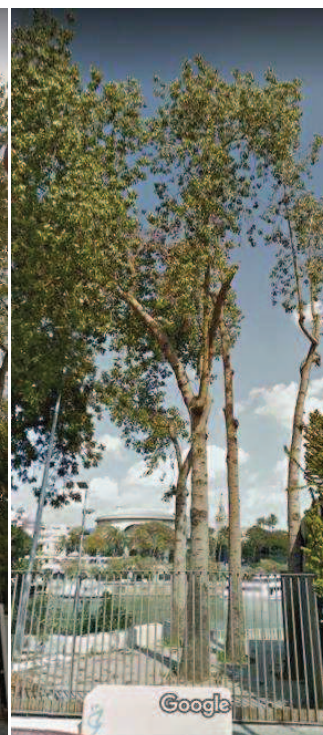
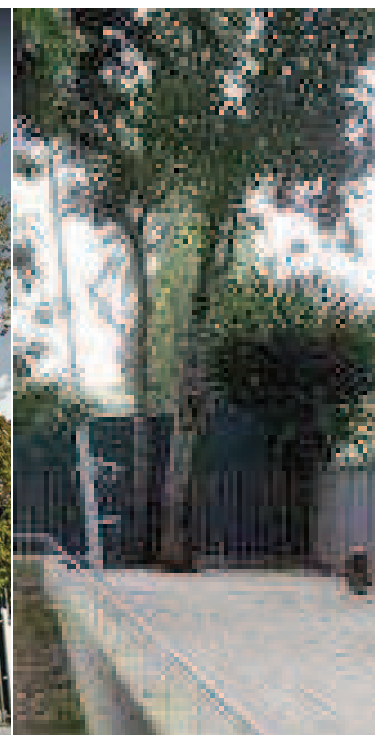
Evolución del árbol (Fuente Google Maps y otras): antes de la construcción paseo fluvial (may08); después de la construcción paseo fluvial: poda de refaldeo (jun2014), poda de adaptación (may2015) y apeo árbol cercano e inclinación de tronco (nov15)

Historial de fallos: Árbol que se ha ido inclinando al menos desde noviembre del 2015 Topografía: Plano Pte. % Orientación de la pte: _____

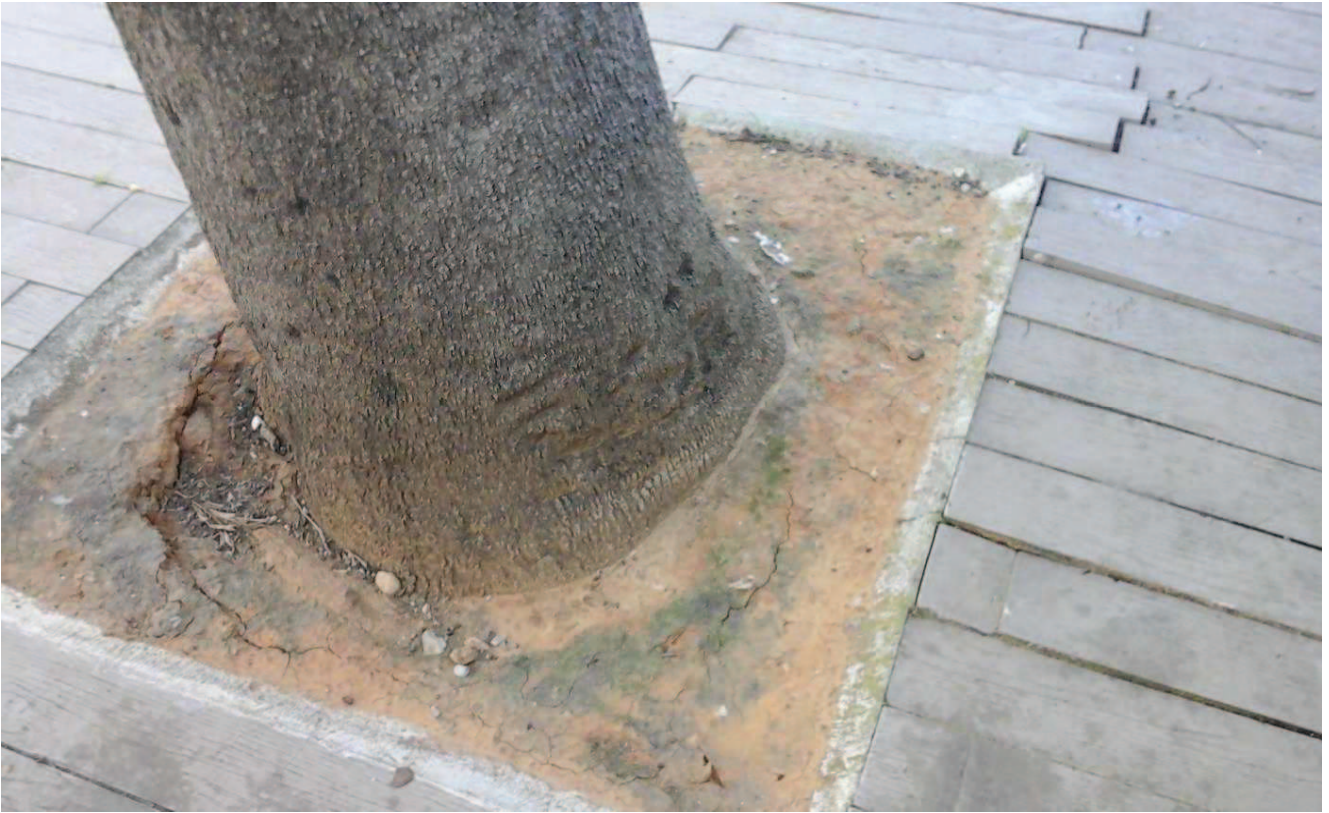
Claros síntomas de levantamiento de la plataforma radicular (levantamiento de la zona de tensión y hundimiento de la zona de compresión), recientes, provocado seguramente por las fuertes rachas de vientos acontecidas el fin de semana anterior. Alto riesgo de fallo por vuelco radicular.

Tras la evaluación visual y determinación posterior del nivel de riesgo basada en las Fichas ISA, el posible fallo por vuelco radicular, se clasifica como de RIESGO ALTO para peatones en la actualidad.

Detalle del fallo de la plataforma radicular. Levantamiento de la zona de tensión y hundimiento de la zona de compresión

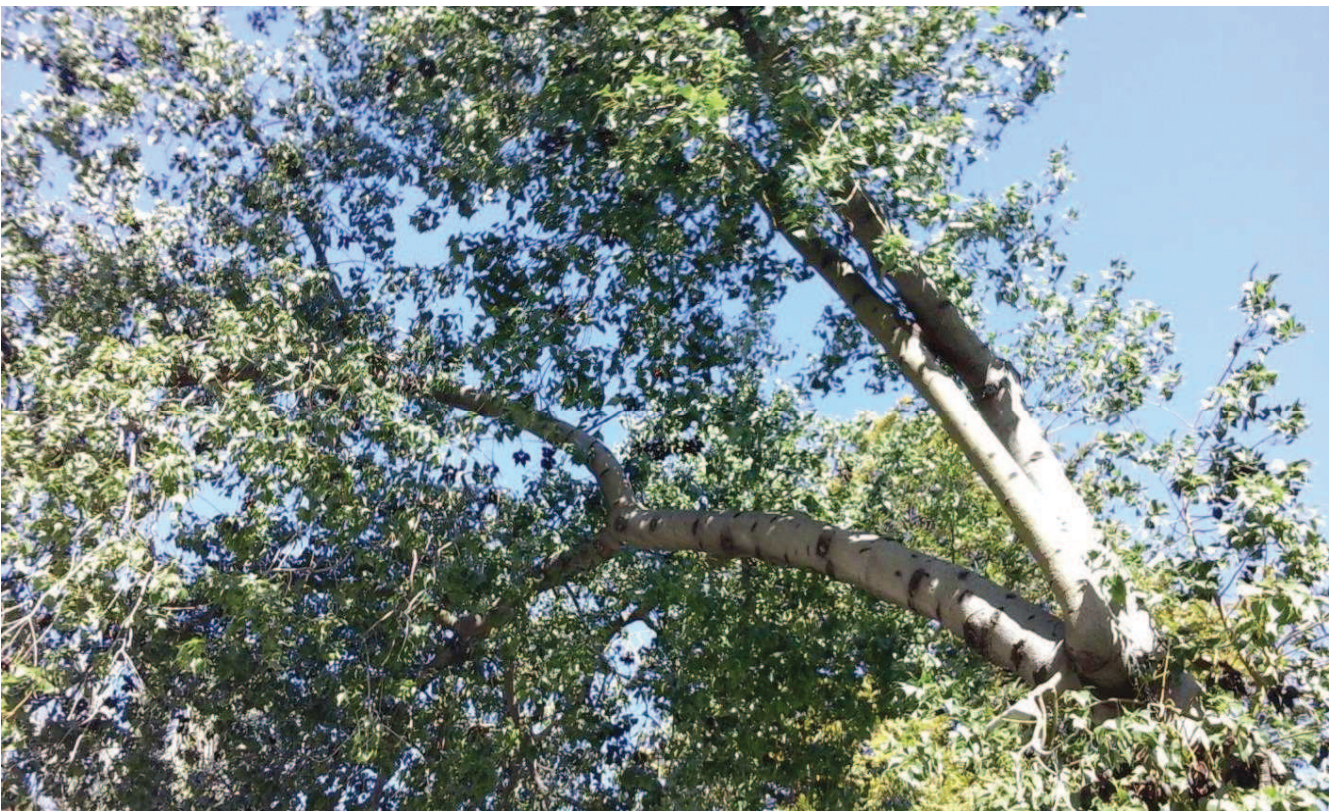
Detalle pérdida anormal de verticalidad de la estructura primaria de la copa.
