**Expediente: 435/2019**

AP-226-19  
CAF

**FICHA DE SOLICITUD APEO DE ARBOLADO ZONA VERDE (226-2019) 2ª PARTE**

# Formulario de Evaluación Básica de Riesgo de Arbolado

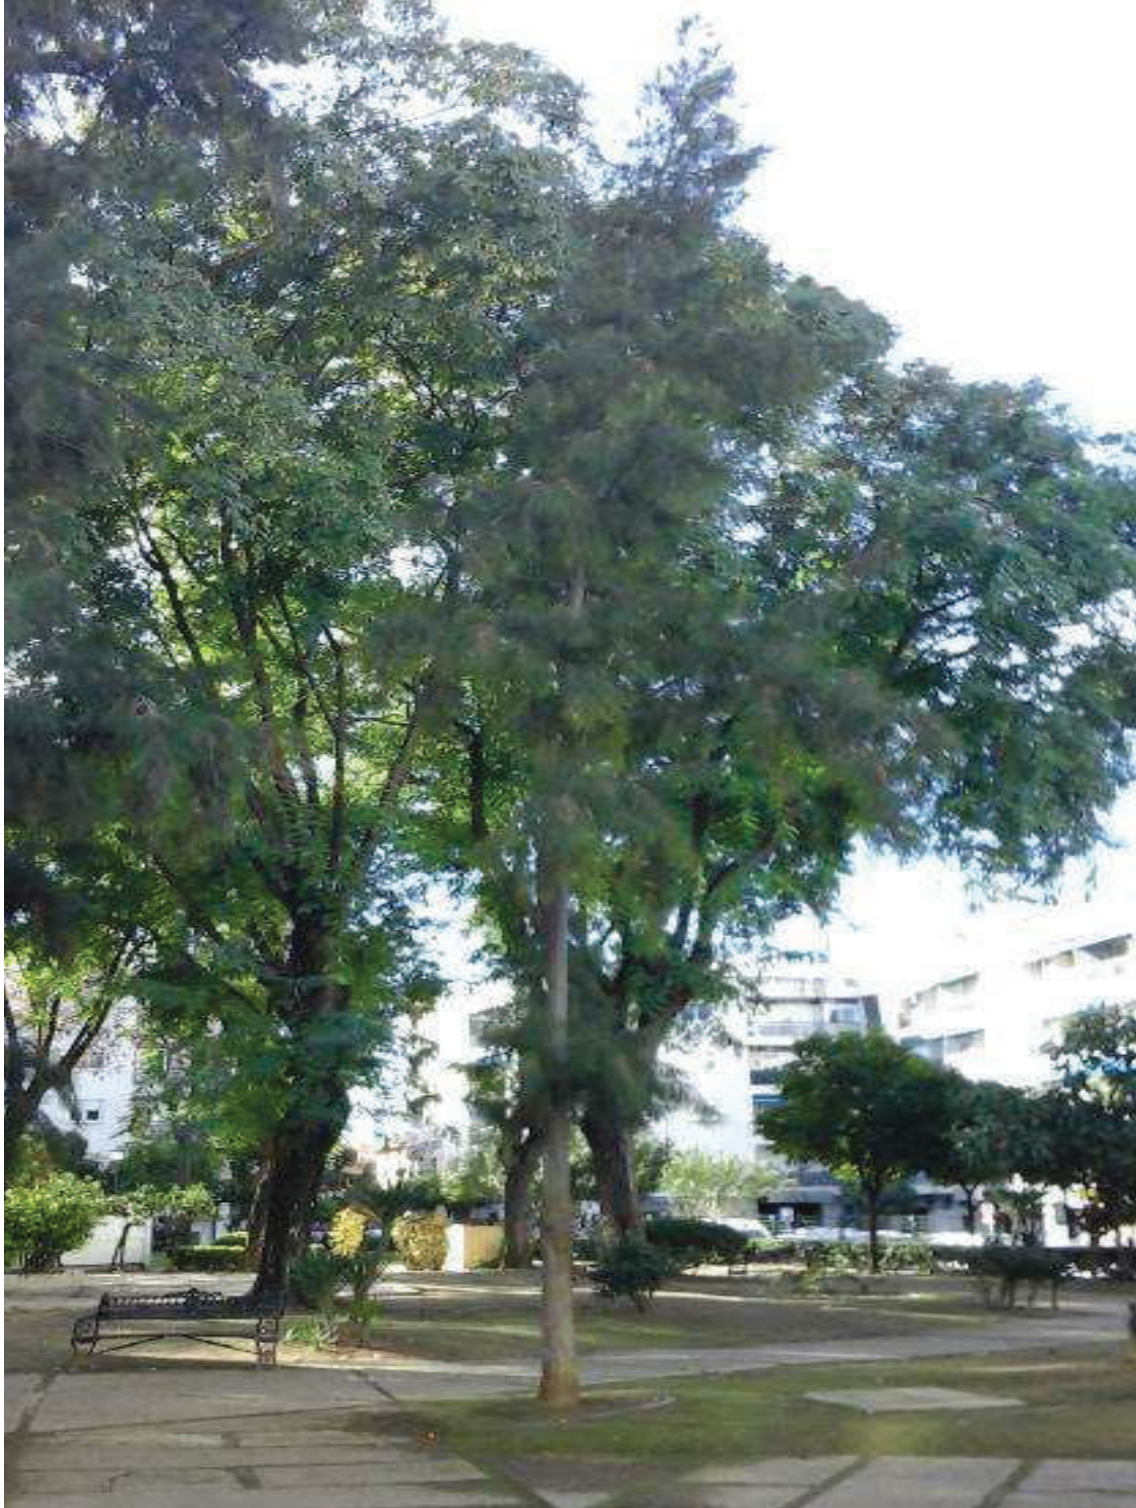
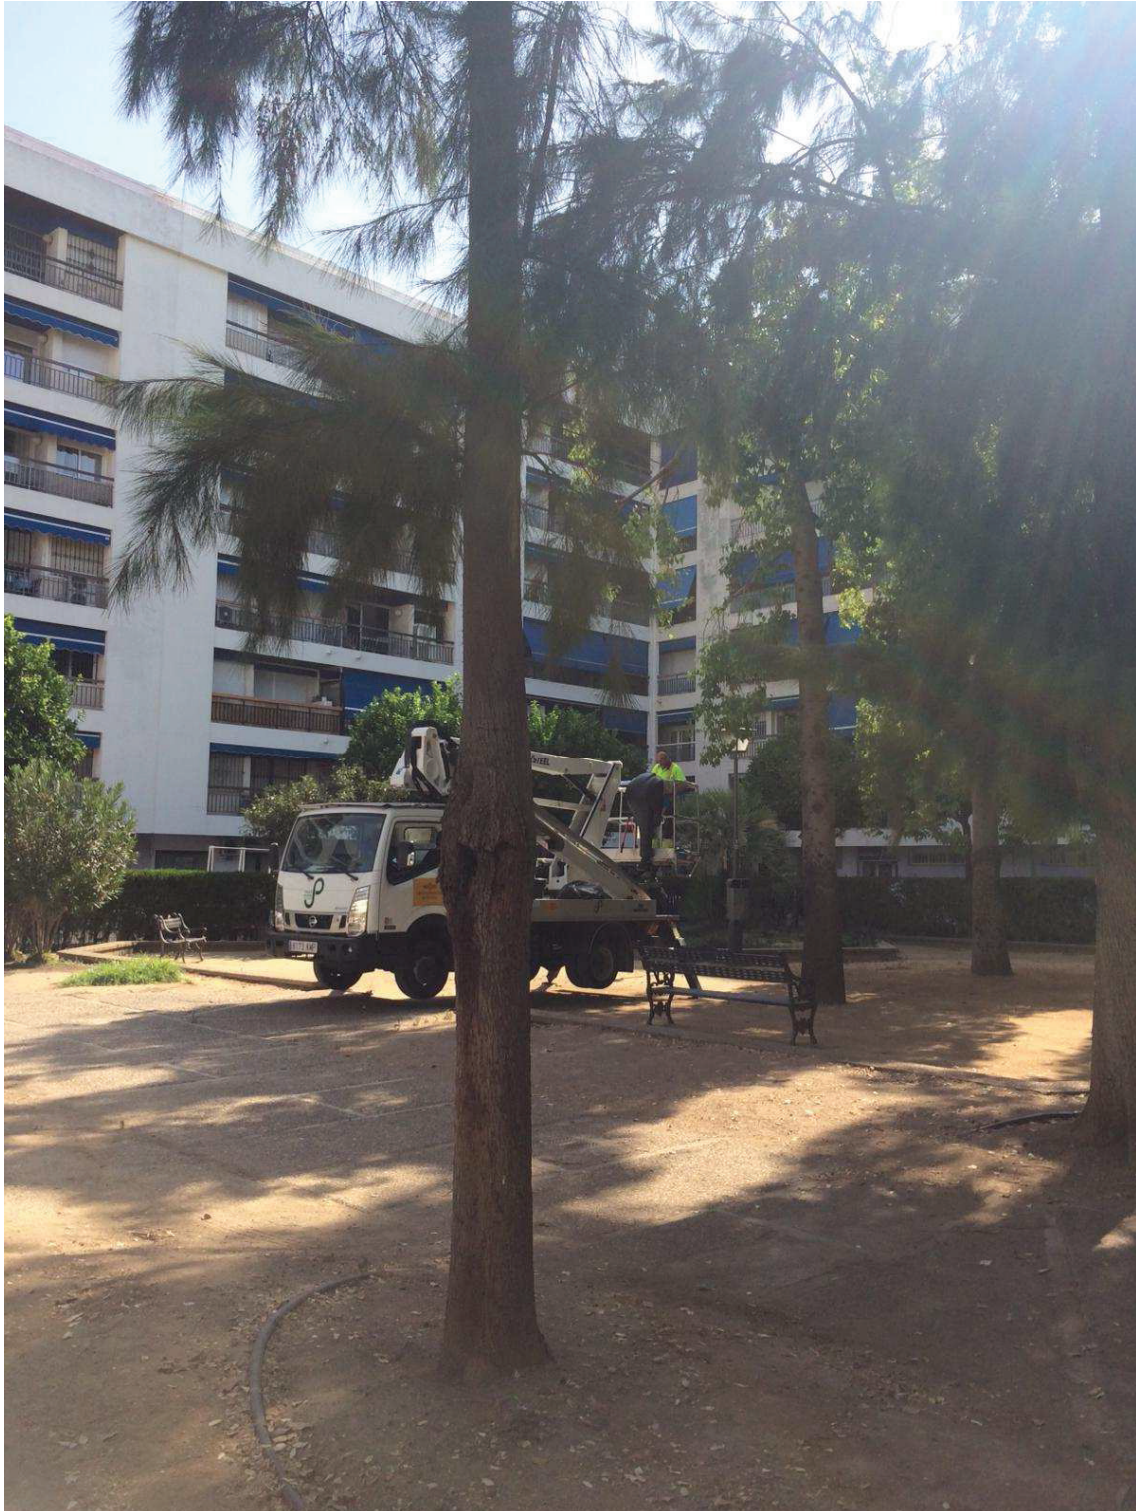
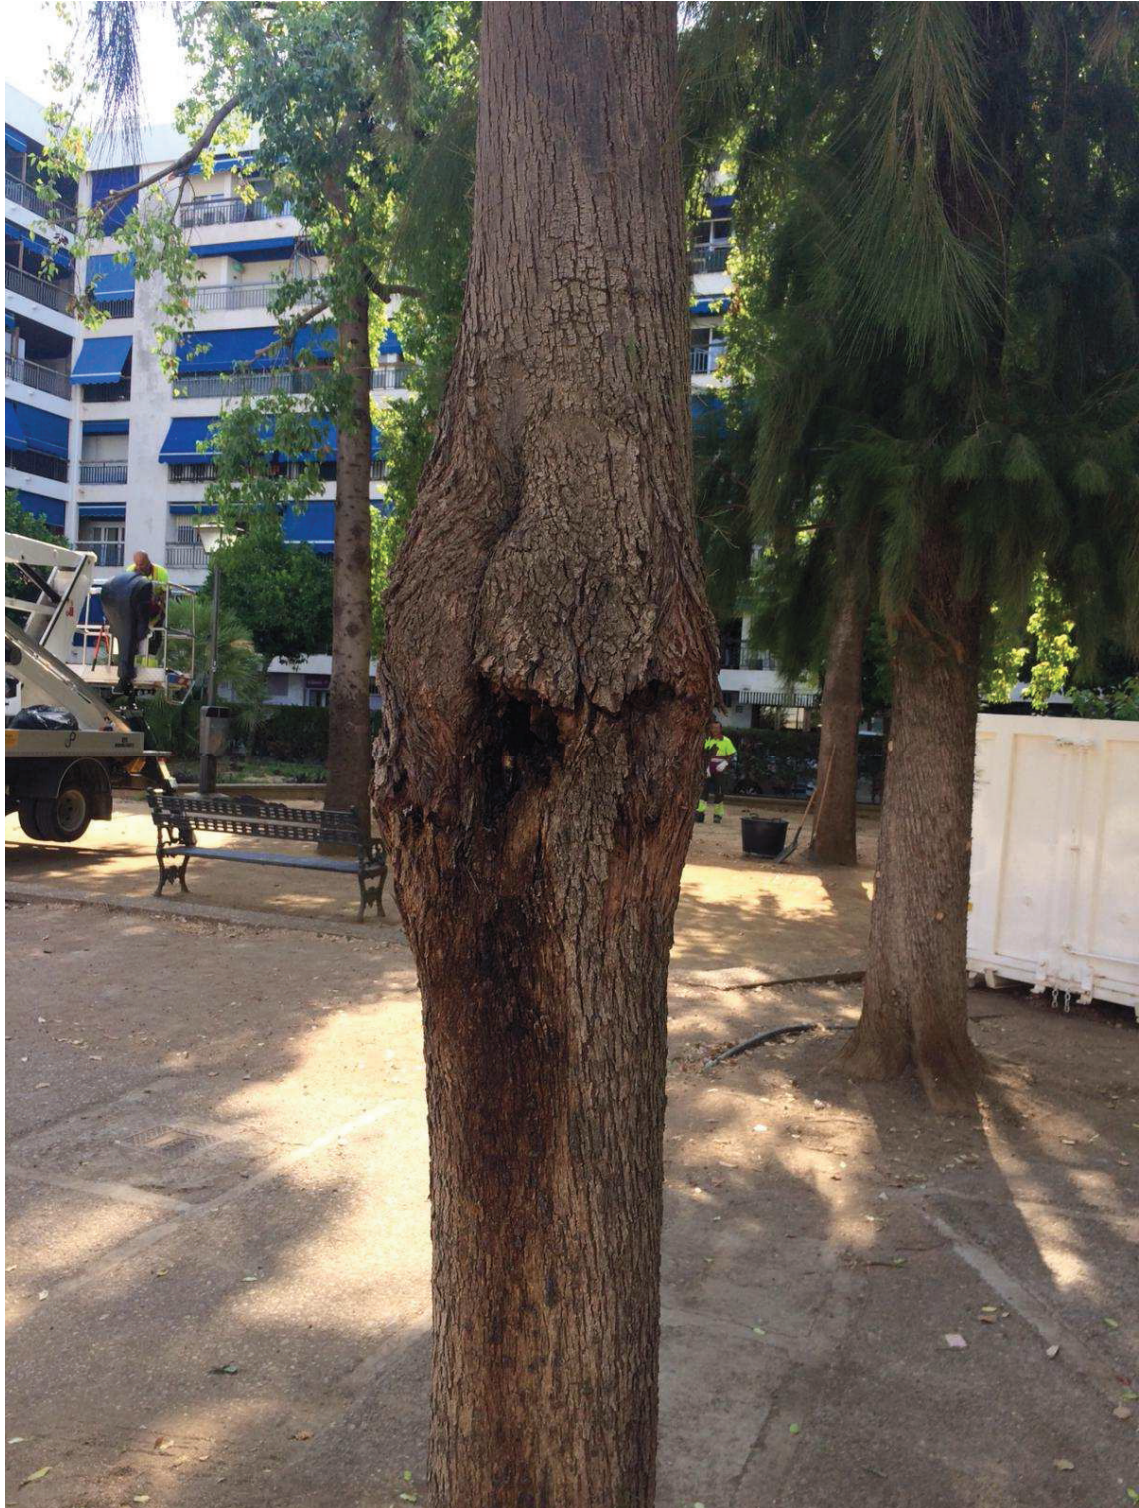
## 9. FOTOGRAFÍAS

**6. LESIONES GRAVES:** Pudrición en duramen. Inclinación 15°. Cavidad con pudrición activa. Engrosamiento. Presenta exudaciones y grietas en la madera de reacción.

**7. ESTADO GENERAL:** Riesgo de rotura de tronco.

Una vez contrastado lo obtenido en el análisis visual y en el análisis fitosanitario, se incluye este árbol en una de las categorías de la "Clasificación del riesgo" conocida FRC (Failure Risk Classification) en el que el árbol que estamos analizando se encontraría en la Categoría D (Árboles con defectos estructurales y/o morfológicos graves o muy graves. Supone un riesgo estático bastante elevado).

Árbol ligeramente inclinado y esbelto por escasez de luz, proximidad a otros árboles y por refaldeo. Posee una importante cavidad en el tronco con perforaciones y pudrición activa, todo ello envuelto por engrosamiento. Después de varias inspecciones se ha observado como la evolución de la pudrición a sido desfavorable, con la aparición de grietas en la madera de reacción y el aumento de las exudaciones, con lo que el riesgo de fallo va aumentando considerablemente.

- Apeo y retirada de restos
- 
- 
-
