Expediente: 336/2019

AP-179-19
CAF

FICHA DE APEO DE ARBOLADO VIARIO (179/19) PARTE 2ª

1. **FECHA:** 31/05/19
2. **SITUACIÓN:** Calle Valparaíso **DISTRITO:** Sur
3. **ESPECIE:** *Washingtonia filifera* **N ° ID:** 4
4. **P.C. (cm):** 230 **ALTURA (m):** 11 **ALCORQUE (m):** Corrido

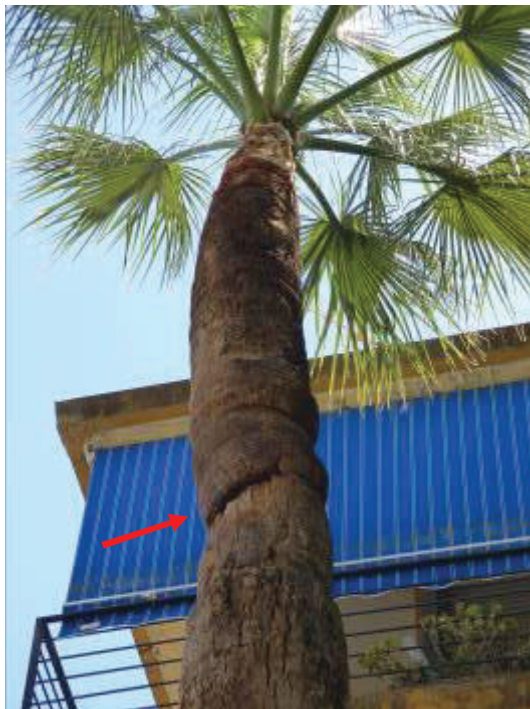
5. **LATITUD DE ACERADO:** Sobre acerado, en terraza de bar y junto línea de aparcamientos y carril de un sentido de circulación.
6. **LESIONES GRAVES:** A 8m de altura, cavidad en el estípite que afecta a toda la sección transversal quedando una franja de material residual de 10cm de espesor y 26cm de extensión perimetral en la cara W, también afectada en la capa más externa por deterioro y resquebrajamiento incipiente de los tejidos. Sobre este punto crítico se sostiene la parte superior del estípite (3m de longitud) y la corona, recientemente podada para descarga del defecto.

Vista de la cavidad desde cara SW

Se recomienda el **apeo** de la palmera, en base a la situación actual expuesta y a la previsión de agravamiento, debido por una parte al progresivo deterioro del material residual remanente al nivel de la cavidad, actualmente ya con síntomas de debilitamiento mecánico (fisuras y endurecimiento de las capas más externas y descomposición interna), y por otra al incremento de la carga sobre el punto crítico (ya significativa a día de hoy) por funcionalidad fisiológica del material remanente a pesar de su pérdida de fortaleza estructural. A la hora de la sustitución de la posición hay que considerar la proximidad de servicios subterráneos (canalizaciones de gas) y la ocupación del alcorque corrido por parte de las instalaciones del bar, para seleccionar la especie más adecuada a la ubicación.

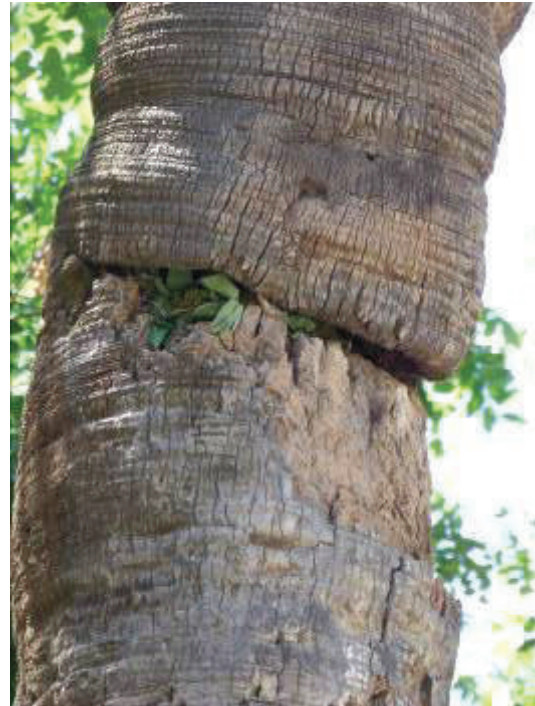
7. **ESTADO GENERAL:** Vitalidad media y desarrollo activo de estípite y corona sobre el nivel de la cavidad, lo que indica funcionalidad del tejido residual y aumenta el riesgo de fractura por incremento de carga. Crecimiento de herbáceas en el interior del hueco debido a la descomposición de las fibras que actúan como sustrato.

Detalle de la cavidad desde cara N

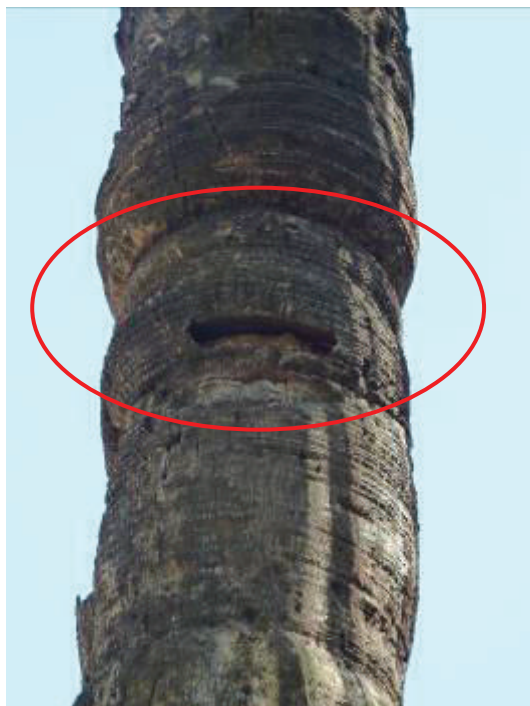
Vista de la pared residual en cara W al nivel de la cavidad

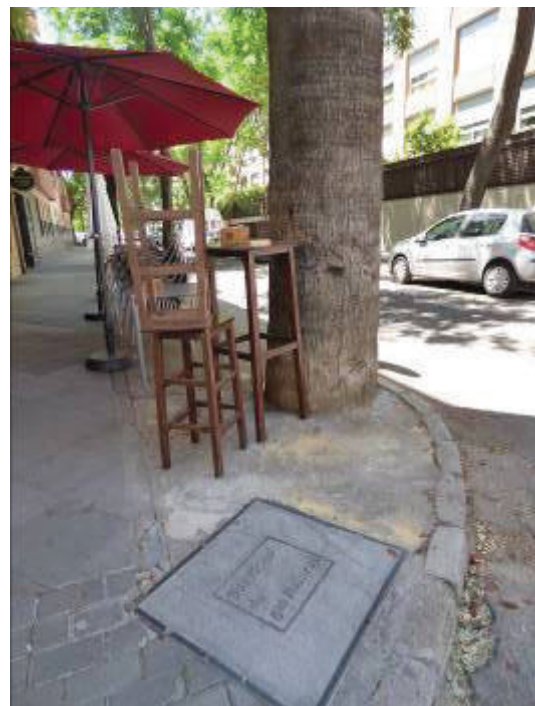
Vista del entorno en la base de la palmera

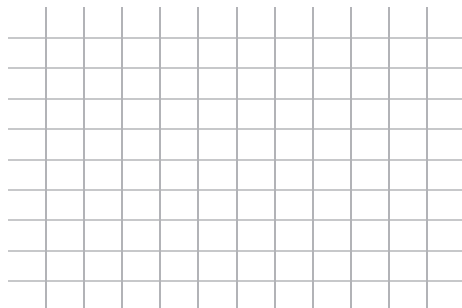
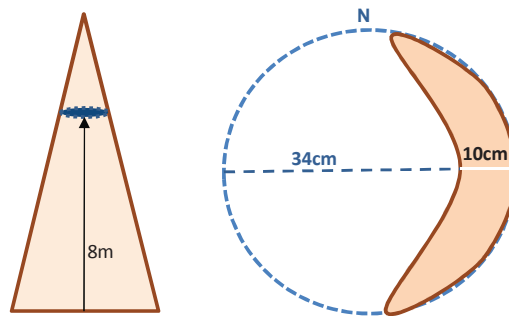
La palmera presenta una vitalidad media y se percibe crecimiento en altura en el último año. La corona se encuentra sana, con algunas palmas secas eliminadas recientemente durante las labores de poda de mantenimiento y descarga. El punto crítico desde la perspectiva mecánica se encuentra a 8m de altura, donde se aprecia una cavidad abierta en cara N-S-E del estípite, que alcanza en el interior 34cm de los 44cm del diámetro de la sección, de manera que sólo queda una extensión de material residual en la cara W de 10cm de grosor y 26cm de extensión perimetral (el perímetro a este nivel es de 139cm), que también muestra síntomas incipientes de degradación y fisuras en la cara exterior. En el interior de la cavidad, se detecta el crecimiento de plantas herbáceas sobre las fibras en descomposición.

Perfil del estípite y ubicación de la cavidad (azul) a 8m de altura Alcance de la cavidad (sección transversal E-W hueca 34cm y pared residual 10cm)
