AP-189-2019
CAF

*"Visto el informe emitido por el Servicio Técnico de Parques y Jardines en relación al apeo de un ejemplar de Robinia (Robinia pseudoacacia "Casque Rouge") con nº de ID 702 situado en la Calle Valparaíso (AP-189-19), que se ha realizado sin autorización previa por las causas que se especifican a continuación, a tenor de lo acordado por el Ayuntamiento Pleno, en sesión celebrada el día 15 de diciembre de 2005, tomo conocimiento del mencionado apeo. **LESIONES GRAVES:** Antiguo desgarrado de varios ejes codominantes que ha dejado un único eje remanente, lo que ha provocado la excesiva esbeltez del fuste, con un perímetro insuficiente respecto a la altura total para garantizar la estabilidad estructural, por la sobreelevación de la cruz principal 4m respecto a su nivel original. Heridas abiertas con madera en pudrición a la altura de la cruz antigua, lo que agrava la fragilización del fuste, ya mecánicamente debilitado por el ahilamiento. Chancros y brotes epicórmicos en base. **ESTADO GENERAL:** Desestructuración severa e irreversible. Vitalidad media, la carga foliar concentrada en punta incrementa el riesgo de colapso. **OBSERVACIONES:** Numerosos antecedentes de

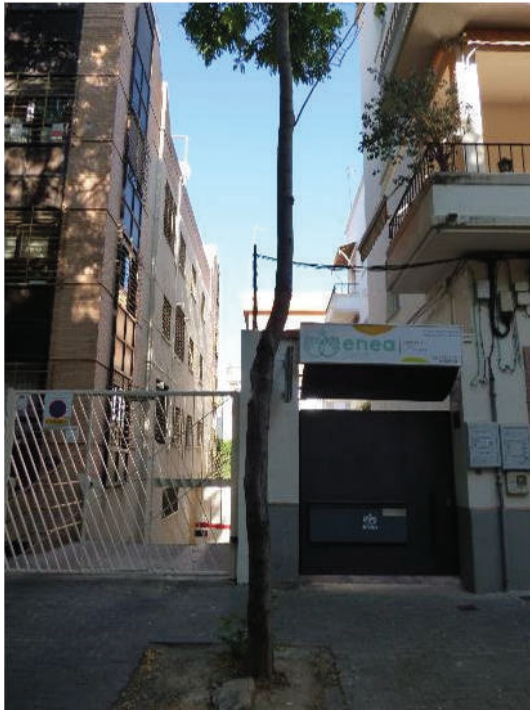
7. **LATITUD DE ACERADO:** Alcorque demasiado próximo a salida de garaje.
8. **LESIONES GRAVES:** Antiguo desgarro de varios ejes codominantes que ha dejado un único eje remanente, lo que ha provocado la excesiva esbeltez del fuste, con un perímetro insuficiente respecto a la altura total para garantizar la estabilidad estructural, por la sobreelevación de la cruz principal 4m respecto a su nivel original. Heridas abiertas con madera en pudrición a la altura de la cruz antigua, lo que agrava la fragilización del fuste, ya mecánicamente debilitado por el ahilamiento. Chancros y brotes epicórmicos en base.

Vista del ahilamiento del fuste

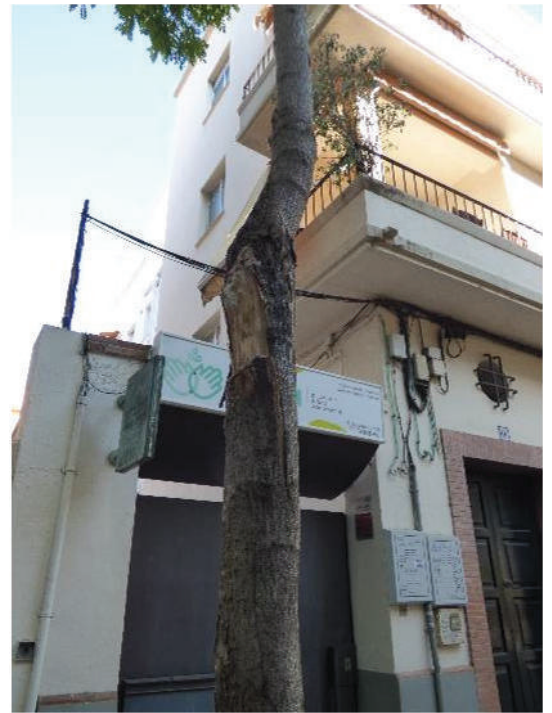
Vista de la antigua cruz principal

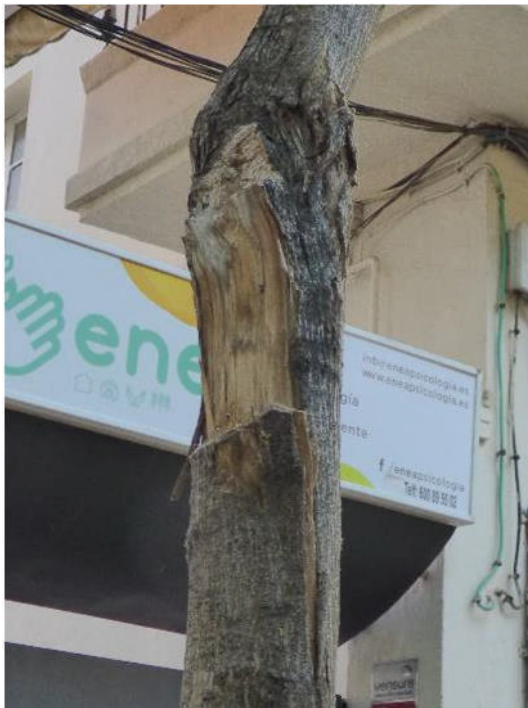
Detalle de lesión por desgarro

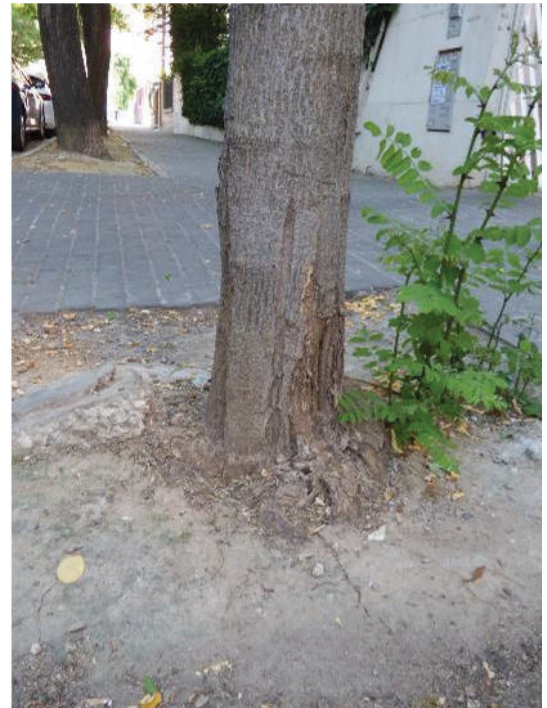
Detalle de la base del tronco
