Expediente 9/2019

AP-205-2019
CAF

FICHA DE APEO DE ARBOLADO VIARIO (205/19) PARTE 2ª

1. **FECHA:** 13/06/19
2. **SITUACIÓN:** Avda La Borbolla Sur **DISTRITO:**
3. **ESPECIE:** *Platanus hispanica* **Nº ID:**
49
4. **P.C. (cm):** 97 **ALTURA (m):** 10 **ALCORQUE (m):** Alcorque cuadrado individual

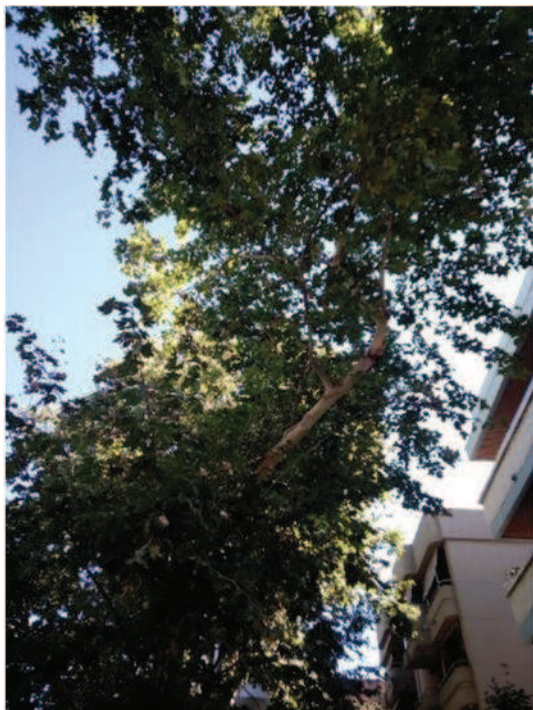
7. **ESTADO GENERAL:** Gravemente desestructurado tras la fractura de uno de los dos ejes que conforman la copa. Vitalidad media y afecciones foliares por oidio.

8. **OBSERVACIONES:** Se ha valorado postergar la tala mediante una reducción del eje remanente para controlar el riesgo de fractura de esta parte tras la incidencia. Considerando que esto supondría un severo acortamiento de la rama y la drástica alteración del porte, y dada la extensión de la descomposición de la madera, el punto donde se ubica el chancro y la herida por desgarramiento, se recomienda el apeo y sustitución del ejemplar

Vista del eje remanente

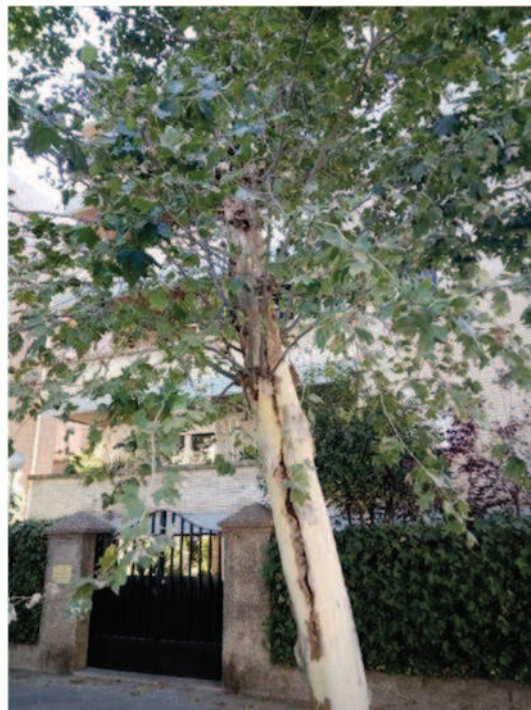
5. **LATITUD DE ACERADO:** Acerado de 3m, aparcamiento en línea y zona residencial.
6. **LESIONES GRAVES:** Dos ejes codominantes, con chancro de importante alcance transversal entre ambos, a la altura de la inserción, provocado por la acción simultánea de hongos xilófagos (*Inonotus* sp.), termita (*Kaloterms flavicollis*) y lepidóptero (*Synanthedon codeti*). Esta fuerte y expansiva degradación de la madera en la cruz, sumada al ahilamiento de ambos ejes, ha provocado la rotura de uno de ellos. El desgarramiento del eje deja una lesión abierta con pérdida irreparable de sección transversal que supone una mengua significativa de resistencia mecánica en un punto crítico estructural. Lesión mecánica longitudinal en el fuste, con pudrición activa.

Vista del fuste con herida longitudinal

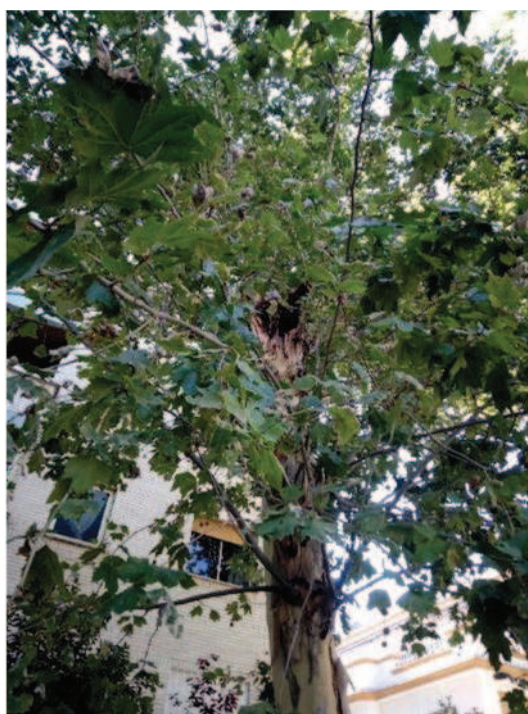
Vista de chancro y desgarró en la antigua cruz principal
