Expediente: 490/2019

AP-285-19
CAF

FICHA DE SOLICITUD APEO DE ARBOLADO ZONA VERDE (285-2019) 2ª PARTE

Formulario de Evaluación Básica de Riesgo de Arbolado

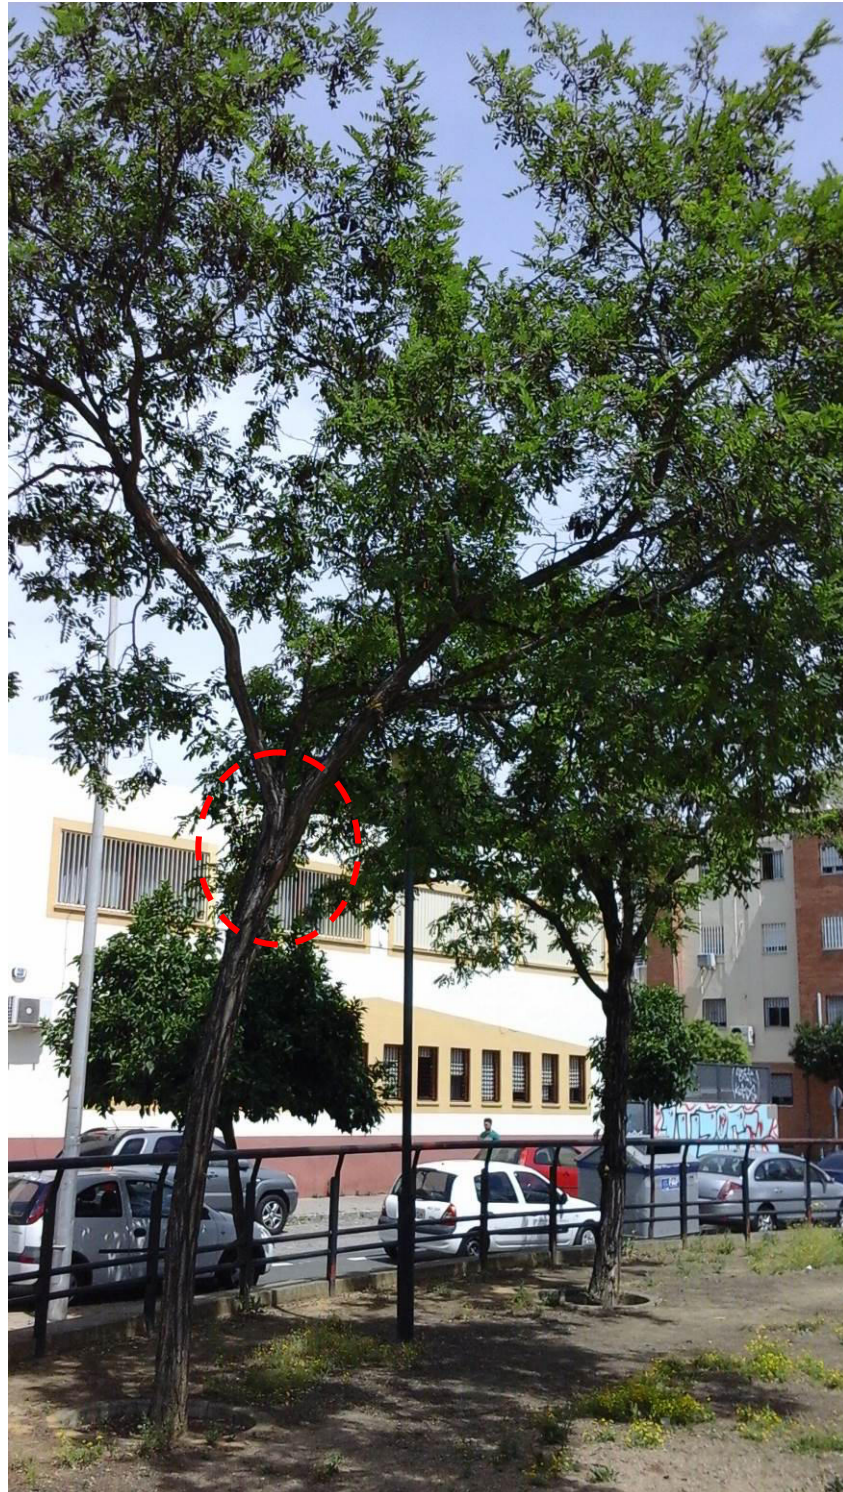
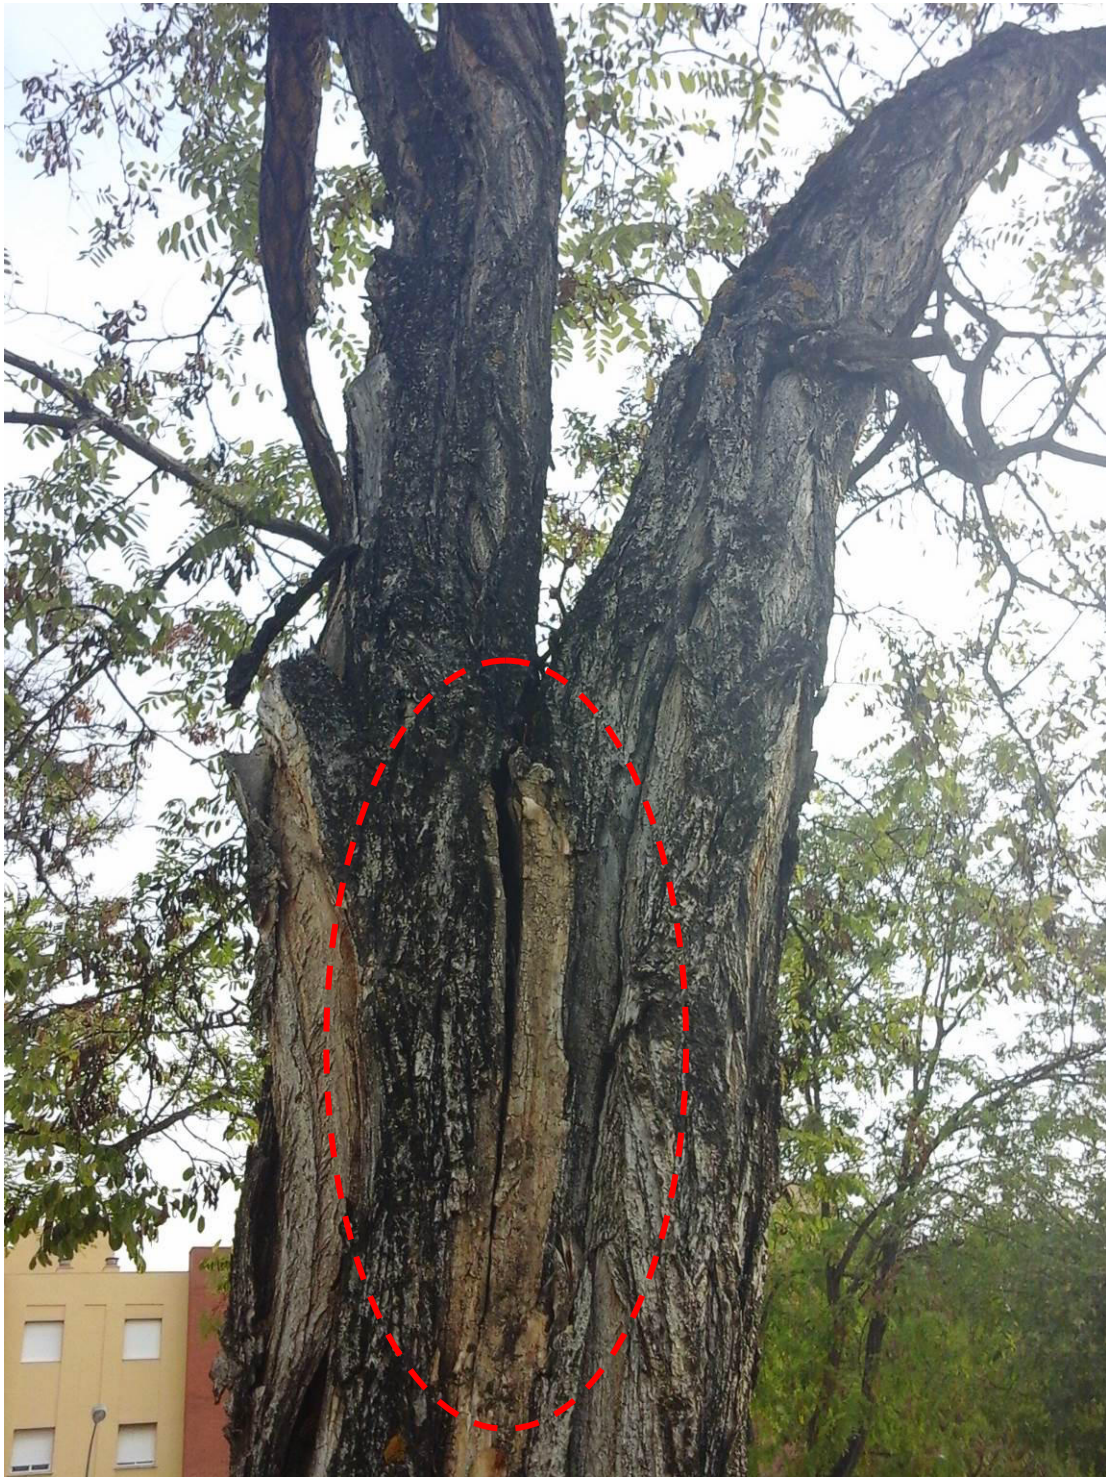
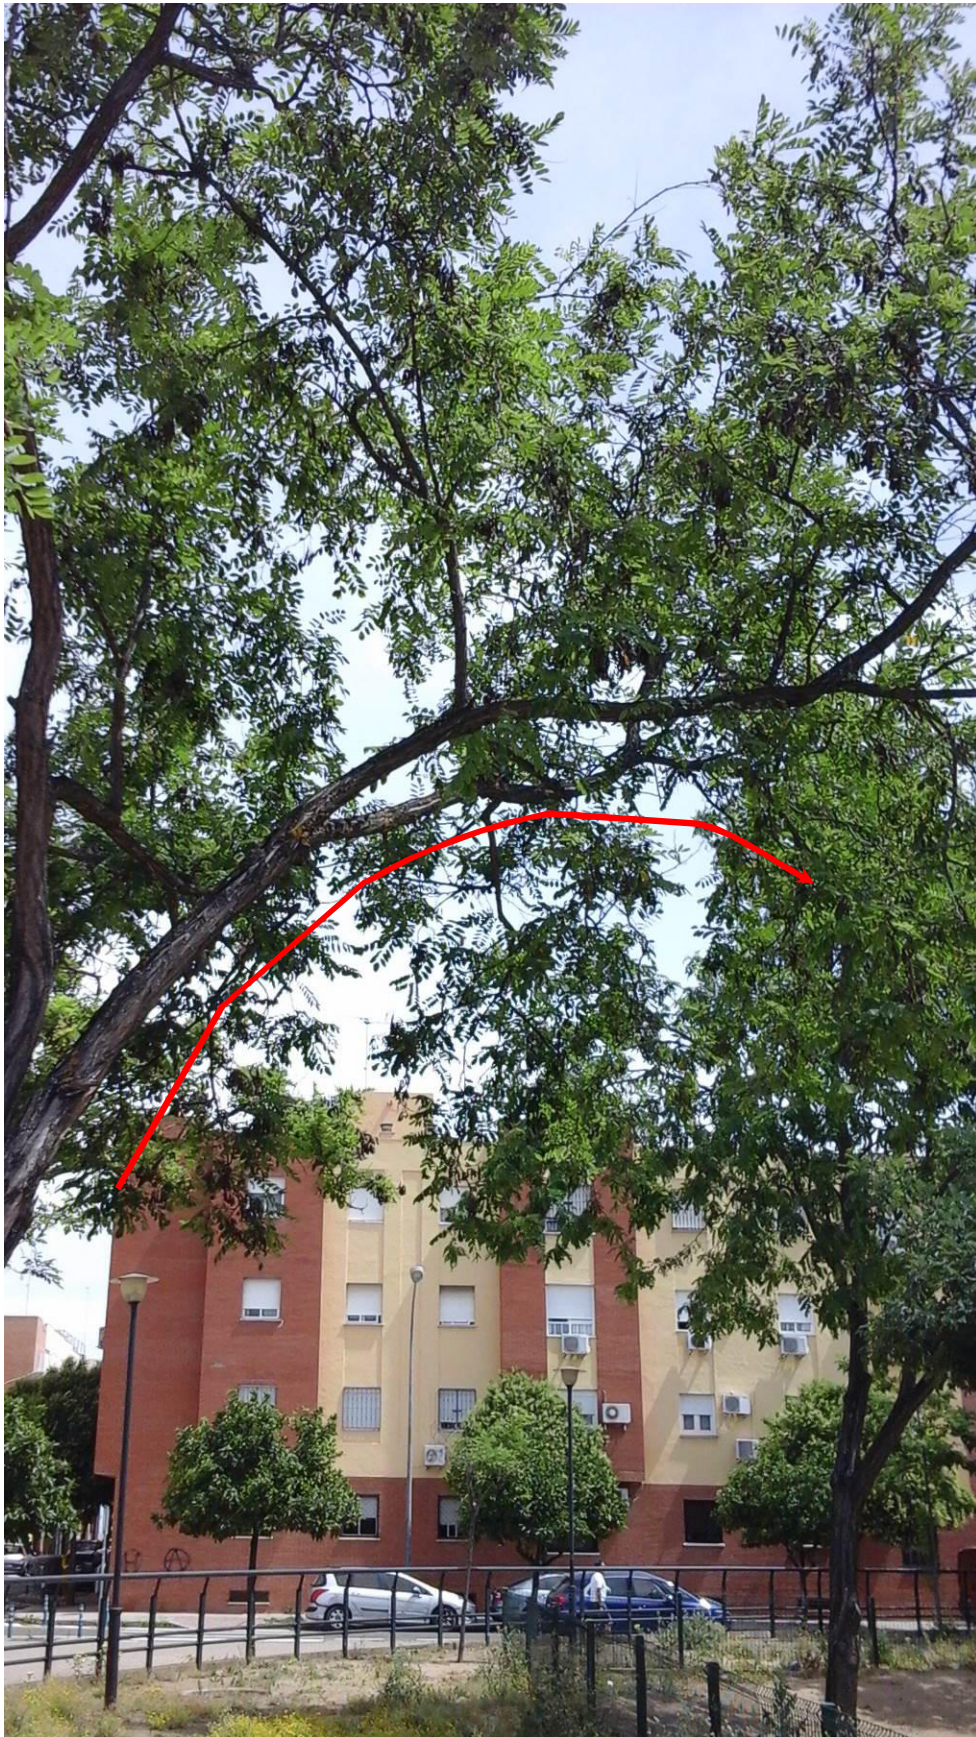
9. FOTOGRAFÍAS

- 1. FECHA:** 02-10-19
- 2. SITUACIÓN:** Jardines Plaza Manzana 67. Distrito: Norte. ID: 43388
- 3. ESPECIE:** *Robinia pseudoacacia*.
- 4. P.C. (c.m):** 57 **ALTURA (m):** 8 **ALCORQUE (m):** Se encuentra en terrizo
- 5. LATITUD DE ACERADO:** Terrizo
- 6. LESIONES GRAVES:** Principio de desgaje en cruz. Inclinación de 10°. Fisura en unión de sus dos ramas primarias codominantes, una de ellas con crecimiento horizontal.
- 7. ESTADO GENERAL:** Riesgo inminente de fallo en cruz.

8. OBSERVACIONES: Es un ejemplar de *Robinia pseudoacacia* situado en el Parque Manzana 67, al que se le ha efectuado una valoración visual, una evaluación fitopatológica, y finalmente una valoración de riesgo global considerando el conjunto de parámetros evaluados. La valoración visual consta de la identificación y caracterización dendrometría de este pie, y de un examen de peligros potenciales, que incluye la valoración de los defectos estructurales del árbol, y del entorno inmediato y los puntos objetivo que podrían verse dañados si se produjeran caídas. La evaluación fitosanitaria ha consistido en la valoración de una fisura de 3 cm de ancho en la cruz principal. A esto hay que sumarle el crecimiento horizontal, ahora más acentuado, de una de las dos ramas primarias, que presenta también elevado peso en su extremo. El riesgo residual tras el desgaje inminente es muy elevado, ya que el desgaje afecta gravemente a más de la mitad del diámetro del tronco, quedando comprometida la estabilidad estructural del árbol. Se observan heridas de podas, tocones y otro desgaje al mismo nivel, con síntomas de pudrición, desvitalización generalizada e inclinación de 10°, hacia la misma zona en la que tiene caída la rama horizontalizada, una zona de esparcimiento canino con tránsito medio de peatones. Estos factores hacen inviable cualquier otro tipo de medida que no sea su eliminación.

Una vez contrastado lo obtenido en el análisis visual y en el análisis fitosanitario, se incluye este árbol en una de las categorías de la "Clasificación del riesgo" conocida FRC (Failure Risk Classification) en el que el árbol que estamos analizando se encontraría en la Categoría D (Árboles con defectos estructurales y/o morfológicos graves o muy graves. Supone un riesgo estático bastante elevado).

"ÚNICO.- Autorizar el apeo de un ejemplar de Robinia (Robinia pseudoacacia) con id nº 43.388, situado en los Jardines Plaza Manzana 67 (AP-285-2019). De acuerdo con el informe del Servicio Técnico: LESIONES GRAVES: Principio de desgaje en cruz. Inclinación de 10°. Fisura en unión de sus dos ramas primarias codominantes, una de ellas con crecimiento horizontal. ESTADO GENERAL: Riesgo inminente de fallo en cruz. OBSERVACIONES: Es un ejemplar de Robinia pseudoacacia situado en el Parque Manzana 67, al que se le ha efectuado una valoración visual, una evaluación fitopatológica, y finalmente una valoración de riesgo global considerando el conjunto de parámetros evaluados. La valoración visual consta de la identificación y caracterización dendrometría de este pie, y de un examen de peligros potenciales, que incluye la valoración de los defectos estructurales del árbol, y del entorno inmediato y los puntos objetivo que podrían verse dañados si se produjeran caídas. La evaluación fitosanitaria ha consistido en la valoración de una fisura de 3 cm de ancho en la cruz principal. A esto hay que sumarle el crecimiento horizontal, ahora más acentuado, de una de las dos ramas primarias, que presenta también elevado peso en su extremo. El riesgo residual tras el desgarro inminente es muy elevado, ya que el desgaje afecta gravemente a más de la mitad del diámetro del tronco, quedando comprometida la estabilidad estructural del árbol. Se observan heridas de podas, tocones y otro desgaje al mismo nivel, con síntomas de pudrición, desvitalización generalizada e inclinación de 10°, hacia la misma zona en la que tiene caída la rama horizontalizada, una zona de esparcimiento canino con tránsito medio de peatones. Estos factores hacen inviable cualquier otro tipo de medida que no sea su eliminación".
