FICHA DE SOLICITUD APEO DE ARBOLADO ZONA VERDE (284-2019) 2ª PARTE

2. SITUACIÓN: Jardín Hespérides. **Distrito:** San Pablo-Santa Justa. **ID:** 13310

3. ESPECIE: *Ligustrum lucidum*.

Formulario de Evaluación Básica de Riesgo de Arbolado

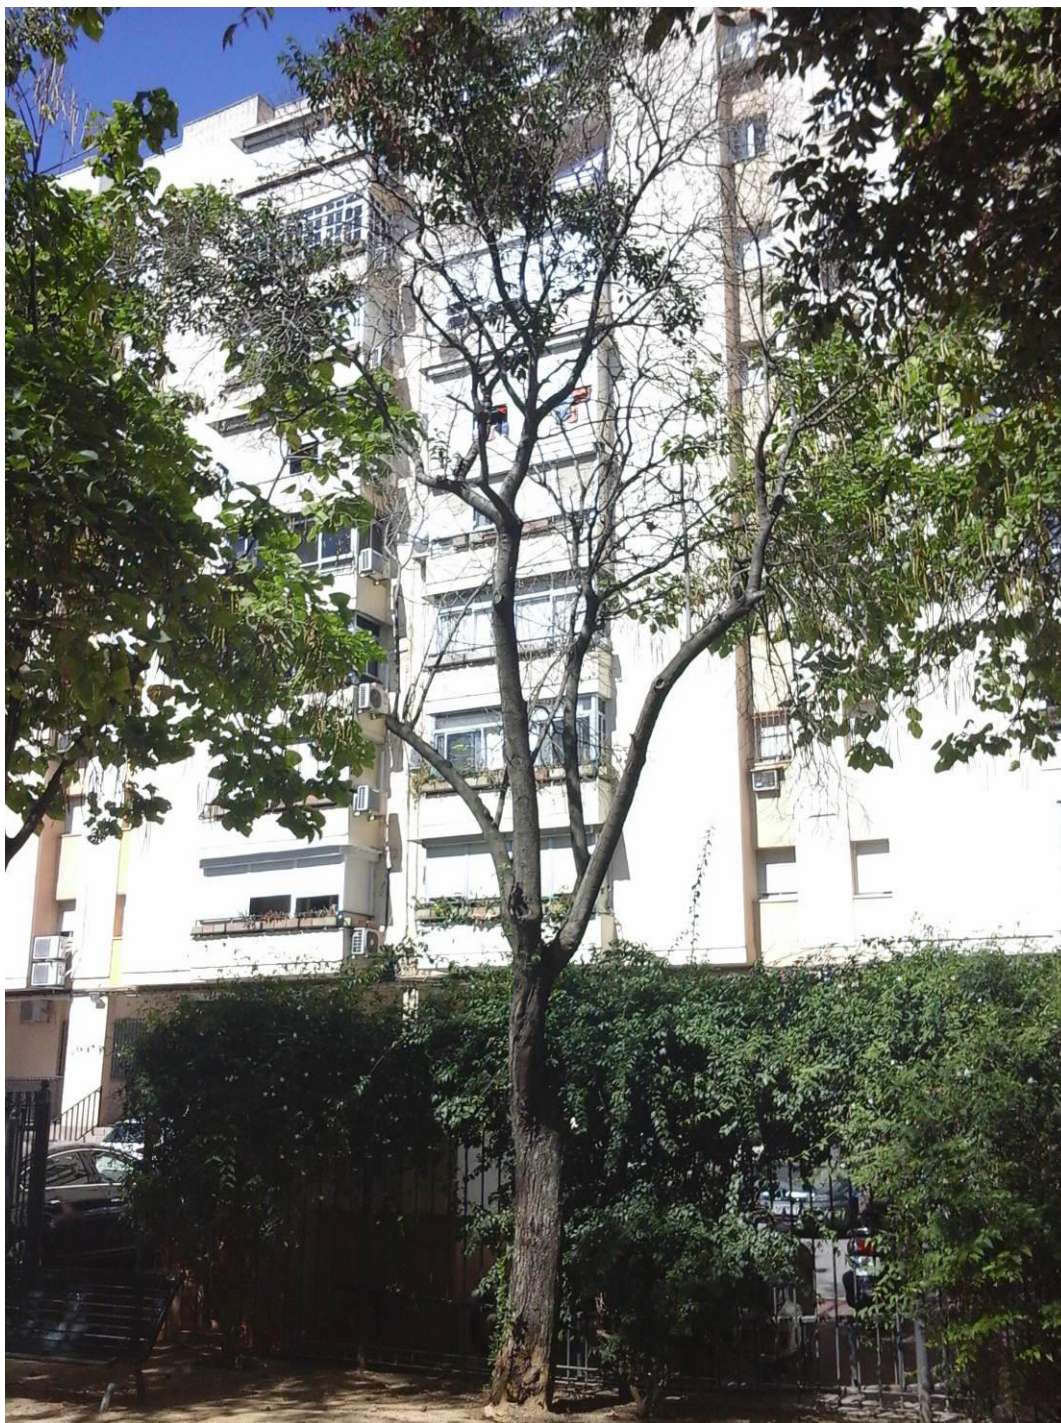
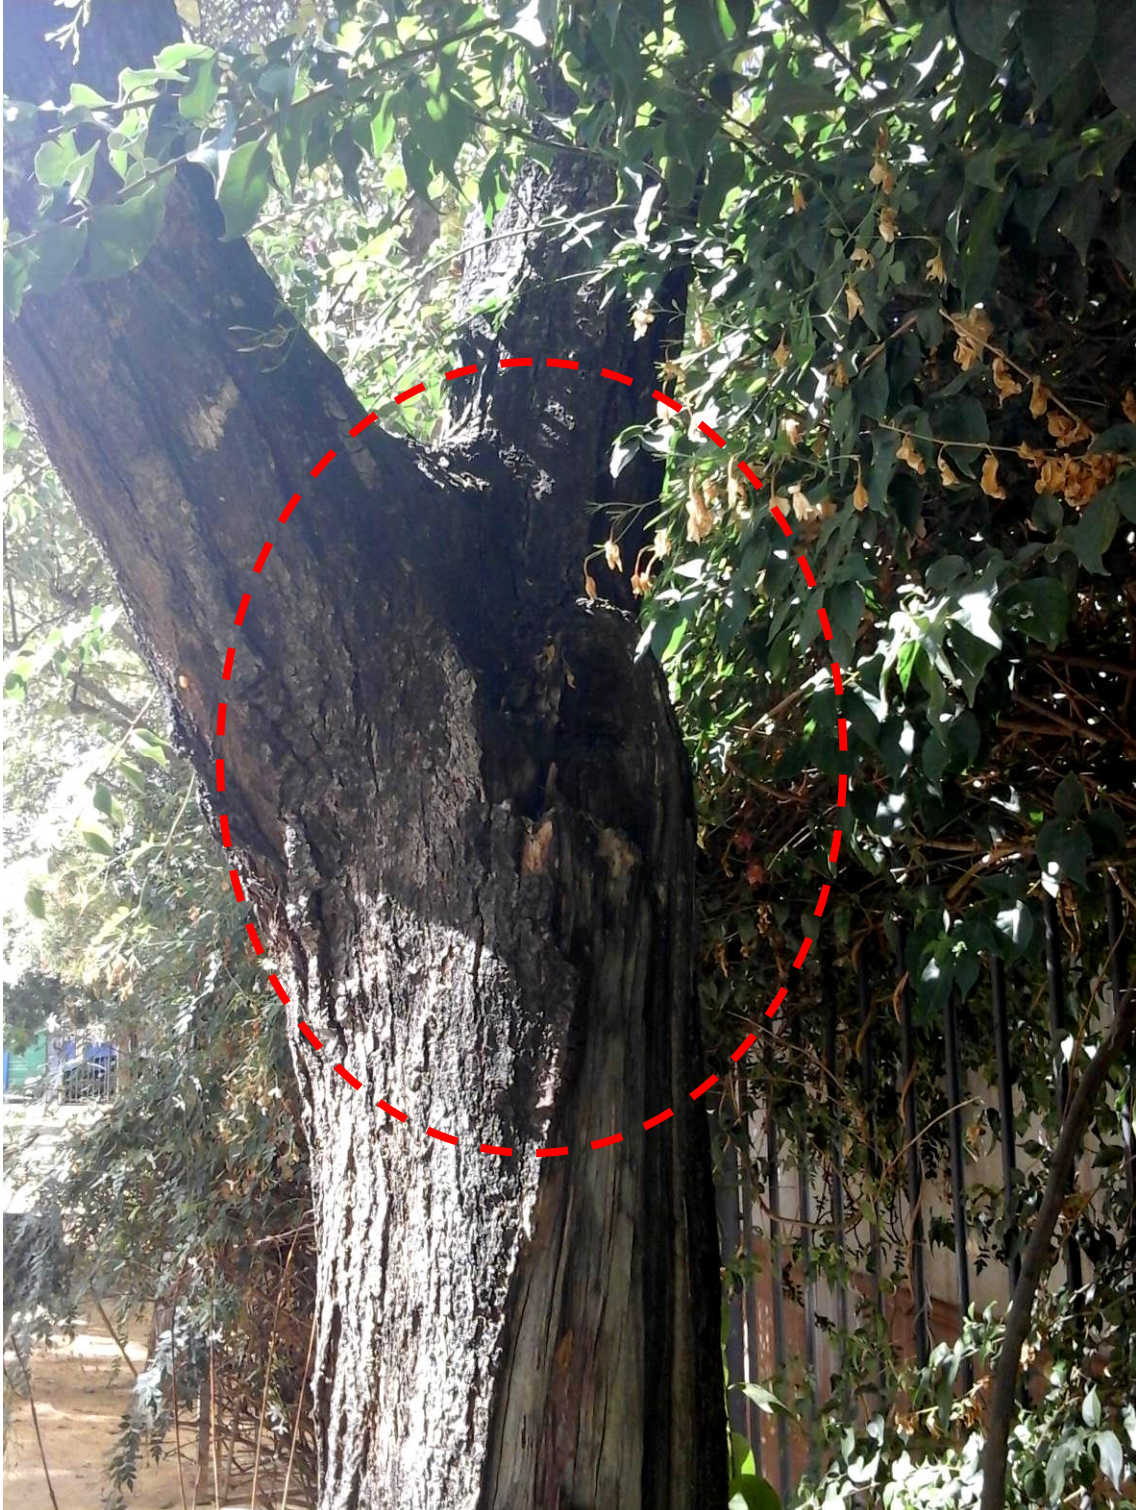
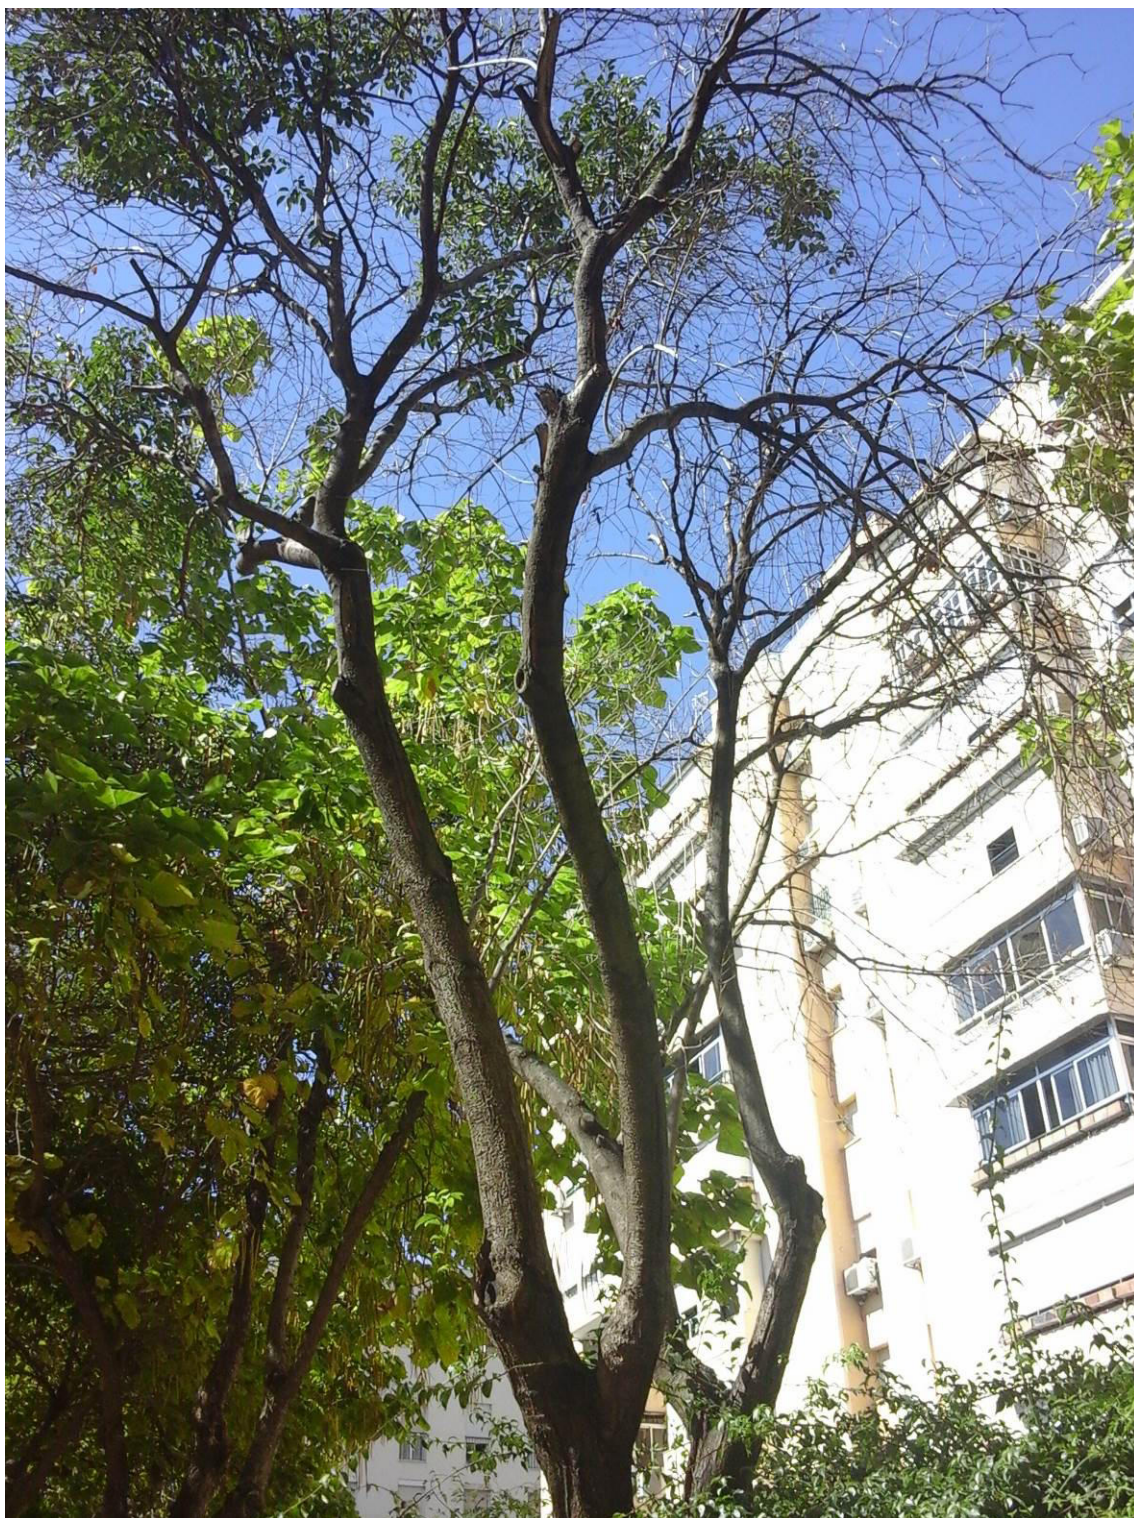
9. FOTOGRAFÍAS

6. LESIONES GRAVES: Árbol en regresión, con un 80% de las ramas secas. Cavidad con pudrición activa en cruz, producida por desgaje, que se extiende hasta la base del tronco. Ramas primarias ahiladas por continuos refaldeos. Heridas de podas no consolidadas con pudrición activa. Cavidades y madera vista en cuello. Descomposición en duramen.

7. ESTADO GENERAL: Riesgo de rotura de ramas primarias.

Una vez contrastado lo obtenido en el análisis visual y en el análisis fitosanitario, se incluye este árbol en una de las categorías de la "Clasificación del riesgo" conocida FRC (Failure Risk Classification) en el que el árbol que estamos analizando se encontraría en la Categoría D (Árboles con defectos estructurales y/o morfológicos graves o muy graves. Supone un riesgo estático bastante elevado).

Propuestas y/o consejos
Árbol prácticamente seco, en regresión, que junto con la probabilidad de fractura de ramas primarias por fallo en cruz, se encuentra en una situación irreversible. Supone además un riesgo alto para peatones, ya que se encuentra en una zona de recreo, sobre un banco y por otra parte sobre un aparcamiento de vehículos, lo que hace recomendable su eliminación.
