AP-272-19
ALDV

SOLICITUD DE APEO DE ARBOLADO VIARIO (AP-272-19) PARTE 2ª

1. **FECHA:** 13 de septiembre de 2019
2. **SITUACIÓN:** Calle Resolana
3. **Distrito:** Casco Antiguo.
4. **ESPECIE:** *Platanus x hispanica*
5. **P.C. (c.m):** 90

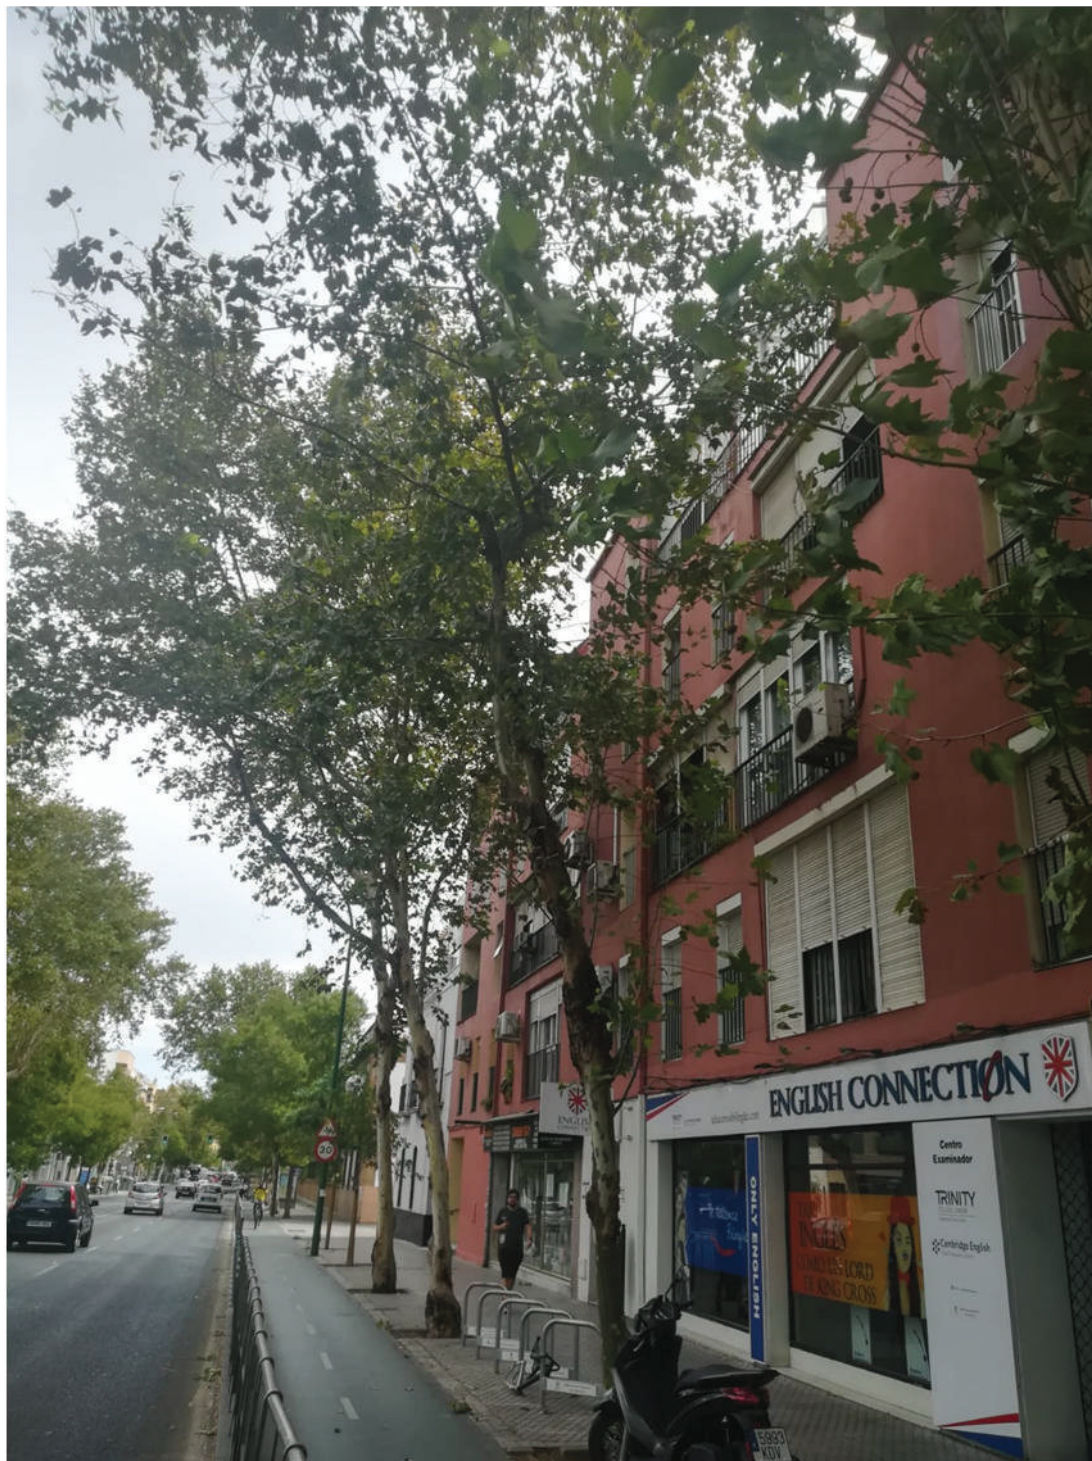
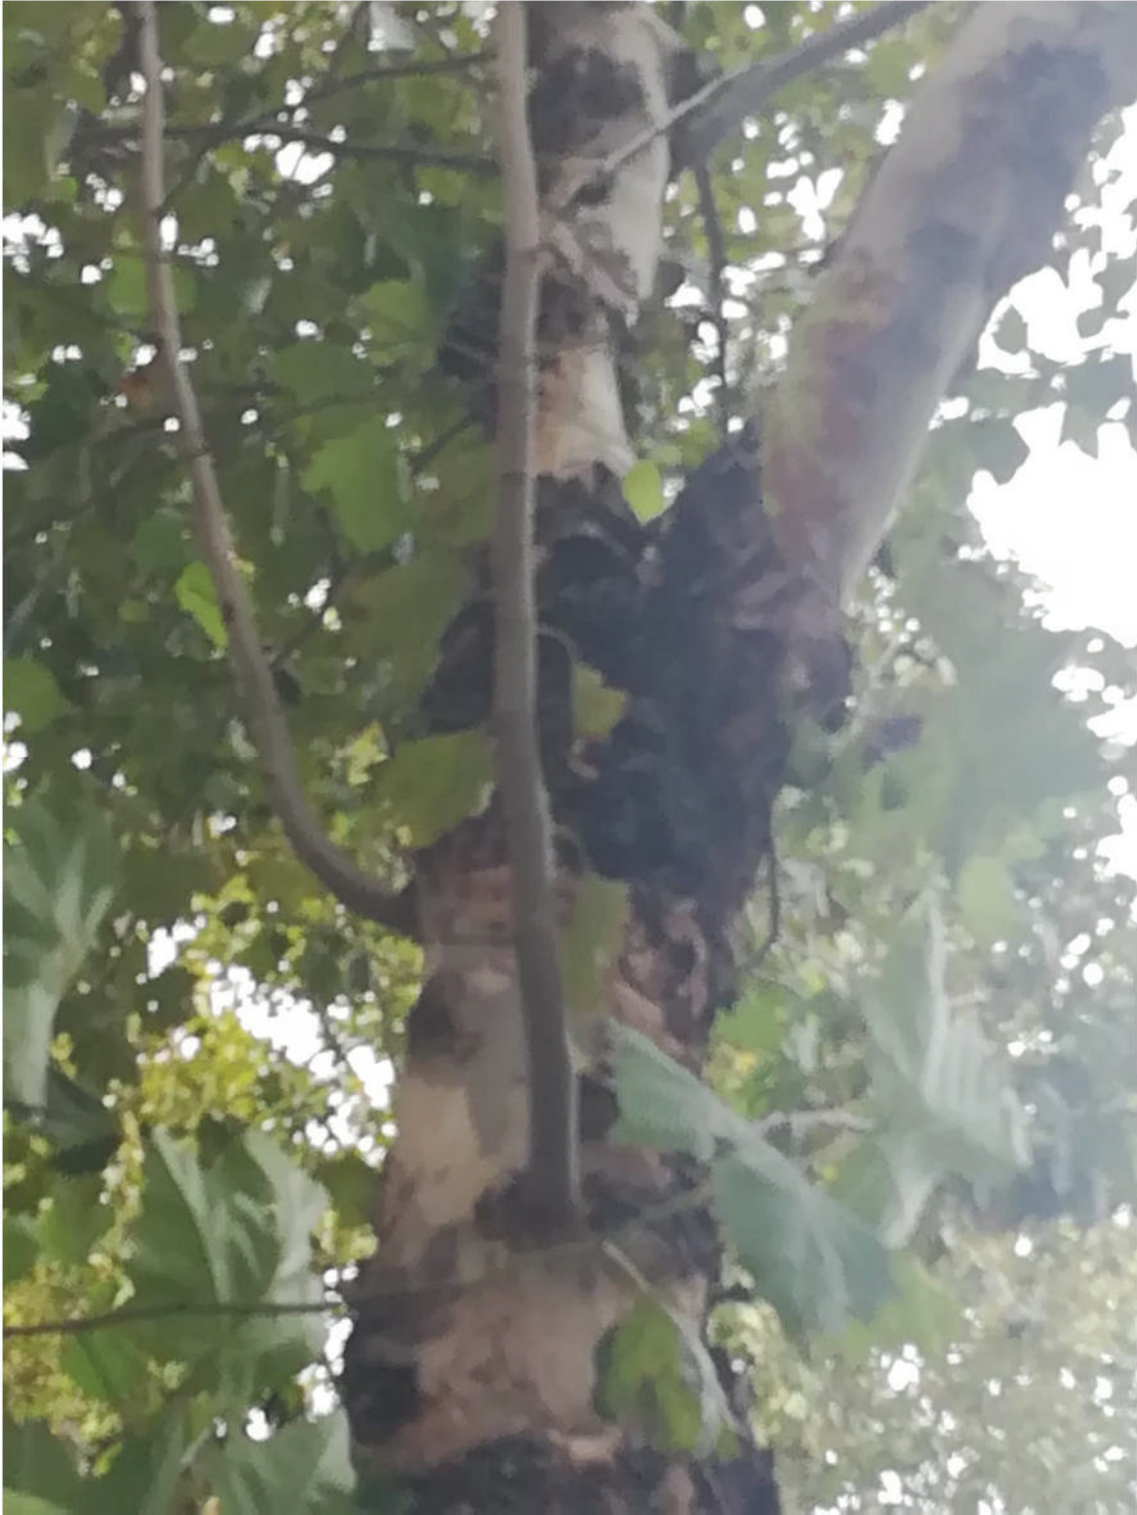
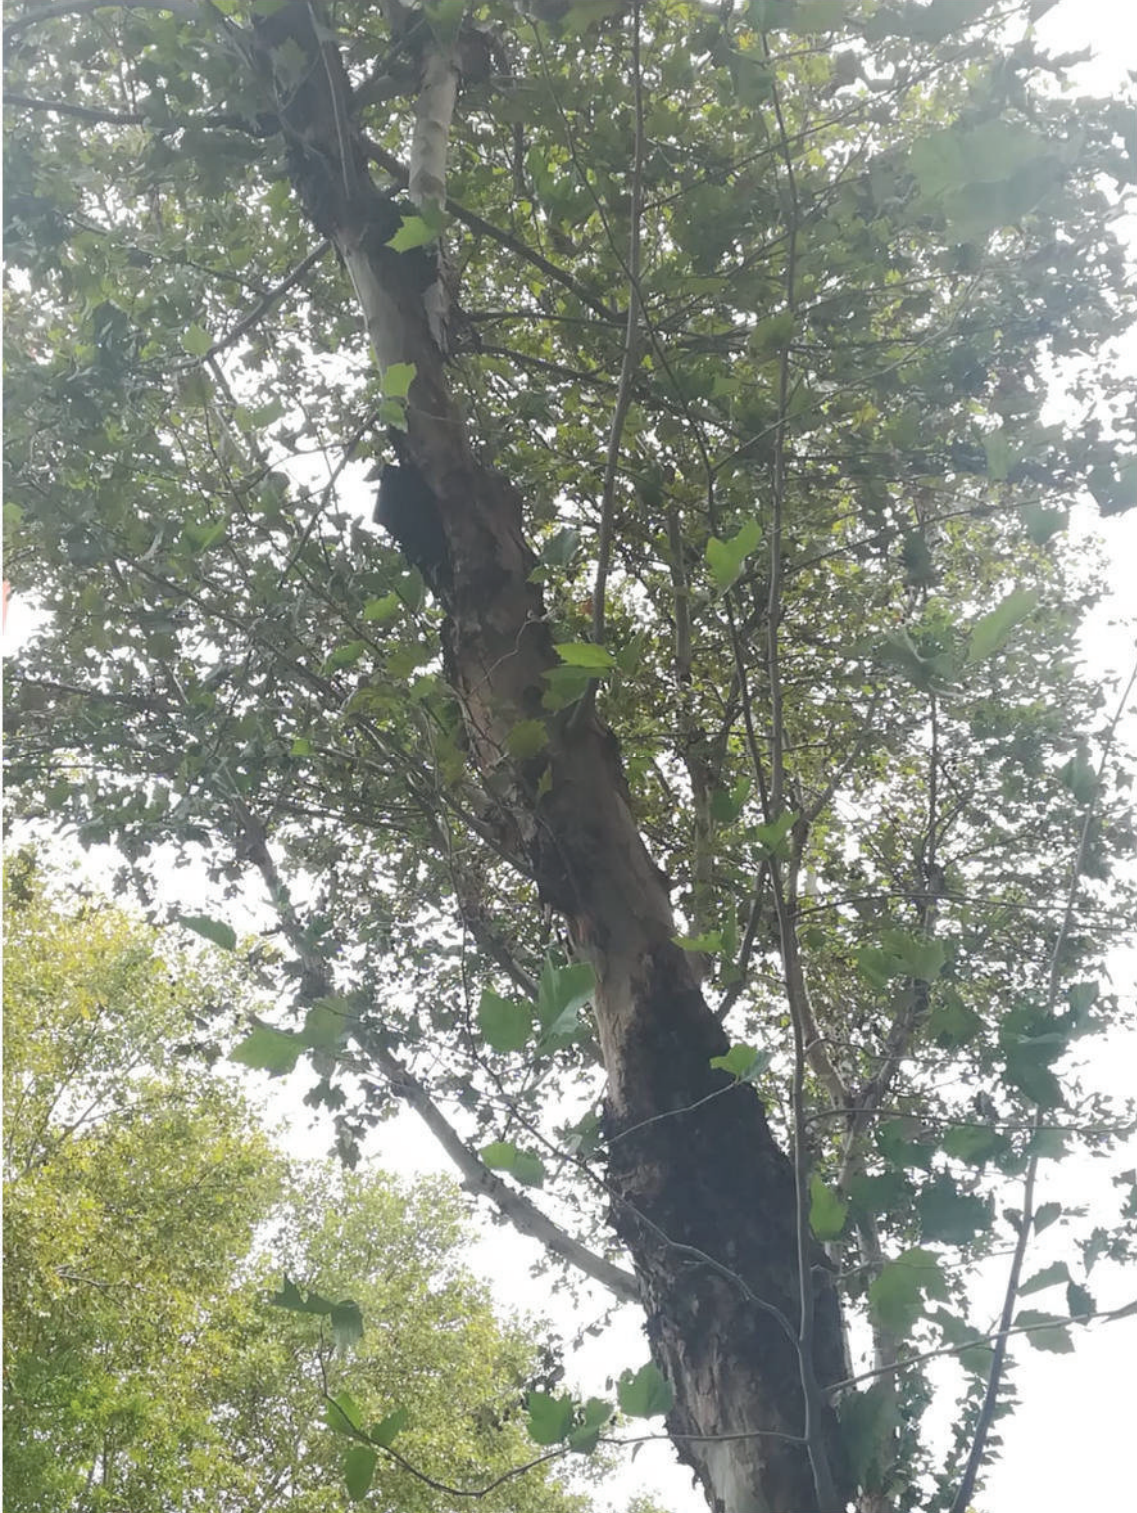
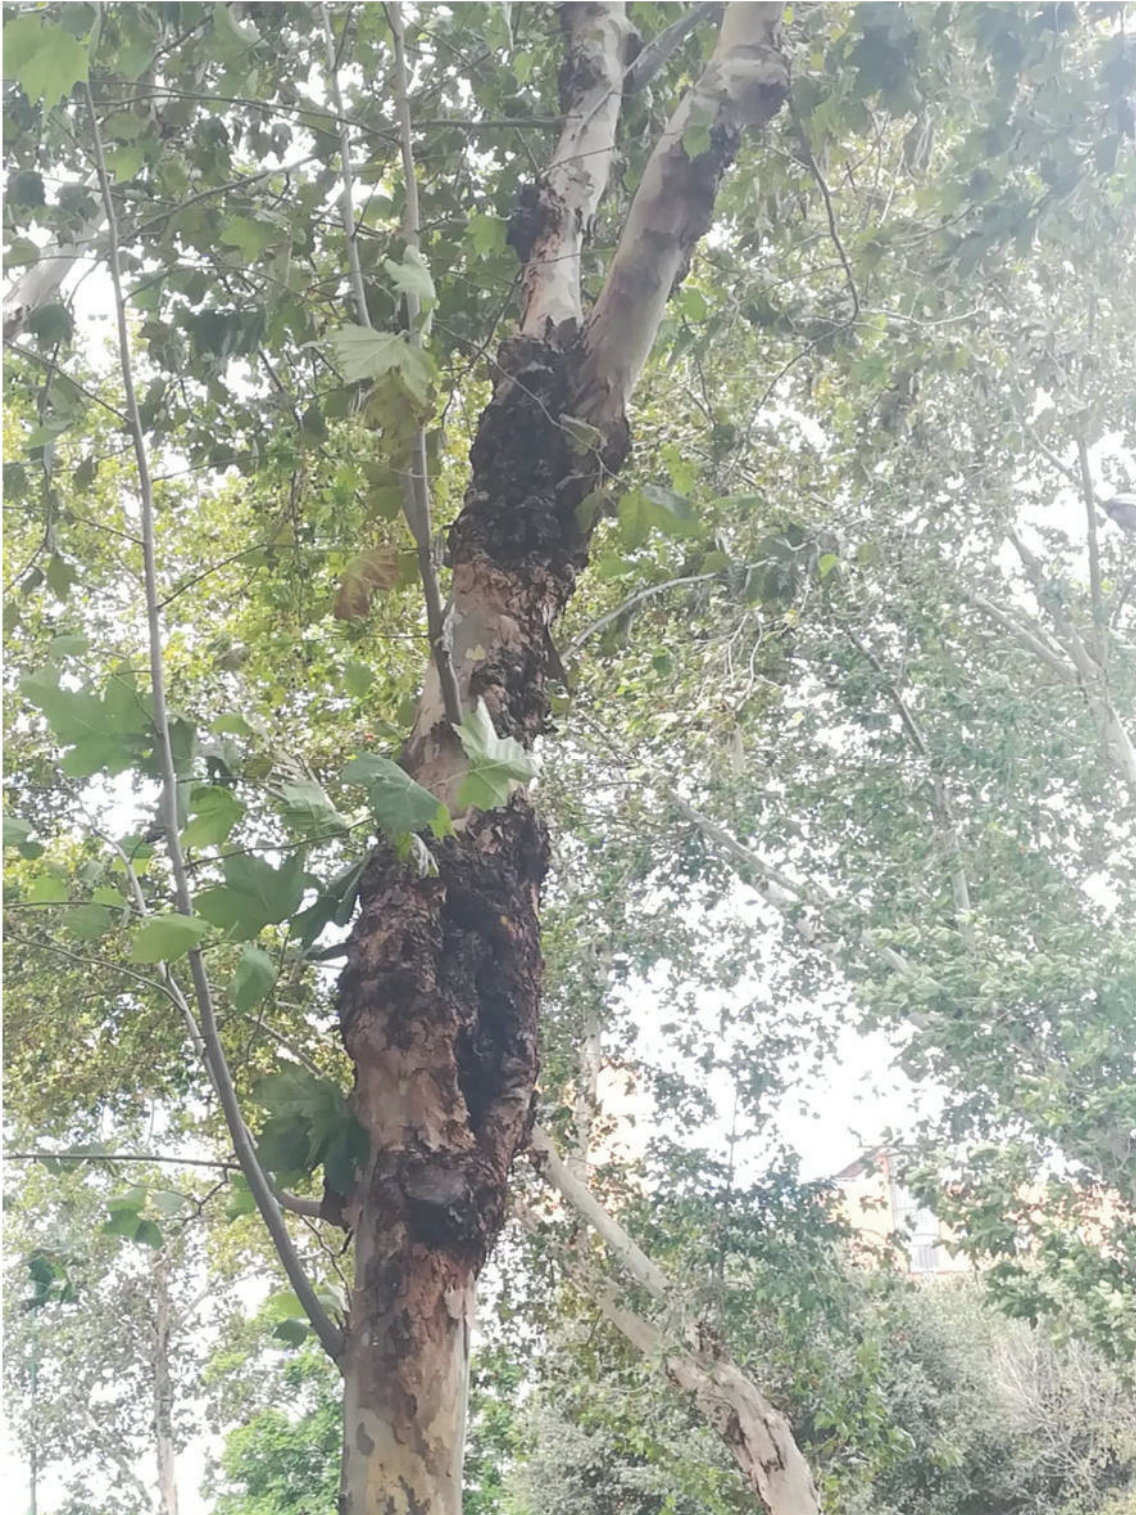
12. FOTOGRAFÍAS:

6. **ALTURA (m):** 12
7. **ALCORQUE (m):** 1 x 1
8. **LATITUD DE ACERADO(m):** -
9. **LESIONES GRAVES:**
 - Chancros con alto nivel de degradación en cuello, cruz e inserciones de ejes en altura.

- Estructura altamente comprometida por alta esbeltez del ejemplar y sobre exposición de reiterados en cima.
 - Por la desordenada disposición de las ramificaciones, se hace imposible una reducción de copa que disminuya el riesgo asociado al ejemplar, y a la vez permita la consolidación de la misma en el futuro.

10. **ESTADO GENERAL:**
 - El estado fisiológico, asociado al vigor, está comprometido. Hecho que aumenta la posibilidad de fallo, al preverse una pérdida importante de su capacidad de resistencia mecánica.

Notas, explicaciones, descripciones: Ejemplar con chancros importante por toda su estructura, generados por termitas asociadas a Synanthedon codeti. Inserciones comprometidas por la degradación de hongos xilófagos. Ahilamiento y sobreexposición de reiterados en altura.

11. **OBSERVACIONES:**
 - Debido a la incapacidad del ejemplar de consolidar defectos, a no existir actuaciones alternativas para su consolidación, y a presentar un nivel de riesgo asociado alto, se recomienda su apeo.

Propuestas y/o consejos Se recomienda su apeo por presentar riesgo elevado asociado al defecto que se estudia, además de la inexistencia de alter-nativas para la mitigación efectiva del mismo.
