**Expediente: 6/2020**

AP-22-2020  
ALDV

## SOLICITUD DE APEO DE ARBOLADO VIARIO (AP-22-20) PARTE 2ª

# Formulario de Evaluación Básica de Riesgo de Arbolado

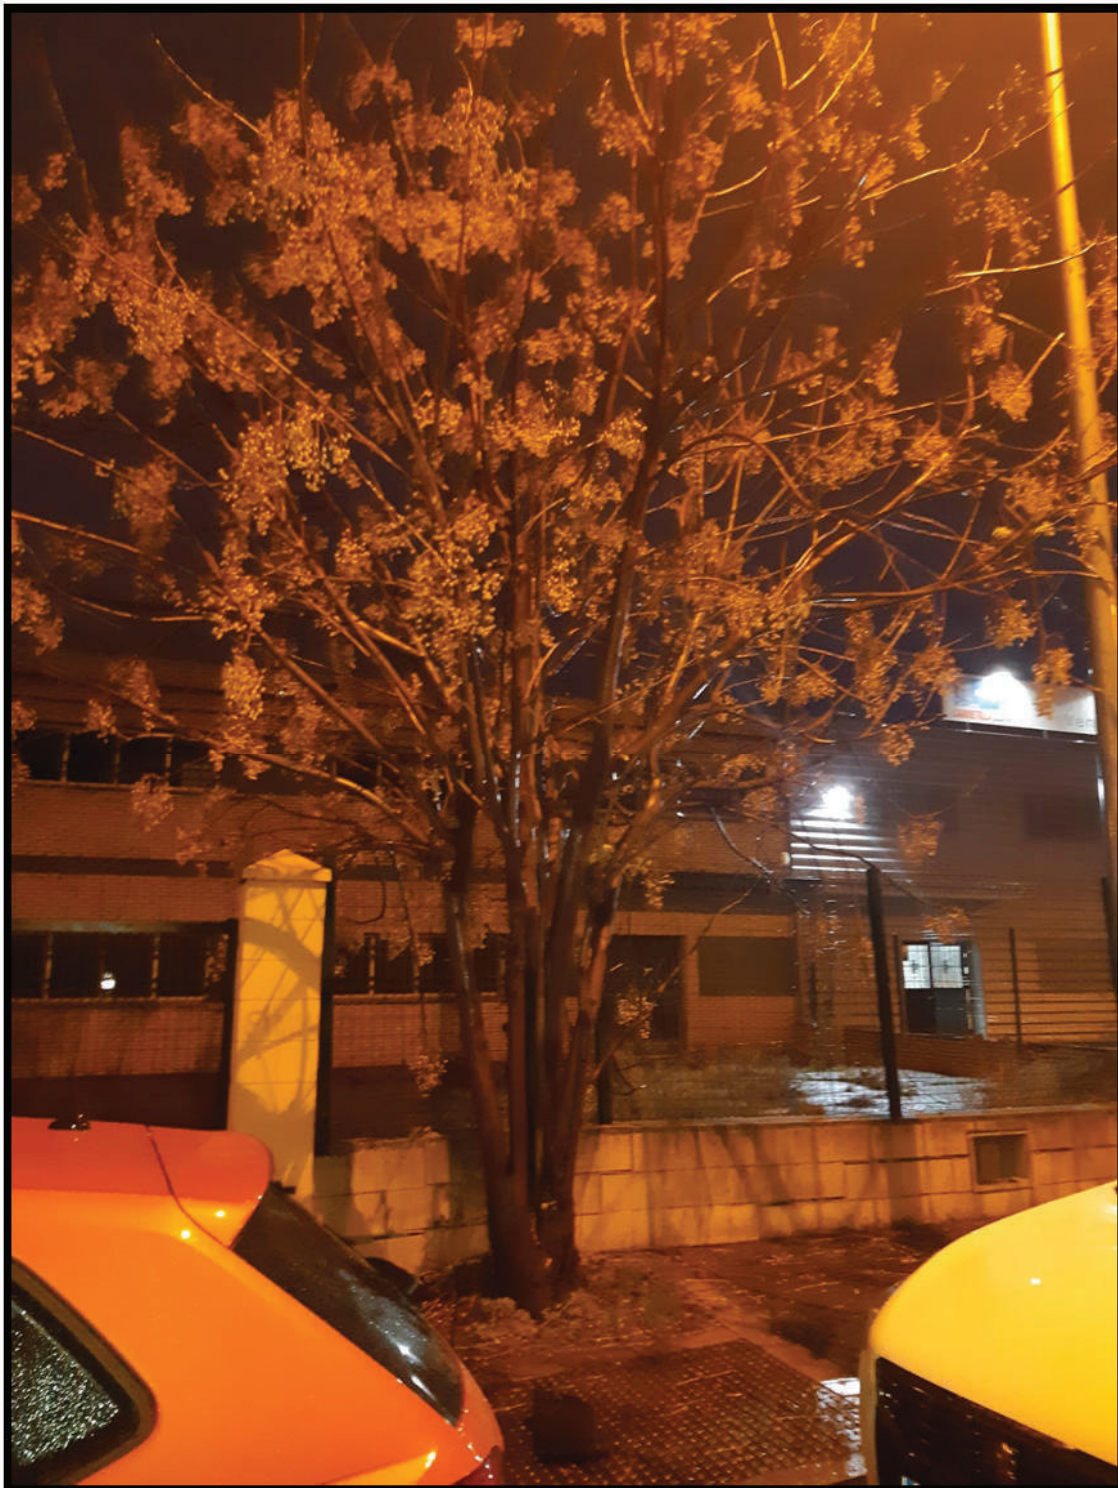
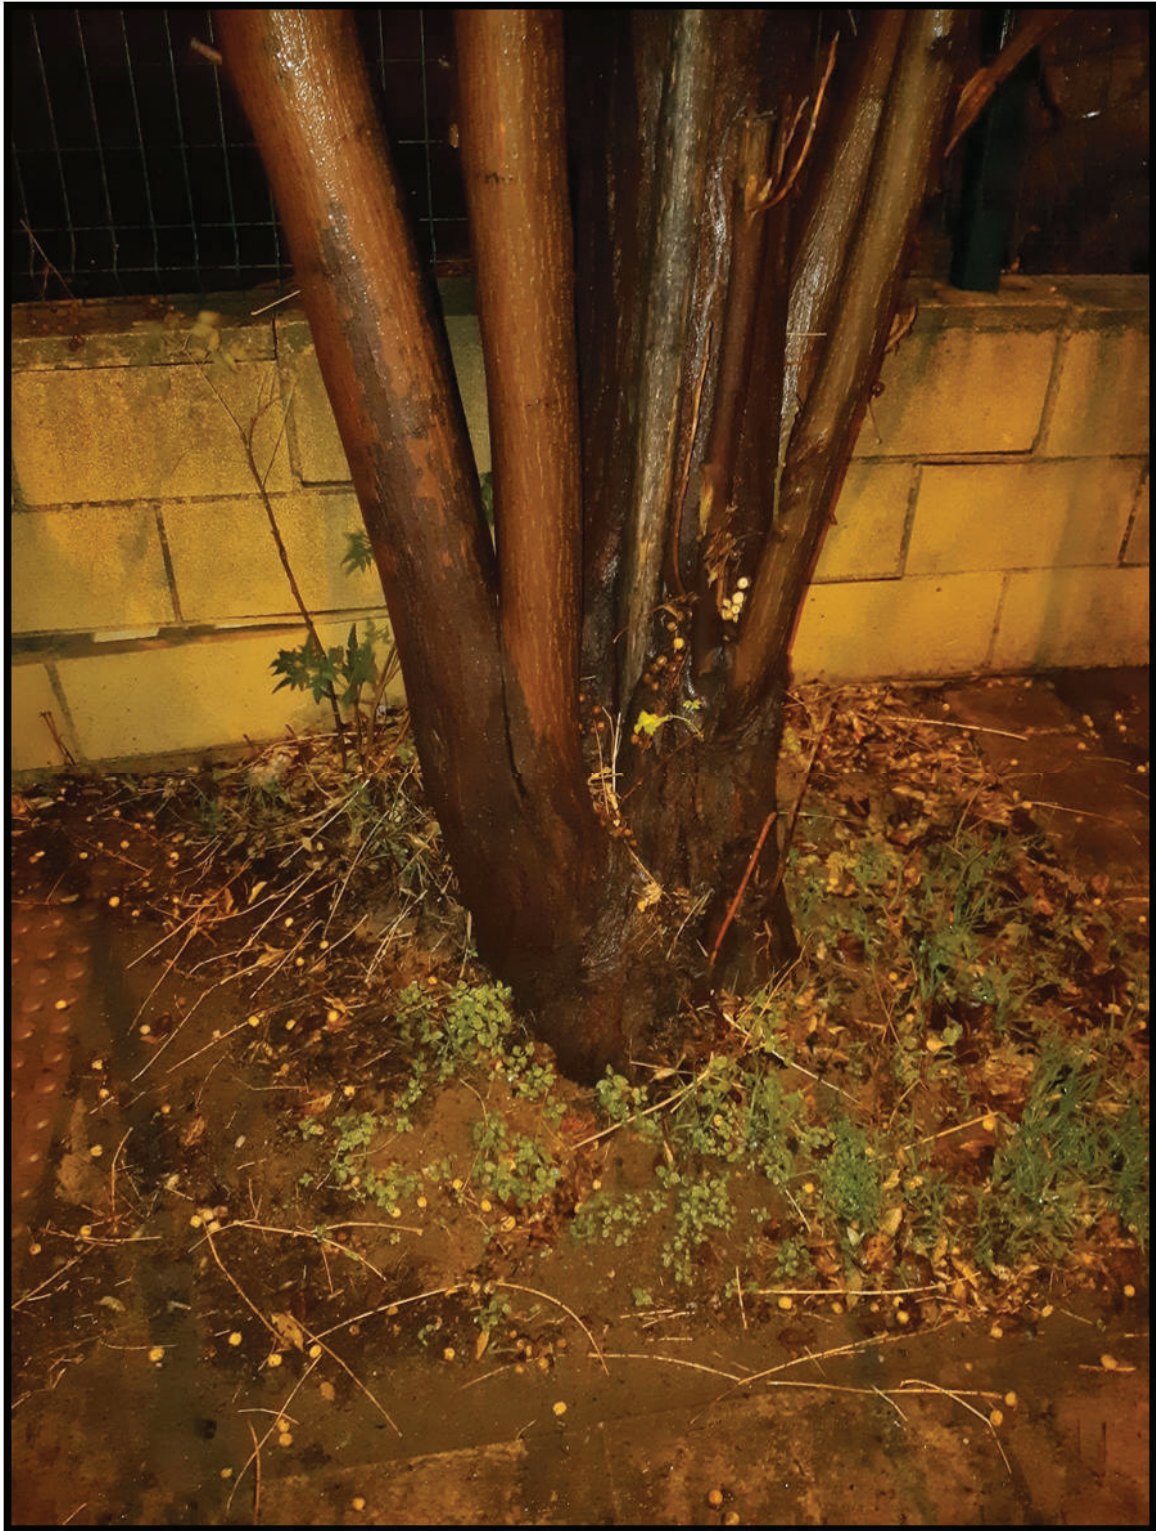
**12. FOTOGRAFÍAS:**

7. **ALCORQUE (m):** 1 x 1
8. **LATITUD DE ACERADO(m):** -
9. **LESIONES GRAVES:**
  - Cortezas incluidas en las horquillas que unen todos los ejes primarios.

- Rebrote de cepa, por lo que toda la estructura es de origen epicórmico, con la relativa inestabilidad en inserciones que le corresponde a este tipo de estructuras.

- Interferencia con murete adyacente, generando grieta en el mismo y herida en el cuello del árbol.
10. **ESTADO GENERAL:**
  - El estado fisiológico, asociado al vigor, es normal.

**Notas, explicaciones, descripciones:**  
 Se trata de una serie de rebrotes de cepa de un ejemplar antiguamente talado. El anclaje es inestable. El desarrollo a nivel de suelo de los rebrotes, de alta vigorosidad y características juveniles, está produciendo una interferencia significativa con el murete de la nave adyacente.  
 Ya con defectos importantes por la acción de las nuevas raíces y el propio desarrollo del cuello de los rebrotes. Futuro inviabil del ejemplar que sufrirá heridas constantes en cuello.

11. **OBSERVACIONES:**
  - Se recomienda el apeo del ejemplar, por criterios de gestión.
  - Se recomienda la sustitución por ejemplar de porte contenido. Aunque con preferencia, sería adecuado sellar el alcorque existente y abrir uno nuevo a una distancia adecuada de las lindes de las naves industriales con el objetivo de implantar un ejemplar de porte grande. Un nuevo ejemplar de *Melia azedarach* sería adecuado en este caso.

**Propuestas y/o consejos**  
 Se propone la eliminación por criterios de gestión. Ya que el futuro del ejemplar es inviable y los daños estructurales asociados a su crecimiento, imposibles de mitigar. Se recomienda la sustitución por ejemplar de especie de crecimiento contenido. O la reeducación del alcorque, sellando el existente y abriendo uno nuevo a una distancia adecuada de la linde de las naves industriales. Podiendo así implantar un ejemplar de porte grande.
