**Expediente: 29/2020**

AP-63-2020  
ALDV

**FICHA DE APEO DE ARBOLADO VIARIO (63/20) PARTE 2ª**

# ISA Formulario de Evaluación Básica de Riesgo de Arbolado

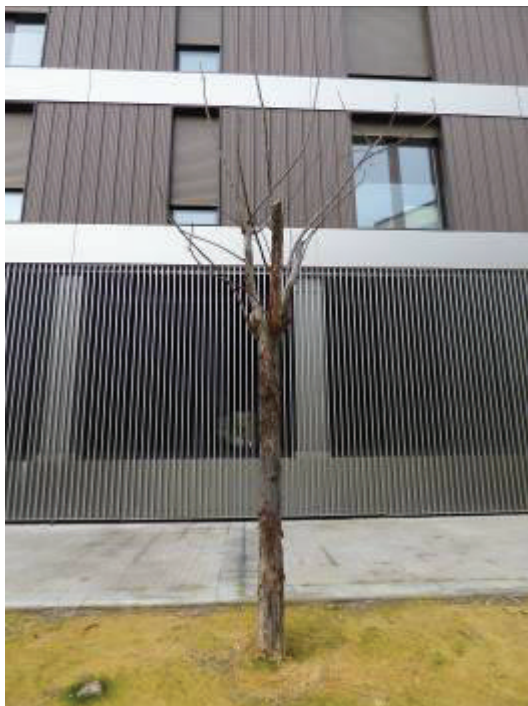
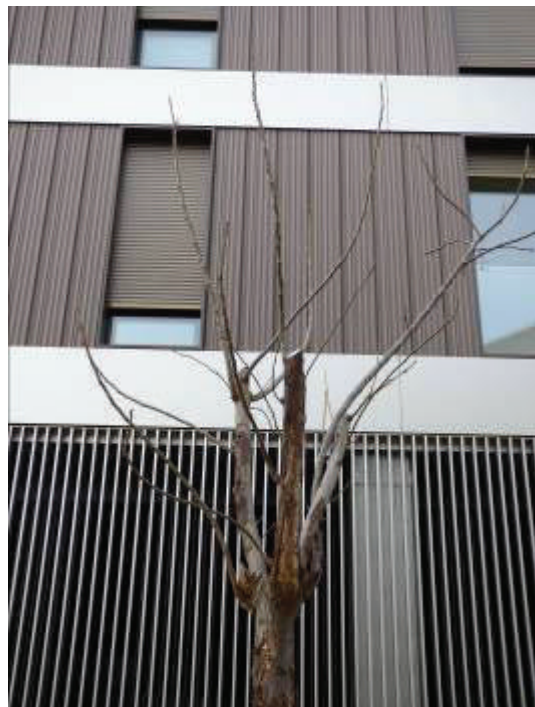
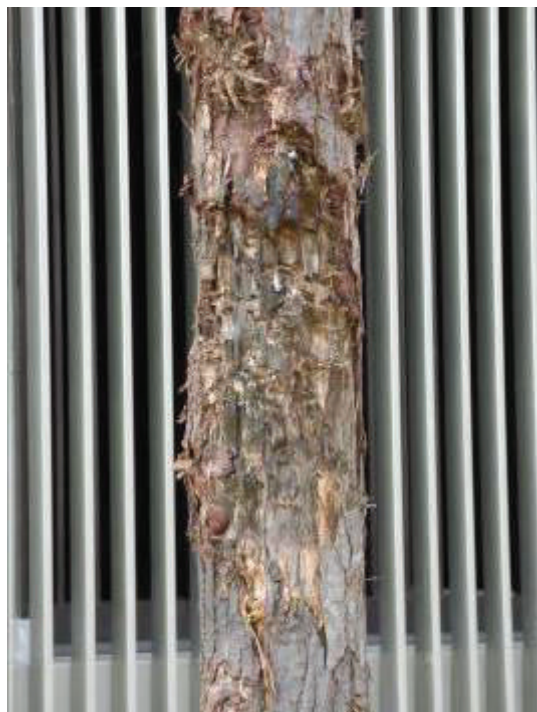
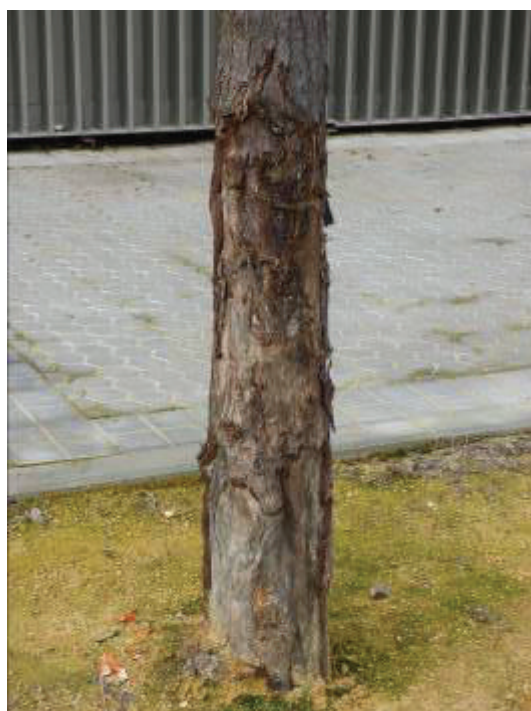
1. **FECHA:** 12/02/20
2. **SITUACIÓN:** Calle Clara Campoamor **DISTRITO:** Nervión
3. **ESPECIE:** *Melia azedarach* **N ° ID:** 1623
4. **P.C. (cm):** 50 **ALTURA (m):** 6 **ALCORQUE (m):** Parterre de albero
5. **LATITUD DE ACERADO:** Viviendas y zona de paso.
6. **LESIONES GRAVES:** Desmoche de copa. Numerosas heridas con albura expuesta y en degradación. Afecciones radiculares por fitotoxicidad y compactación del albero.
7. **ESTADO GENERAL:** Árbol adulto, vitalidad media, estructura muy alterada debido a la drástica poda de copa.
8. **OBSERVACIONES:** La empresa responsable de los daños ha sido sancionada y será la encargada de la tala, del destocoado y de la correcta sustitución de estos ejemplares con especies seleccionadas por los Técnicos Municipales.
9. **FOTOGRAFÍAS:**

Árbol adulto y medianamente vigoroso, presenta reciente desmoche de copa, con degradación incipiente de la madera expuesta en el corte. Se encontraba en el área de influencia de la obra de construcción del edificio adyacente y de renovación de acerado circundante, lo que ha provocado numerosos daños mecánicos en el fuste por ausencia de protección y contacto de la maquinaria pesada. El parterre donde está ubicado tiene una capa superior de albero compactado con enterramiento del cuello del tronco que puede provocar a medio plazo afecciones radiculares por asfisia.

Se recomienda el apeo y sustitución del ejemplar, dada la nula viabilidad del ejemplar a medio plazo por la grave desestructuración y la progresiva degradación de la madera a partir de los numerosos daños recibidos. Para la plantación, es aconsejable retirar el albero, al menos de la zona primaria de anclaje radicular (1x1m).
