**Expediente: 29/2020**

AP-67-2020

**FICHA DE APEO DE ARBOLADO VIARIO (67/20) PARTE 2ª**

# ISA Formulario de Evaluación Básica de Riesgo de Arbolado

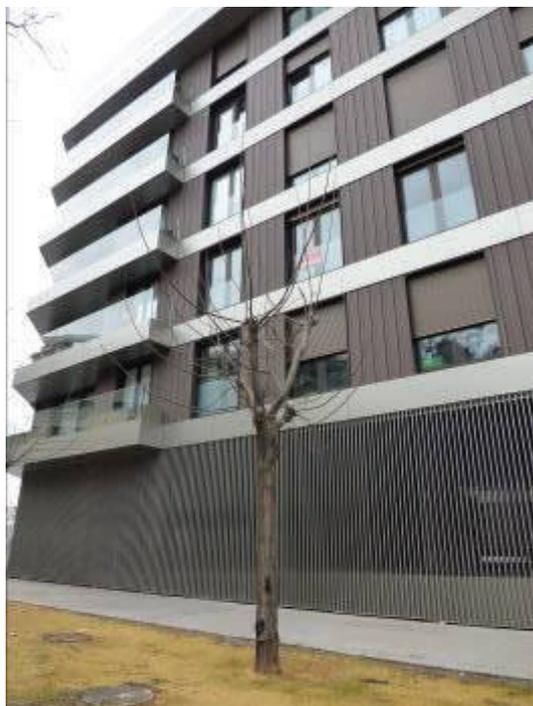
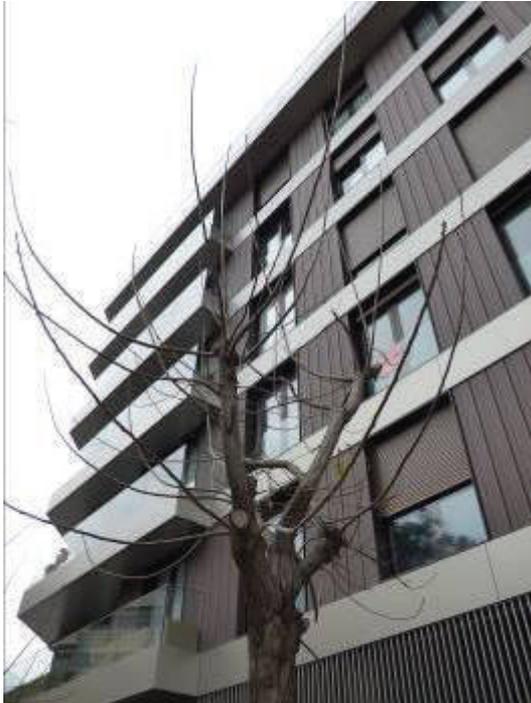
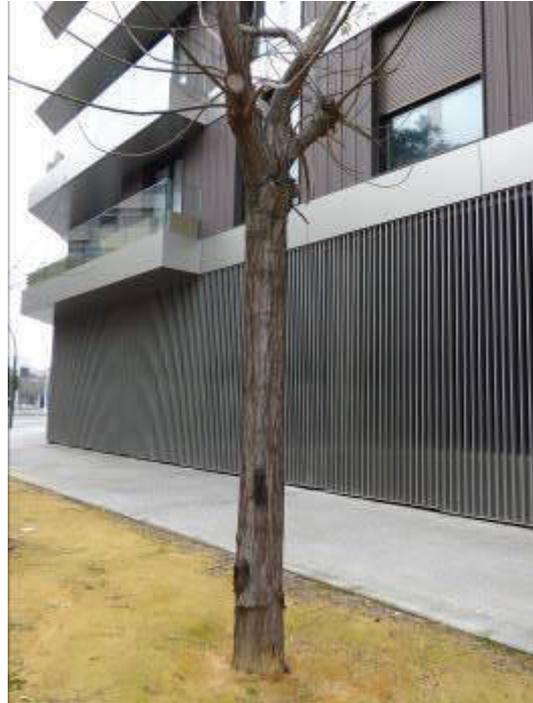
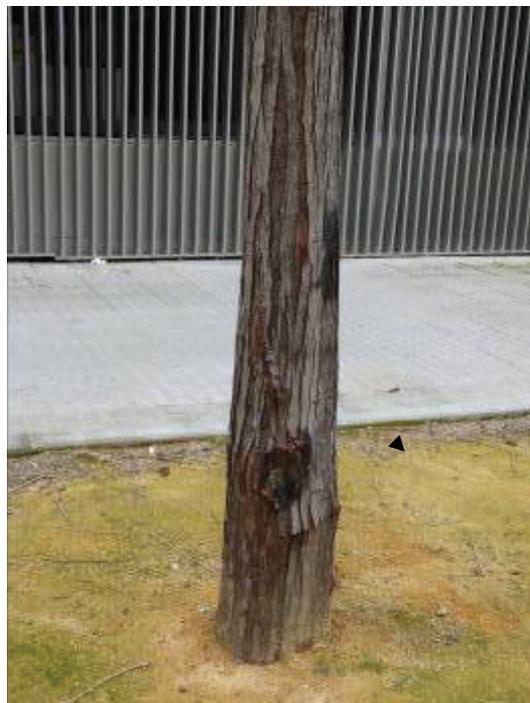
1. **FECHA:** 12/02/20
2. **SITUACIÓN:** Calle Clara Campoamor **DISTRITO:** Nervión
3. **ESPECIE:** *Melia azedarach* **N ° ID:** 801
4. **P.C. (cm):** 70 **ALTURA (m):** 6 **ALCORQUE (m):** Parterre de albero
5. **LATITUD DE ACERADO:** Viviendas y zona de paso.
6. **LESIONES GRAVES:** Desmoche de copa. A nivel del tronco, numerosas heridas con albura expuesta en degradación. Afecciones radiculares por fitotoxicidad y compactación del albero.
7. **ESTADO GENERAL:** Árbol adulto, vitalidad media, estructura muy alterada debido a la drástica poda de copa.
8. **OBSERVACIONES:** La empresa responsable de los daños ha sido sancionada y será la encargada de la tala, del destoconado y de la correcta sustitución de estos ejemplares, bajo la supervisión y directrices de los Técnicos Municipales.
9. **FOTOGRAFÍAS:**

**"ÚNICO.-** Autorizar el apeo de **un ejemplar de Melia azedarach con id nº 801, situado en la Calle Clara Campoamor, (AP-67-2020). LESIONES GRAVES:** Desmoche de copa. A nivel del tronco, numerosas heridas con albura expuesta en degradación. Afecciones radiculares por fitotoxicidad y compactación del albero. **ESTADO GENERAL:** Árbol adulto, vitalidad media, estructura muy alterada debido a la drástica poda de copa. **OBSERVACIONES:** La empresa responsable de los daños ha sido sancionada y será la encargada de la tala, del destocoado y de la correcta sustitución de estos ejemplares, bajo la supervisión y directrices de los Técnicos Municipales."
