AP-212-2020
CAF

COMUNICADO DE APEO DE ARBOLADO VIARIO (AP-212-20) PARTE 2ª

MOTIVO: RIESGO NO TOLERABLE

Formulario de Evaluación Básica de Riesgo de Arbolado

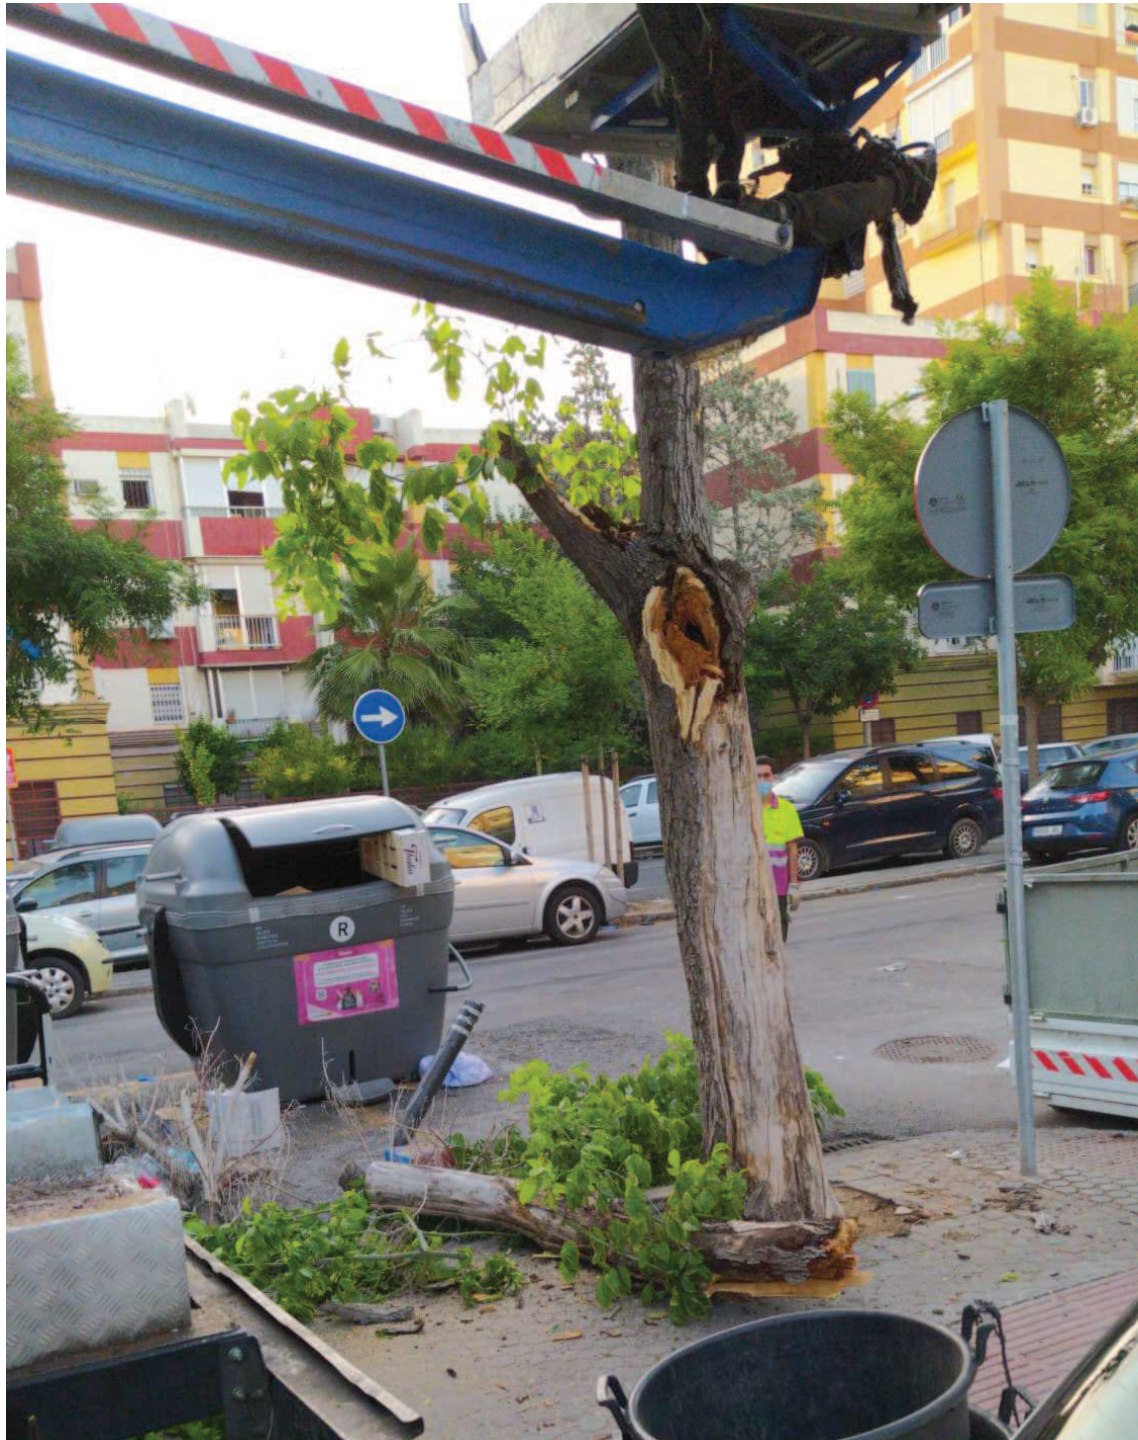
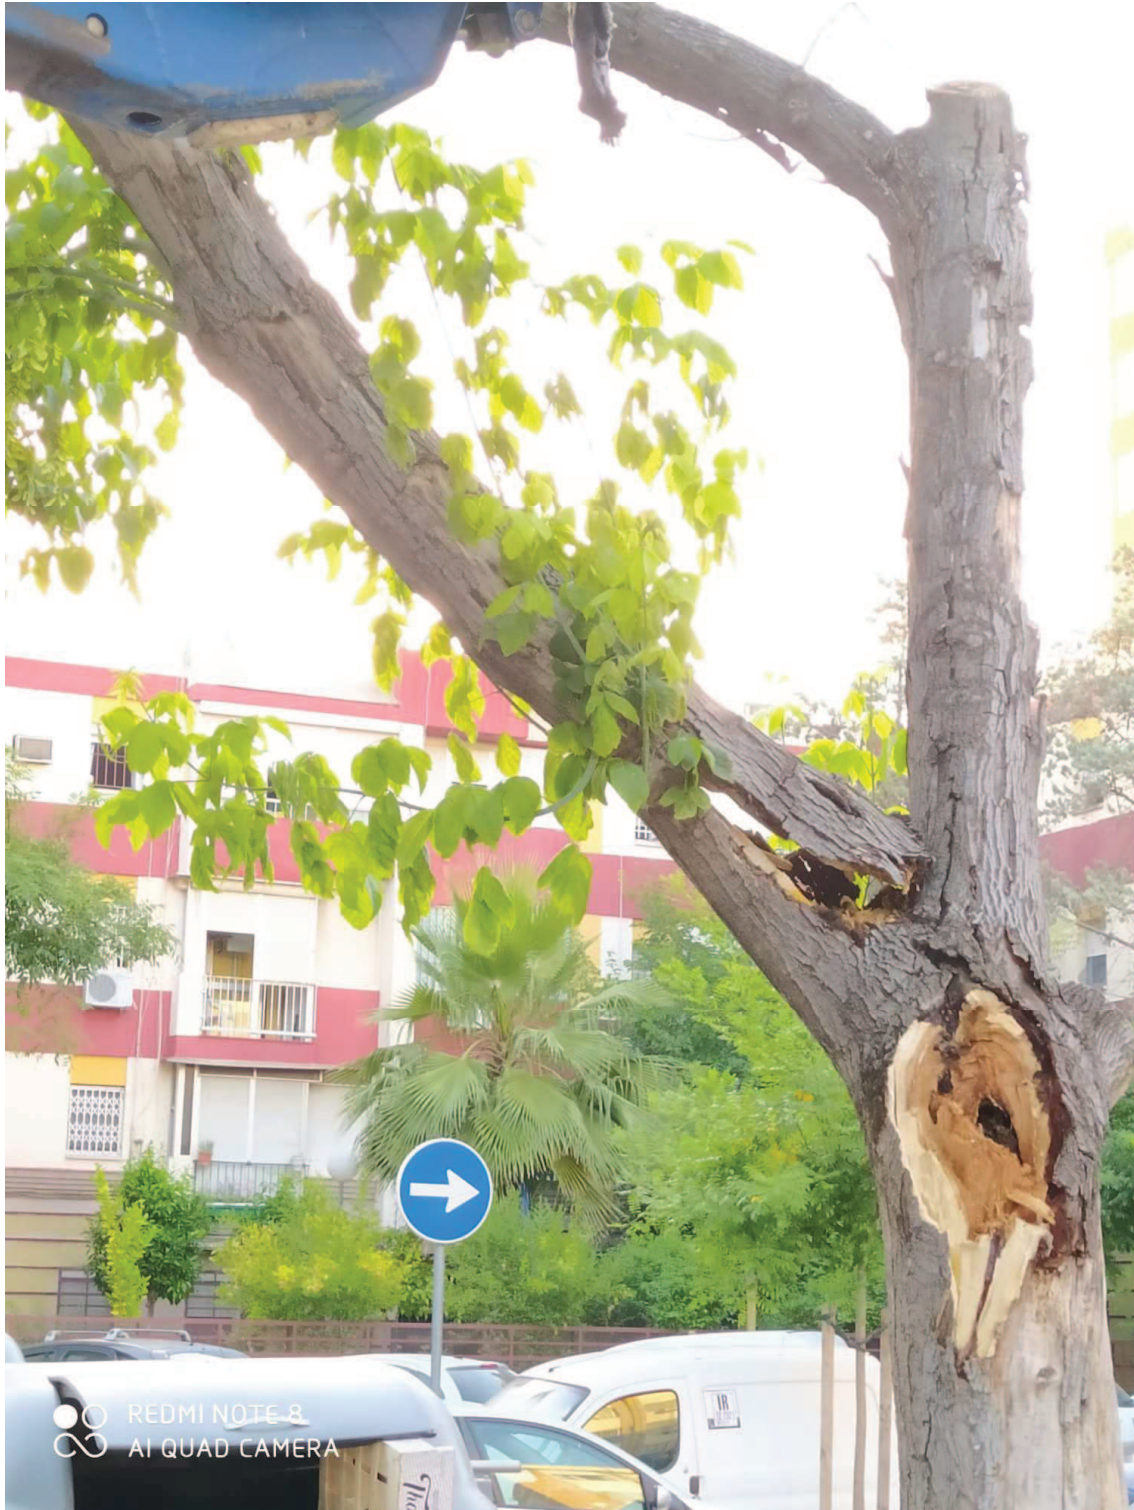
12. FOTOGRAFÍAS:

1. **FECHA:** 29 de mayo de 2020
2. **SITUACIÓN:** Calle Trabajadores Inmigrantes
3. **Distrito:** Macarena
4. **ESPECIE:** *Acer negundo*
5. **P.C. (c.m):** 158
6. **ALTURA (m):** 6
7. **ALCORQUE (m):** 1x1
8. **LATITUD DE ACERADO(m):** 2,5
9. **LESIONES GRAVES:**
 - Estructura en proceso de regresión avanzado e irreversible.
 - Cavidad en cruz, por pérdida reciente de eje primario con inserción totalmente degradada.
 - Pérdida prácticamente total de la capacidad de soporte mecánico de la estructura de copa.

- El estado fisiológico, asociado al vigor, es decrepito. Hecho que aumenta la posibilidad de fallo, debido a la alta degradación de la madera, que la hace elevadamente frágil ante una baja carga aplicada.

- Fallo previo de eje primario.
- Revisado en altura.
- Se realiza prueba de tracción manual sobre uno de los ejes primarios y se rompe casi inmediatamente.

Notas, explicaciones, descripciones: Ejemplar estructuralmente severamente comprometido. Se
evalúa en altura, y al realizar prueba de esfuerzo mediante tracción manual se agría inmediatamente, poniendo de
manifiesto la extrema fragilidad de las estructuras de soporte. Se observan fallos previos.

Propuestas y/o consejos Se apea en el momento, debido a que se le asocia un nivel de RIESGO NO TOLERABLE, y debido a que el fallo puede ser
inminente. Sin existir alternativas que permitan la consolidación de los defectos.
