FICHA DE APEO DE ARBOLADO VIARIO (201/20) PARTE 2ª

MOTIVO DEL APEO: Árbol muerto

1. **FECHA:** 10/06/20
2. **SITUACIÓN:** Z.V.Alcalde Isacio Contreras **DISTRITO:** Nervión
3. **ESPECIE:** *Cedrus atlantica* **N ° ID:** 291
4. **P.C. (cm):**115 **ALTURA (m):**10 **ALCORQUE (m):** Parterre circular de planta ornamental

ISA Formulario de Evaluación Básica de Riesgo de Arbolado

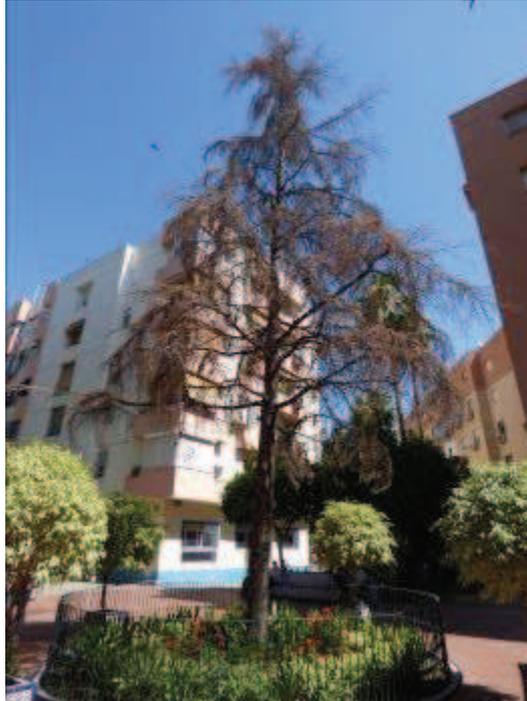
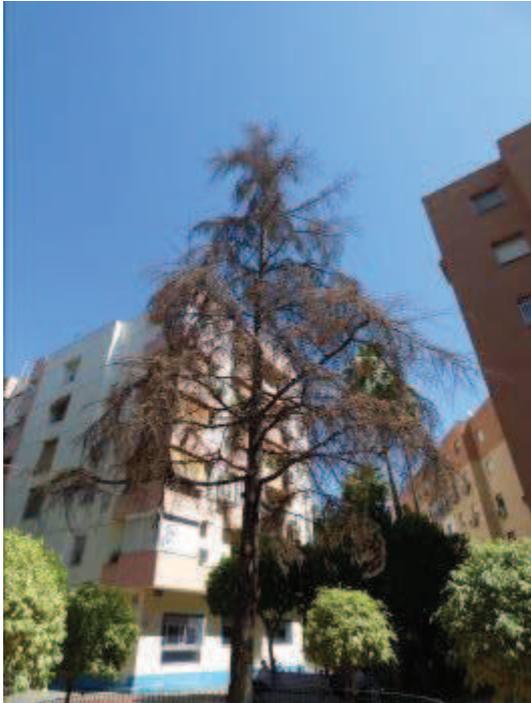
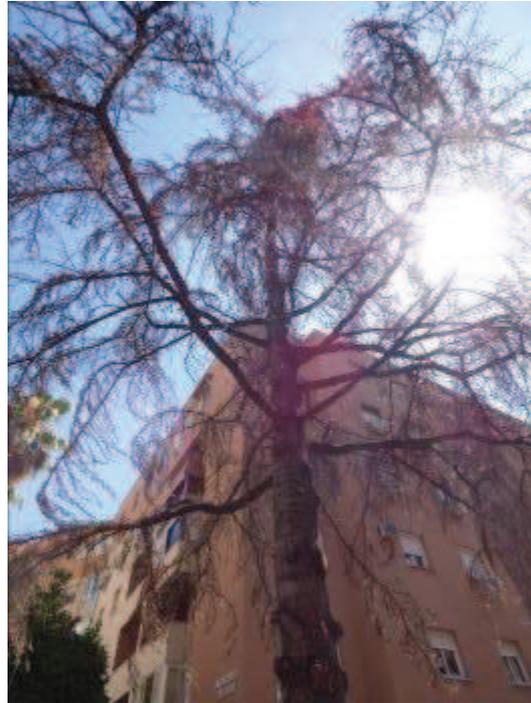
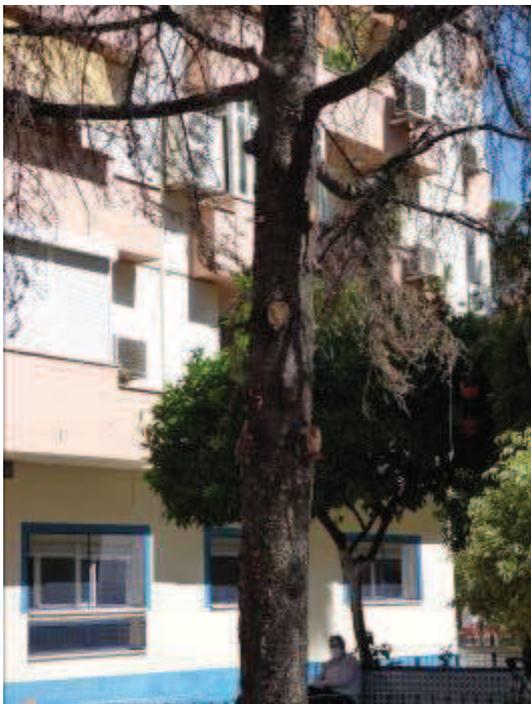
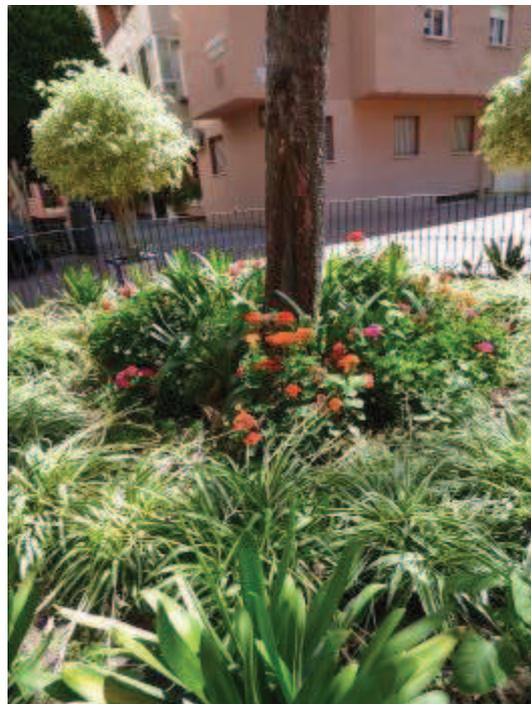
9. **FOTOGRAFÍAS:**

5. **LATITUD DE ACERADO:** Zona peatonal, ajardinada y estancial.
6. **LESIONES GRAVES:** 100% de copa seca. Necrosis y deterioro incipiente de la madera en ejes principales y secundarios. Disfuncionalidad y descomposición progresiva del anclaje radicular.

7. **ESTADO GENERAL:** Árbol muerto en fase madura de desarrollo. Posibles afecciones de origen fúngico parasitario a nivel radicular y fitopatologías abióticas como causa del decaimiento fisiológico definitivo del árbol; se trata de una especie relativamente sensible al régimen de riego y a la presencia de metales pesados y leve salinidad del agua, que no tolera el riego con aguas regeneradas.

8. **OBSERVACIONES:** Ejemplar muy apreciado y cuidado por los vecinos de la plaza y de calles aledañas. Tenía un alto valor singular al generar entramado social, celebrándose diversos eventos vecinales de carácter cultural y recreativo entorno a este árbol. Se recomienda la sustitución de la posición por una especie más adecuada a las condiciones ambientales del lugar, y de porte significativo, dadas las escasas limitaciones de espacio.
