SOLICITUD DE APEO DE ARBOLADO VIARIO (AP-334-20) PARTE 2ª

MOTIVO DEL APEO: RIESGO NO TOLERABLE

1. **FECHA:** 15 de septiembre de 2020
2. **SITUACIÓN:** Calle Martín Villa.
3. **Distrito:** Casco Antiguo.
4. **ESPECIE:** *Robinia pseudoacacia*.
5. **P.C. (c.m):** 71
6. **ALTURA (m):** 9
7. **ALCORQUE (m):** 1 x 1
8. **LATITUD DE ACERADO(m):** 4,5
9. **LESIONES GRAVES:**

Formulario de Evaluación Básica de Riesgo de Arbolado

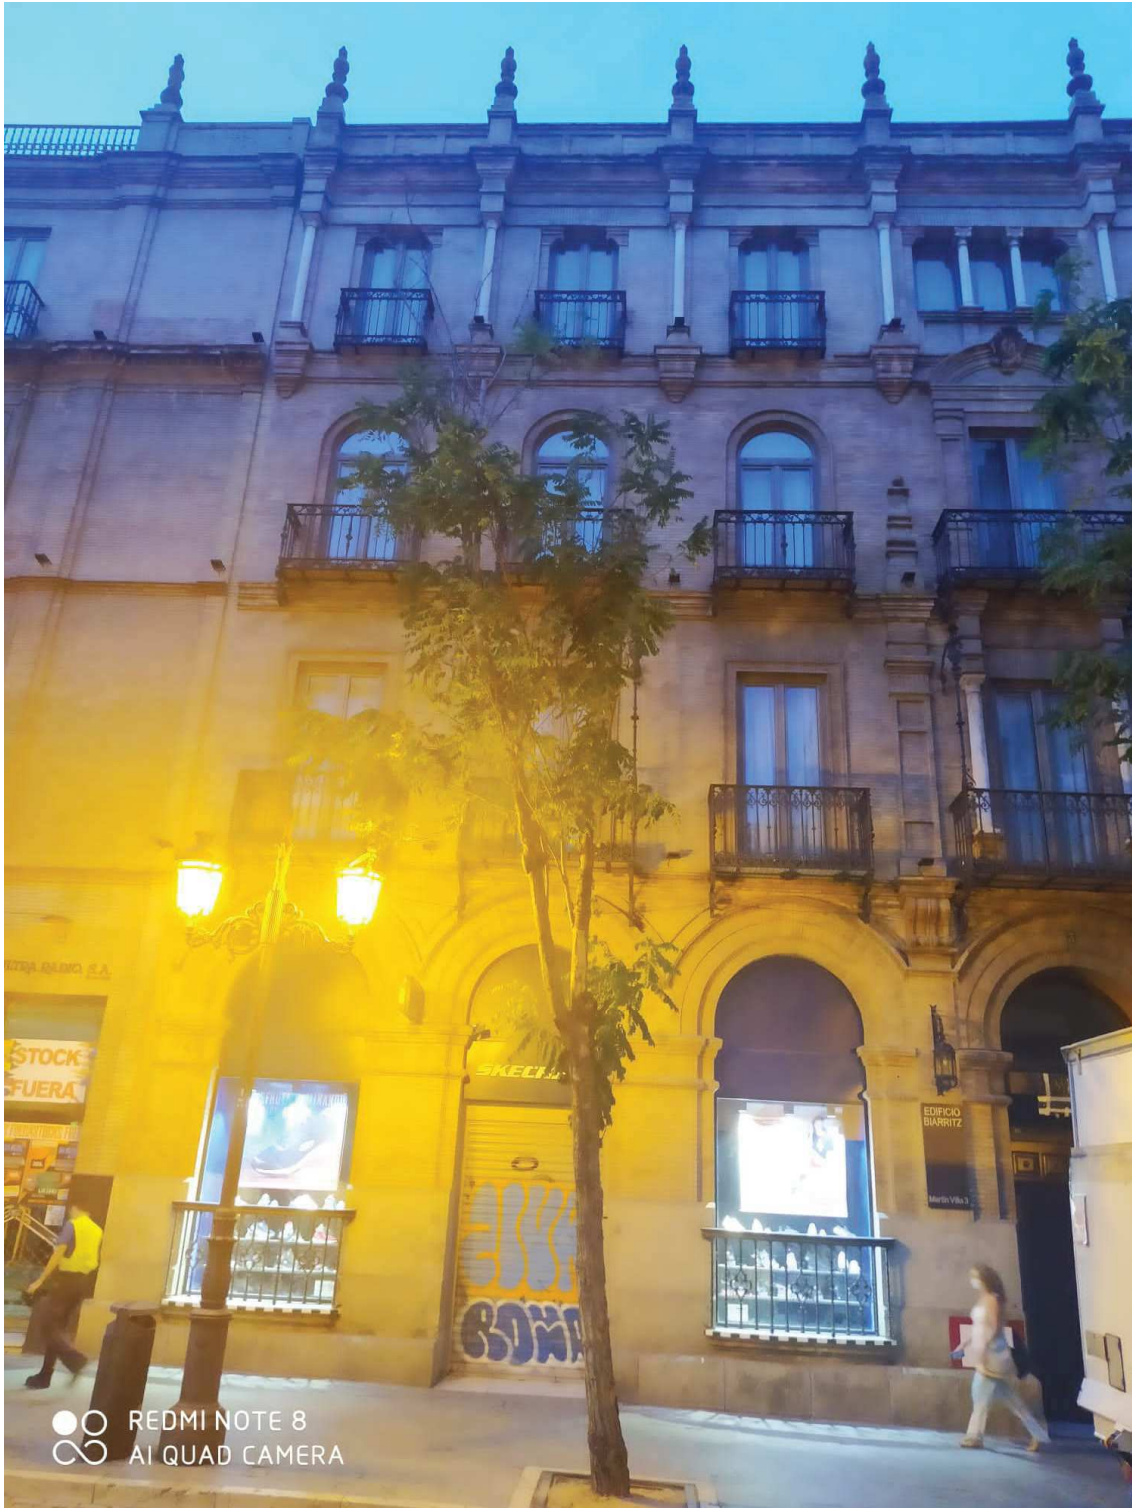
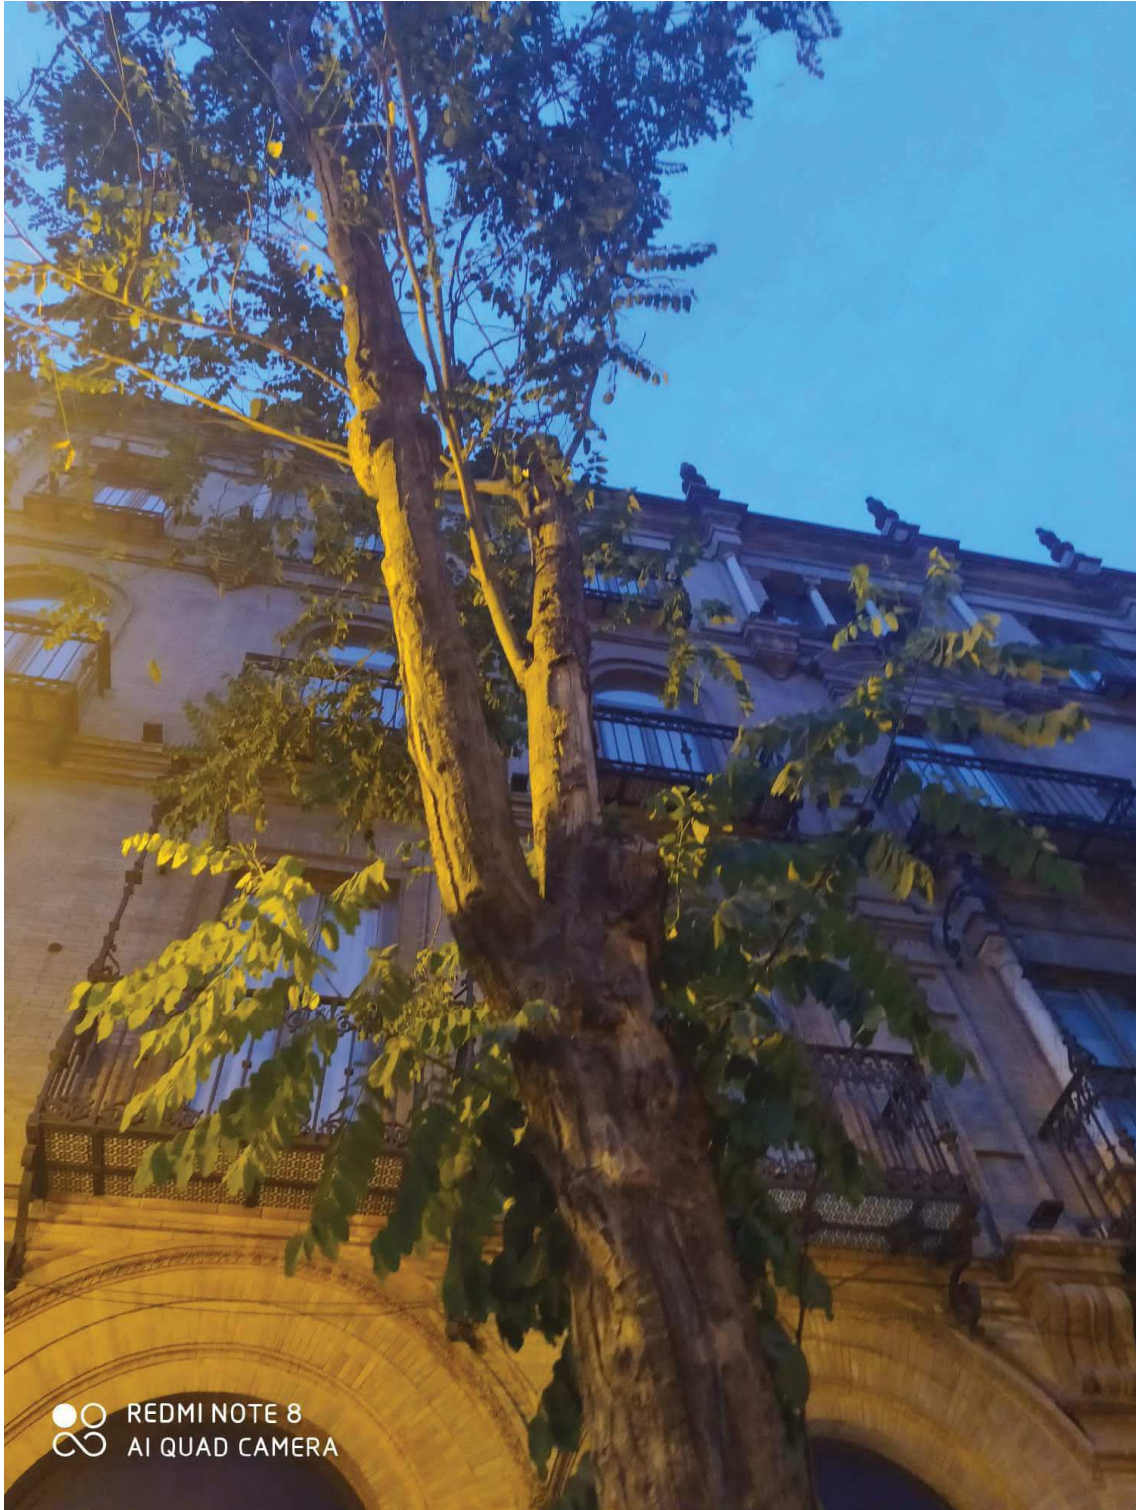
- Afección fúngica generalizada en estado avanzado.
- Descortezamientos por toda la estructura y torsiones de las fibras del tronco.
- Chancros longitudinales en tronco, con duramen expuesto y degradado.
- Copa seca en aproximadamente un 70% de su estructura.
- Inserciones de ejes en copa con cortezas incluidas.

- El estado general, asociado al vigor, es bajo. Lo que aumenta la probabilidad de fallo, al ser fácilmente probable alcanzar el punto crítico de capacidad de carga, ante una jornada con vientos moderados o fuertes.

Se recomienda su apeo por el nivel de degradación que presenta la estructura, y la inexistencia de alternativas para la consolidación de los defectos detectados. Además cabe señalar que con anterioridad han fallado ejemplares cercanos con defectos de similar naturaleza. Esta situación asocia al ejemplar un nivel de RIESGO NO TOLERABLE.
