FICHA DE APEO DE ARBOLADO VIARIO (AP430/20) PARTE 2ª

MOTIVO DEL APEO: Árbol inviable

1. **FECHA:** 09/11/20
2. **SITUACIÓN:** Avda. Menéndez Pelayo **DISTRITO:** Casco Antiguo
3. **ESPECIE:** *Acer negundo* **N ° ID:** 73
4. **P.C. (cm):** 87 **ALTURA (m):** 7 **ALCORQUE (m):** Cuadrado individual

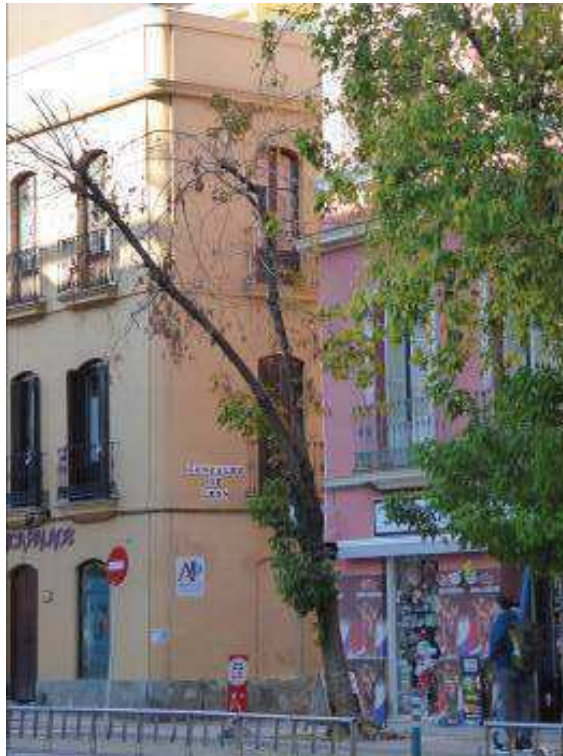
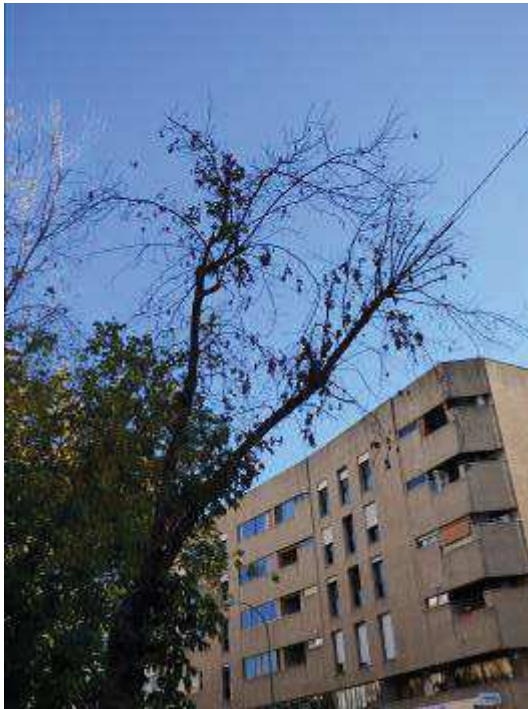
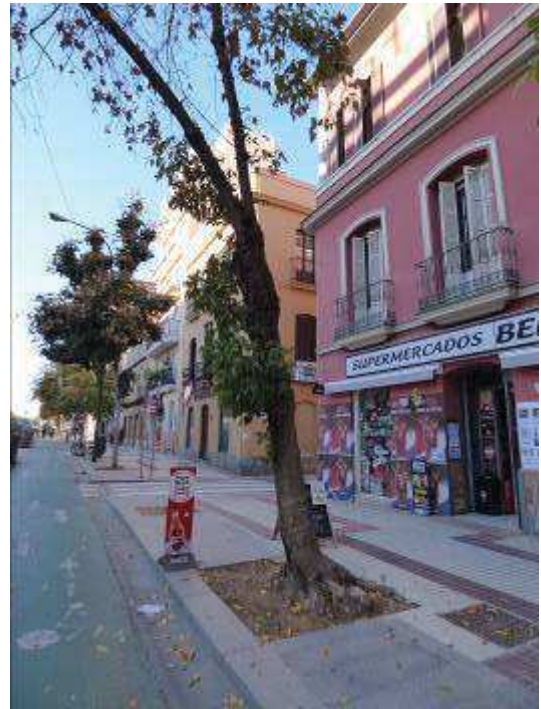
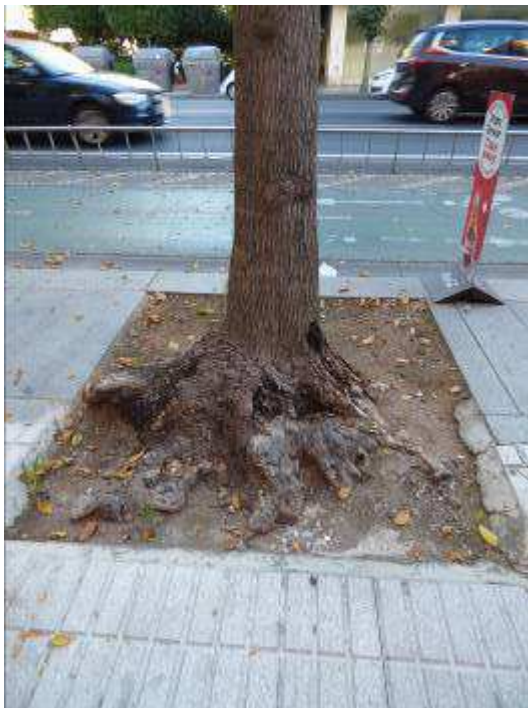
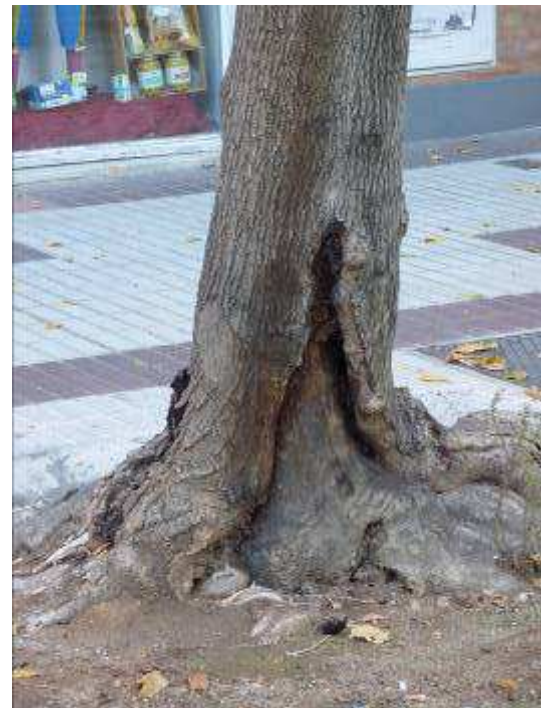
6. **LESIONES GRAVES:** Inclinación activa, actualmente de 15 grados SE, por debilitamiento irreversible del anclaje radicular. Desarrollo anómalo y protuberancias en la base del tronco, como respuesta a la pudrición interna, en progresión a través del anclaje radicular. Descortezamiento y necrosis de la madera, con descomposición por hongos xilófagos, aparentemente del género *Inonotus sp*, en el cuello radicular engrosado, en tronco y ejes principales.

7. **ESTADO GENERAL:** Árbol maduro, decrepito, con un 90% de copa seca. Sólo mantiene capacidad fotosintética en la brotación epicórmica de escasa densidad y vigor inducida, entorno a la cruz principal, por la pudrición y la poda.

8. **OBSERVACIONES:** Copa minimizada en cuanto a carga y amplitud, en acompañamiento de la progresiva desvitalización del árbol.
9. **FOTOGRAFÍAS:**

Árbol maduro pero en decaimiento fisiológico irreversible, encontrándose prácticamente decrepito. Sólo presenta algunos brotes epicórmicos funcionales, de escasa densidad y vigor, a la altura de la cruz principal y bajo ella. Inclinado 15 grados sobre carril bici. Se aprecia madera gravemente descompuesta en toda la estructura aérea (ejes principales, cruz y tronco) por la acción de hongos xilófagos, detectándose la presencia abundante de cuerpos fructíferos de *Inonotus hispidus*. Engrosamiento y desarrollo anómalo en la base del tronco y cuello radicular, evidenciando la pudrición blanca interna que afecta a la integridad mecánica del tronco y se extiende en el anclaje radicular, sobre raíces de relevancia estructural.

Considerando el grave deterioro mecánico de la madera en todo el árbol y la desvitalización irreversible que padece, lo que compromete la viabilidad del ejemplar a corto plazo e implica una elevada probabilidad de fallo sobre acerado y carril bici, se recomienda el apeo y sustitución de este ejemplar.
