Expediente: 387/2020

AP-396-2020; AP-397-2020
AAP

FICHA DE APEO DE ARBOLADO VIARIO (AP396/20) PARTE 2ª

1. **FECHA:** 27/10/20
2. **SITUACIÓN:** Avda. Los Gavilanes **DISTRITO:** Cerro Amate
3. **ESPECIE:** *Ligustrum sp.* **N ° ID:** 248
4. **P.C. (cm):** 80 **ALTURA (m):** 6 **ALCORQUE (m):** Cuadrado individual

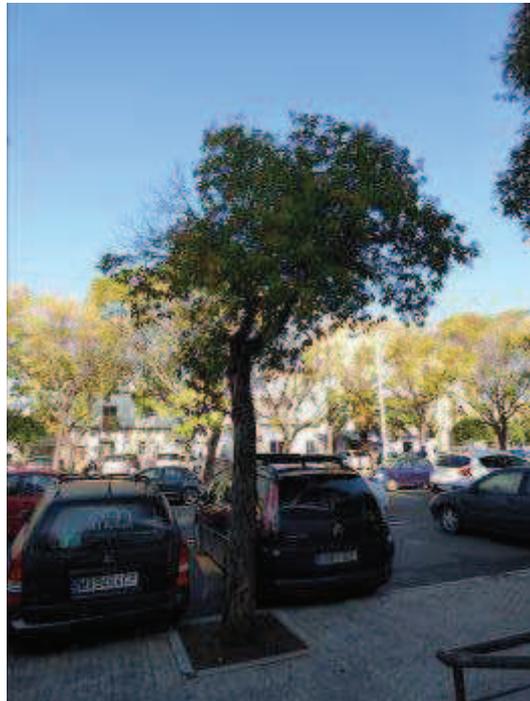
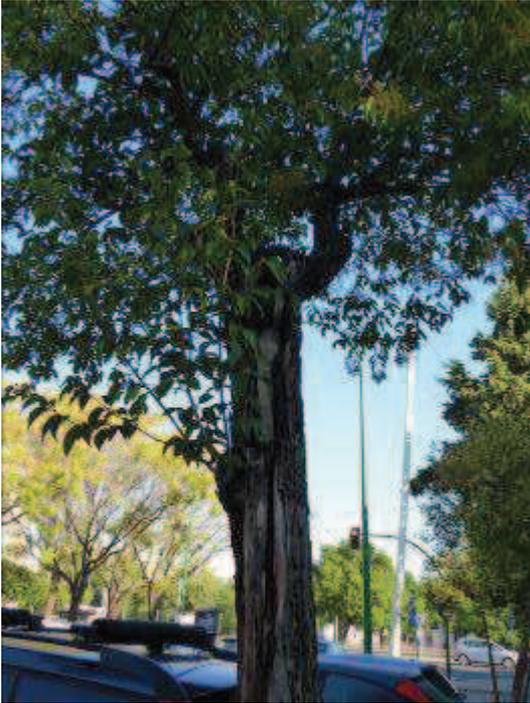
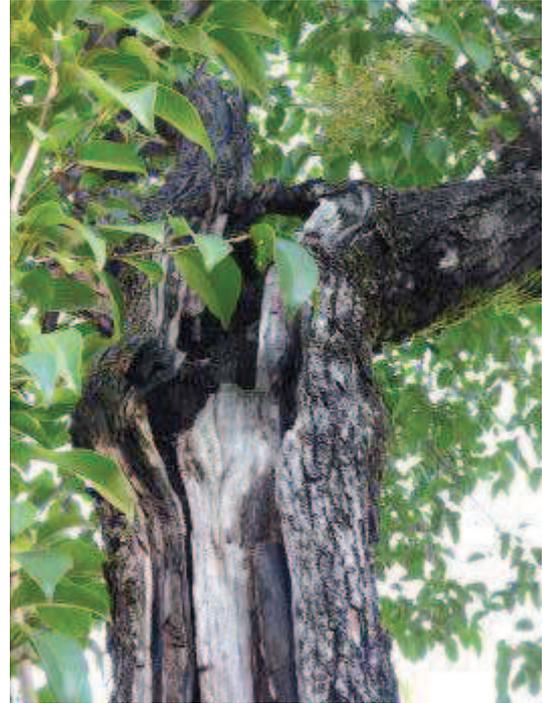
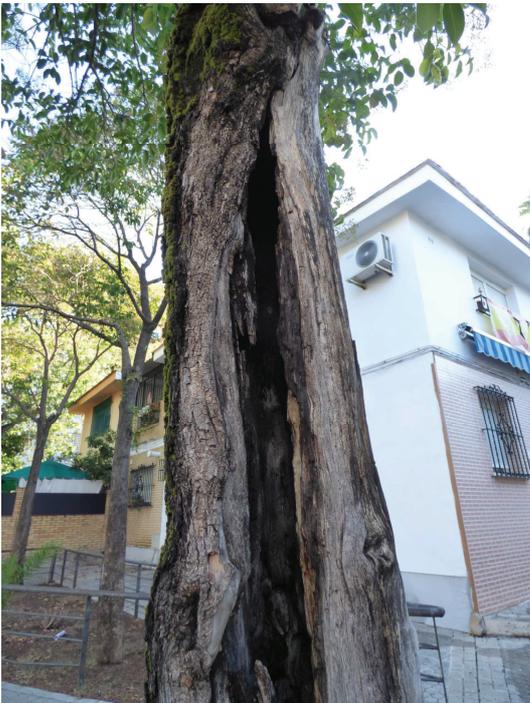
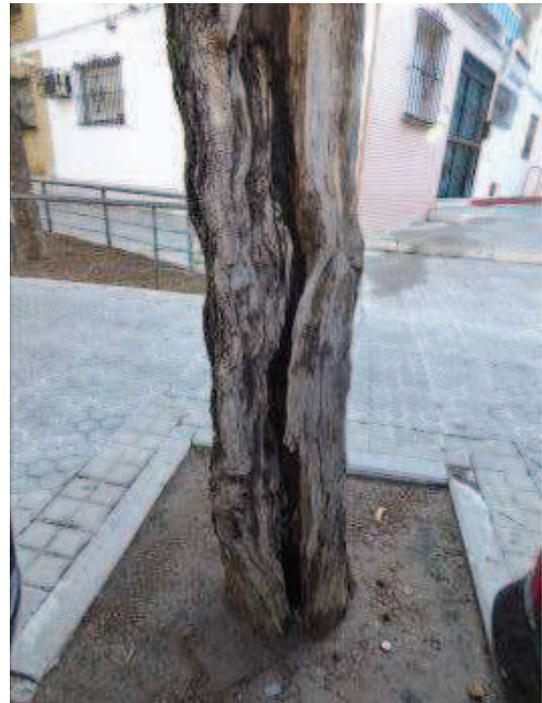
9. **FOTOGRAFÍAS:**

MOTIVO DEL APEO: Árbol inviable

5. **LATITUD DE ACERADO:** Acceso a viviendas, y zona comercial, con banda de aparcamiento en batería.
6. **LESIONES GRAVES:** Grave pudrición, actualmente activa, de la madera interna a nivel de la cruz principal y base de las ramas primarias, actualmente reducidas, pero con insuficiente pared residual para garantizar la estabilidad estructural. Brotación inducida de escasa densidad y vigor (40% de brotes secos). Tronco hueco y probable progresión de la disfuncionalidad y descomposición a nivel del anclaje radicular.

7. **ESTADO GENERAL:** Árbol de avanzada edad fenológica, en decaimiento fisiológico grave e irreversible.
8. **OBSERVACIONES:** Especie relativamente poco longeva. En este ejemplar se han practicado podas de reducción de copa, minimizando su amplitud y peso, pero la pérdida de capacidad carga de la madera en tronco y cruz es actualmente extrema.

“ÚNICO.- Autorizar el apeo de un ejemplar de *Ligustrum sp.* con ID nº 248, situado en la Avenida Los Gavilanes (AP-396-2020). De acuerdo con el informe del Servicio Técnico: **MOTIVO DEL APEO:** Árbol inviable. Ejemplar con grave pudrición de tejidos en tronco, cruz y ramas principales que ha generado la aparición de oquedades internas y cavidades externas en toda la estructura aérea, con probable progresión de la afección fúngica a nivel de raíces leñosas. Edad del ejemplar avanzada, alcanzando el fin de su vida funcional, con probabilidad de fractura actualmente continúa siendo elevada a pesar del control periódico de cargas de copa, y se espera el rápido agravamiento de los defectos registrados, quedando la viabilidad del árbol definitivamente comprometida a corto plazo. **ESTADO GENERAL:** Árbol de avanzada edad fenológica, en decaimiento fisiológico grave e irreversible. **OBSERVACIONES:** Especie relativamente poco longeva. En este ejemplar se han practicado podas de reducción de copa, minimizando su amplitud y peso, pero la pérdida de capacidad carga de la madera en tronco y cruz es actualmente extrema.”
