**Expediente: 418/2020**

AP-479 y 480-2020  
AAP

**FICHA DE APEO DE ARBOLADO VIARIO (AP480/20) PARTE 2ª**

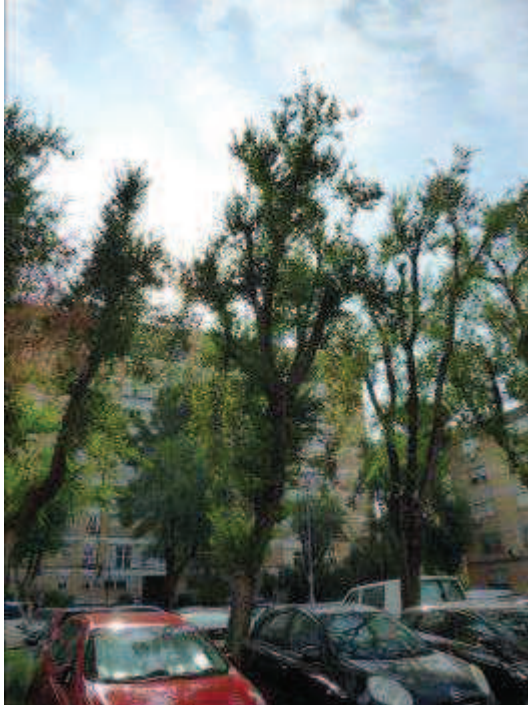
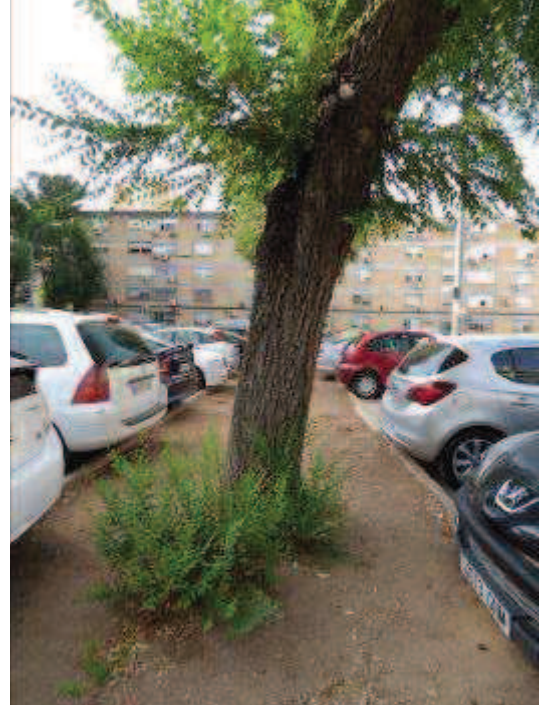
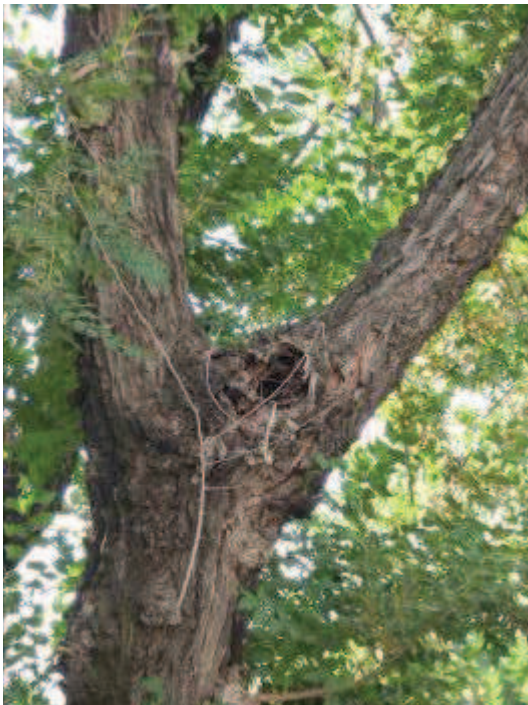
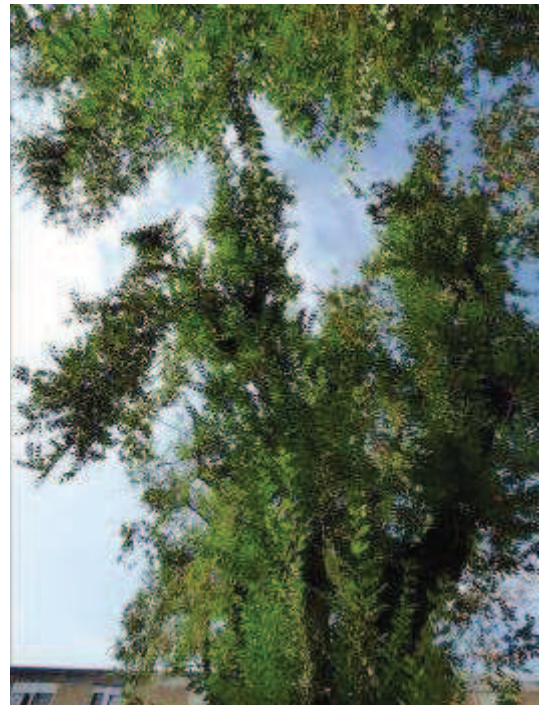
**9. FOTOGRAFÍAS:**

5. **LATITUD DE ACERADO:** Acceso a viviendas y zona de aparcamiento en batería con tasa de ocupación permanente.
6. **LESIONES GRAVES:** Grave pudrición, actualmente activa, de la madera interna a nivel de la cruz principal y base de las ramas primarias, con insuficiente pared residual para garantizar la estabilidad estructural. Suplentes vigorosos con tendencia al ahilamiento superficialmente insertados sobre zonas muy degradadas por la pudrición, produciéndose roturas recurrentes a pesar de las podas de reducción de copa practicadas con periodicidad anual. Cavidades en los cimales remanentes con evidentes síntomas de pudrición activa y formación de termiteros en la madera disfuncional. Antecedentes de fractura de ramas sobre zona de aparcamiento.

7. **ESTADO GENERAL:** Árbol maduro, antiguamente terciado, vitalidad media de la brotación inducida sobre los cortes de las ramas principales, brotación epicórmica abundante en el tronco, y mínima generación de albura y madera de refuerzo anual, lo que ha derivado en la insuficiente capacidad de carga de las secciones portantes de suplentes.

8. **OBSERVACIONES:** Los ejemplares que conforman las alineaciones de *Ulmus pumila* de estas medianas entre zonas de aparcamiento, son coetáneos y presentan un avanzado deterioro estructural a causa de la pudrición de los ejes principales, produciéndose roturas recurrentes de ramas secundarias y primarias (hasta 30cm de diámetro) a pesar de las podas de mantenimiento ejecutadas anualmente y de la continuada revisión del arbolado. Se ha programado una sustitución progresiva, priorizando los ejemplares que actualmente presentan mayor riesgo de fallo.

**“ÚNICO.-** Autorizar el apeo de un ejemplar de *Ulmus pumila* con ID nº 732, situado en la calle Puerto Cienfuegos (AP-480-2020). De acuerdo con el informe del Servicio Técnico: **MOTIVO DEL APEO:** Riesgo no tolerable. El ejemplar se encuentra en estado de grave pudrición interna de tronco, cruz y ramas principales generada, a partir de las antiguas lesiones de terciado de copa, por acción de hongos xilófagos del género *Inonotus*, con escasa generación de albura anual y completa descomposición del duramen. Se han producido reiterados fallos de ramas impactando sobre la zona de aparcamiento, el riesgo de fractura actualmente continúa siendo elevado a pesar de las podas periódicas de control de copa realizadas, y se prevé el rápido avance de la degradación fúngica de la madera, con alcance mecánico significativo en toda la estructura, y repercutiendo en la pérdida irreversible de capacidad de carga. **ESTADO GENERAL:** Árbol maduro, antiguamente terciado, vitalidad media de la brotación inducida sobre los cortes de las ramas principales, brotación epicórmica abundante en el tronco, y mínima generación de albura y madera de refuerzo anual, lo que ha derivado en la insuficiente capacidad de carga de las secciones portantes de suplentes. **OBSERVACIONES:** Los ejemplares que conforman las alineaciones de *Ulmus pumila* de estas medianas entre zonas de aparcamiento, son coetáneos y presentan un avanzado deterioro estructural a causa de la pudrición de los ejes principales, produciéndose roturas recurrentes de ramas secundarias y primarias (hasta 30cm de diámetro) a pesar de las podas de mantenimiento ejecutadas anualmente y de la continuada revisión del arbolado. Se ha programado una sustitución progresiva, priorizando los ejemplares que actualmente presentan mayor riesgo de fallo.”
