Expediente 340/2020

AP-279-2020
IGR

COMUNICADO DE APEO DE ARBOLADO VIARIO (AP-279-20) PARTE 2ª

MOTIVO: RIESGO NO TOLERABLE

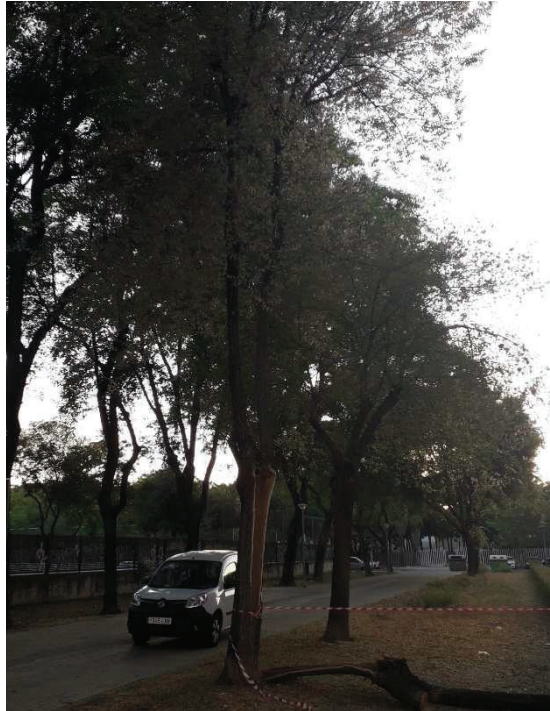
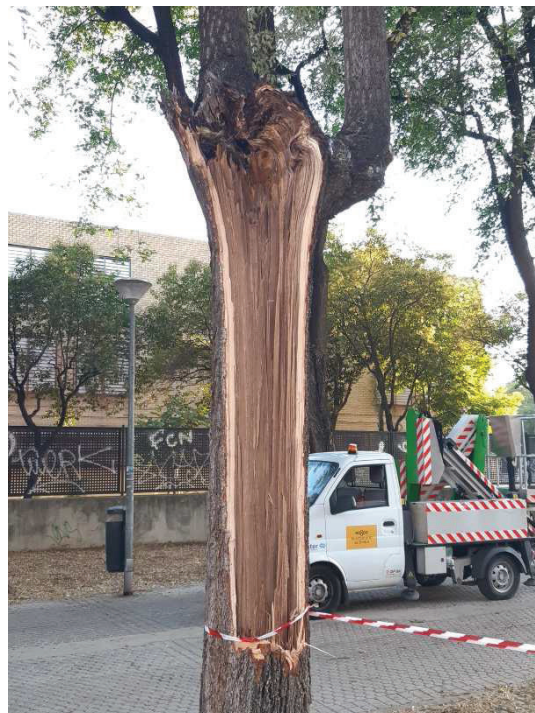
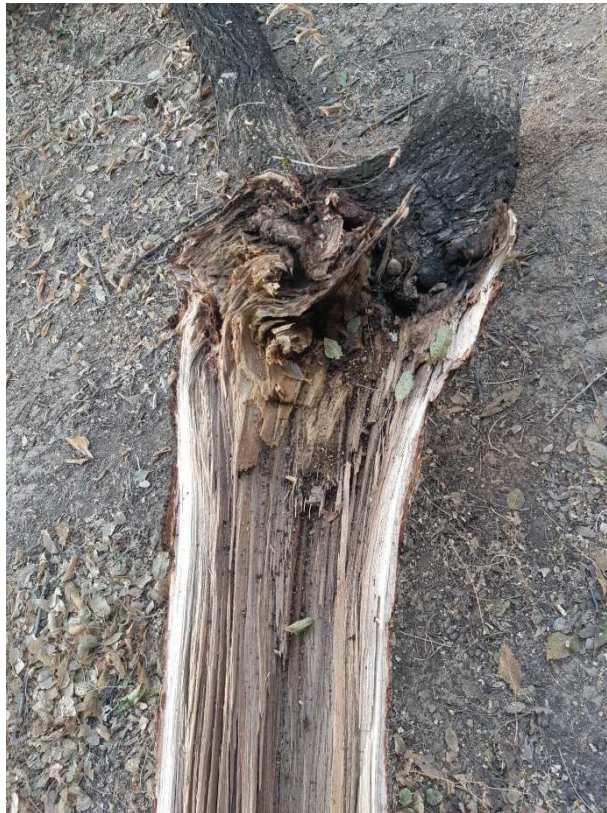
12. FOTOGRAFÍAS:

7. **ALCORQUE (m):** Franja terrizo.
8. **LATITUD DE ACERADO(m):** -
9. **LESIONES GRAVES:**
 - Albura y duramen expuesto tras el fallo, totalmente seco. No se detecta pared residual significativa ni refuerzos naturales.

- Grietas a nivel de cruz.
 - Cruz afectada por un proceso de pudrición intenso y avanzado.
 - Pérdida prácticamente total de la capacidad de soporte mecánico.

- Árbol terciado antiguamente, cuya estructura está muy desorganizada respecto de su patrón de ramificación natural.
 - Ejes formando grandes palancas con alta capacidad resonante y baja capacidad de disipación de cargas.

10. **ESTADO GENERAL:**
 - El estado fisiológico, asociado al vigor, es aparentemente normal. Hecho que favorece el colapso de la estructura conforme siga adquiriendo calibre.

11. **OBSERVACIONES:**
 - Afección significativa por *Xanthogaleruca luteola*.

Notas, explicaciones, descripciones: Ejemplar que ha sufrido incidencia. Revisando el estado de la estructura tras esta, se determina que estructuralmente ha perdido la práctica totalidad de su capacidad de soporte mecánico, y que el fallo, llegados a este estado de desadaptación es imprevisible.

Propuestas y/o consejos Se solicita su tala, y su posterior sustitución (cambio de especie) para reponer el bulevar arbolado.
