AP-40-2021  
AAP

**COMUNICADO DE APEO DE ARBOLADO VIARIO (AP-40-21) PARTE 2ª**

**MOTIVO: POR CRITERIOS DE GESTIÓN/RENOVACIÓN**

1. **FECHA:** 1 de enero de 2021
2. **SITUACIÓN:** Avenida Dr Fedriani
3. **Distrito:** Macarena
4. **ESPECIE:** *Acer negundo*
5. **P.C. (c.m):** 74
6. **ALTURA (m):** 9

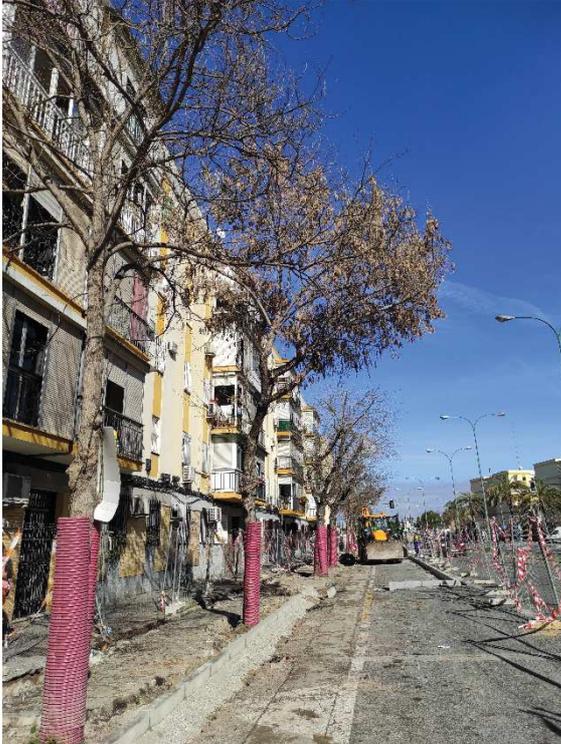
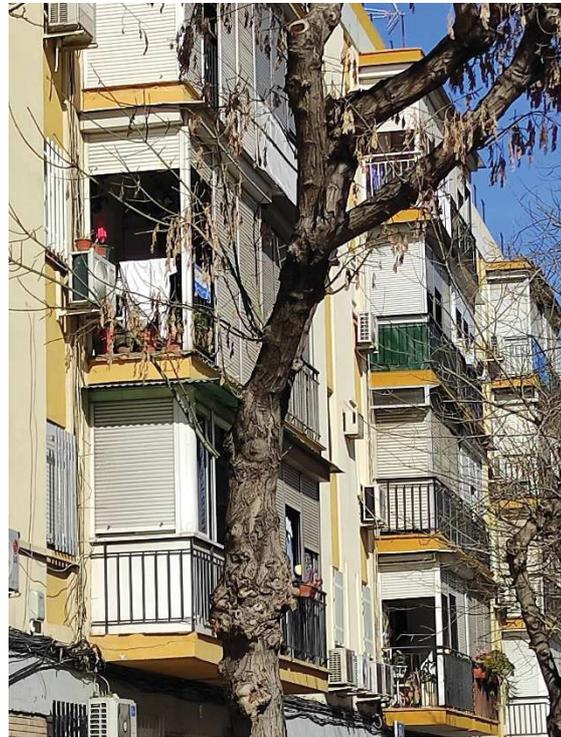
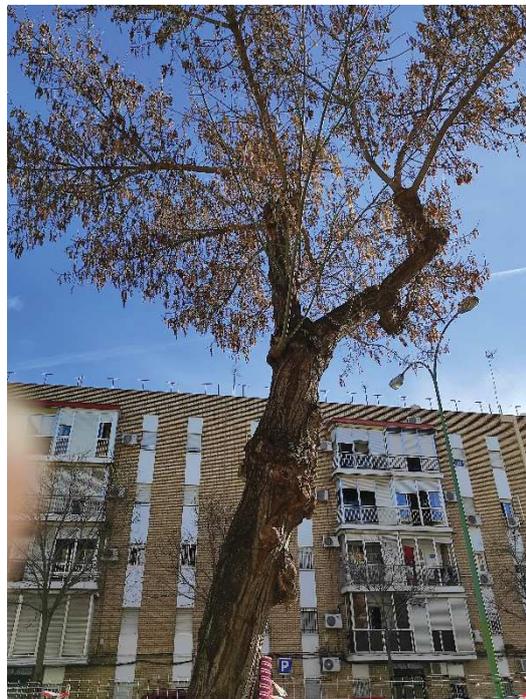
**12. FOTOGRAFÍAS:**

7. **ALCORQUE (m):** 1 x 1
8. **LATITUD DE ACERADO(m):** 4
9. **LESIONES GRAVES:**
  - Ejemplar antiguamente terciado. En los puntos donde se practicaron los cortes de reducción, se observa pudriciones activas en tejidos con una significativa degradación actualmente.

- Angulaciones en ejes primarios y secundarios que generan puntos estructuralmente vulnerables a la hora de disipar cargas de vientos, de moderados a intensos, durante un episodio de meteorología adversa.

- Excesivamente refaldado, generando una estructura con mayor capacidad de adquirir oscilaciones intensas ante el embiste de rachas de viento intensas, y por tanto con mayor capacidad de entrar en resonancia y generar roturas por sobrecarga mecánica de la estructura.

- Cavidades en tronco y ejes primarios con abertura al exterior y asociadas previsiblemente a los procesos activos de degradación ya señalados.
  - Multitud de estructuras juveniles de origen epicórmico ancladas sobre ejes con tejidos significativamente degradados que probablemente hayan sufrido un deterioro intenso en su capacidad de soporte mecánico.

- Se detecta la presencia de hongos activos, por el nivel de degradación de los tejidos en diversas cavidades.

- El estado fisiológico, asociado al vigor, se encuentra bajo parámetros normales en sus estructuras juveniles surgidas tras las podas drásticas realizadas en el pasado. Debido a las pudriciones generadas a raíz de estas actuaciones, y al hecho constatado de presentar actividad fúngica activa en dicho puntos, la probabilidad de fallo de estas nuevas reiteraciones se considera alta en el momento en el que sean sometidas a cargas dinámicas por encima de la media o las propias cargas estáticas que generará el crecimiento de las estructuras con el paso del tiempo.

- Se observan algunas heridas de tejidos activos en la zona radicular descubierta, probablemente generadas por la propia retirada del material que la cubría. Estos daños, a pesar de no ser graves a priori, sí que tienen capacidad de mermar en el medio plazo la ya de por sí comprometida vitalidad del ejemplar.
- La especie que nos ocupa presenta una serie de características que hacen determinar una corta vida útil futura al ejemplar en la situación en la que se encuentra; tiene dificultades para compartimentar y consolidar defectos causados por patógenos de tipo fúngico especialmente. Por lo que, en ejemplares que han sufrido podas severas, su madera tiene una baja resistencia ante una posible colonización fúngica. Y por tanto, también una baja resiliencia para sobreponerse tras la agresión que supone este tipo de podas.
