Expediente 70/2021

AP-206-2021
CAF

FICHA DE APEO DE ARBOLADO VIARIO (206/21) PARTE 2ª

MOTIVO DEL APEO: Riesgo no tolerable

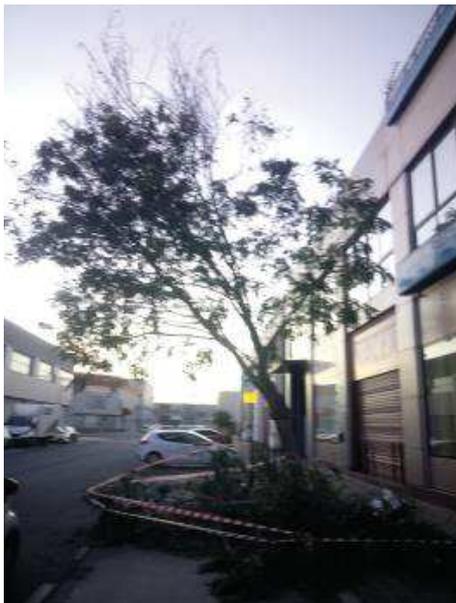
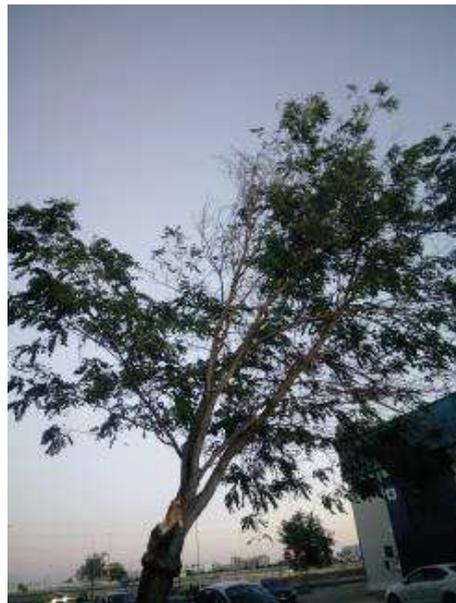
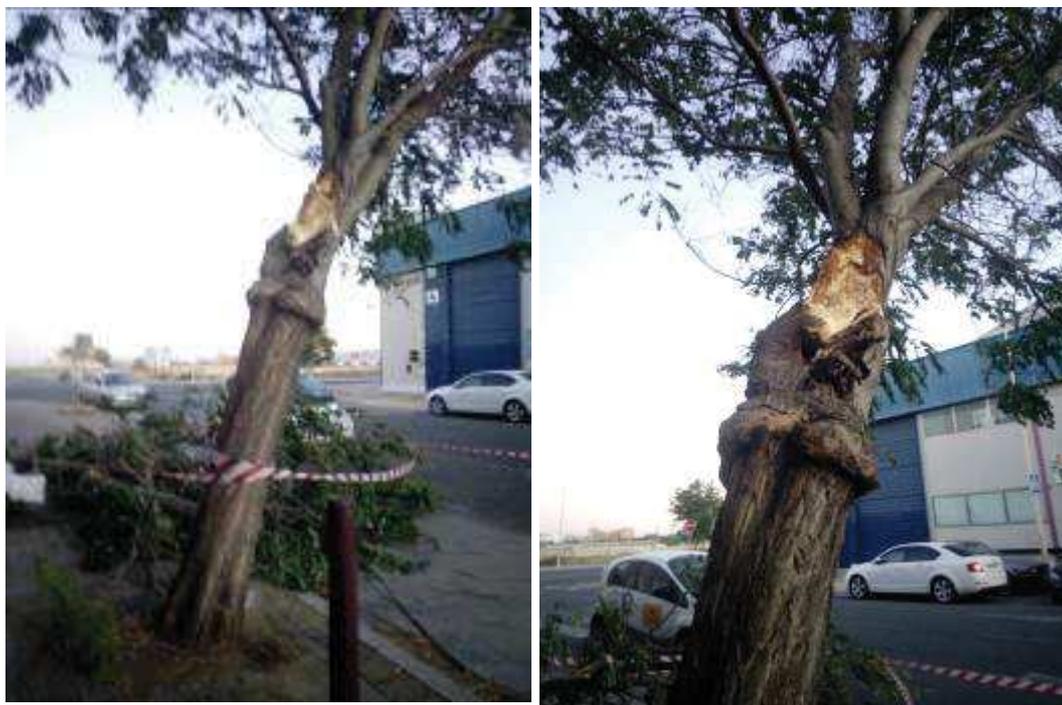
9. FOTOGRAFÍAS:

6. **LESIONES GRAVES:** Inclinación 15ºN. Fractura de eje principal codominante debido a la pudrición interna de la madera a nivel de la cruz, manifiesta en el desgarro dejado por el fallo de rama. Descortezamientos en ejes principales y secundarios remanentes, cuya inserción en la horquilla primaria se encuentra gravemente comprometida y fragilizada por la pérdida de sección transversal que ha conllevado la caída del eje codominante, y por la afección fúngica de la madera interna que se extiende a través del tronco.

7. **ESTADO GENERAL:** Árbol adulto desvitalizado, con 30% de ramas secas, necrosis y disfuncionalidad progresiva de tejidos vasculares.
8. **OBSERVACIONES:** Se registran numerosos antecedentes de fallo de ejemplares de esta variedad 'Casque Rouge' en ambientes urbanos al alcanzar la etapa adulta de desarrollo, debido a debilidades fisiológicas y mecánicas intrínsecas a las alteraciones morfológicas inducidas en la especie (tres o más ejes principales codominantes con tendencia al desarrollo de corteza incluida y al ahilamiento, pudriciones frecuentes de la madera que presenta escasa capacidad de compartimentación,...), por lo que no se recomienda su reposición en alineaciones viarias.
