Expediente 70/2021

AP-223-2021
AAP

FICHA DE APEO DE ARBOLADO VIARIO (223/21) PARTE 2ª

MOTIVO DEL APEO: Árbol inviable tras incidencia

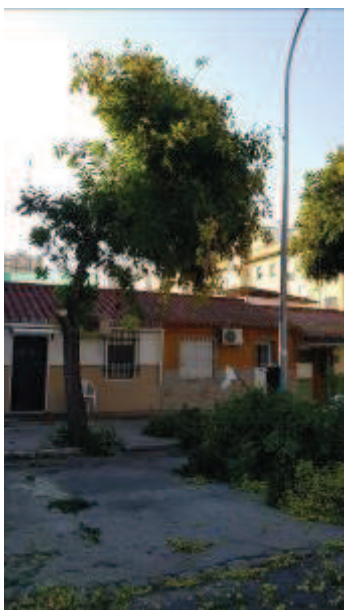
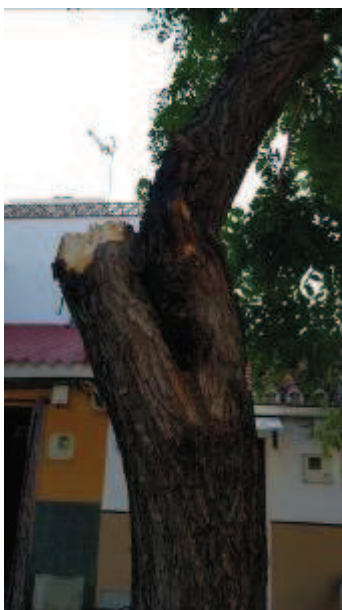
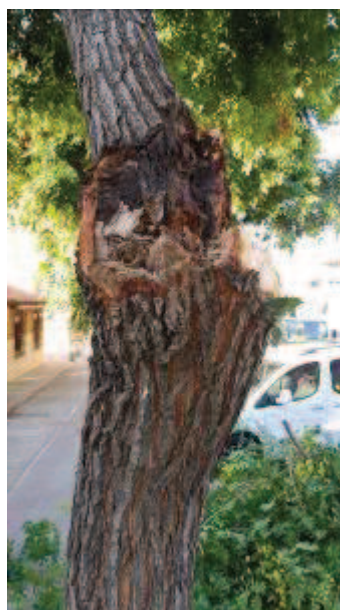
9. **FOTOGRAFÍAS:**

5. **LATITUD DE ACERADO:** Acceso a viviendas, franja de aparcamiento en batería y un carril de circulación en calzada.
6. **LESIONES GRAVES:** Rotura de eje primario codominante como consecuencia de la pudrición blanca, y de la consiguiente mengua de resistencia estructural de la madera interna, ocasionando la pérdida del 50% de la copa presente antes de la incidencia. Antigua lesión al nivel de la cruz principal derivada de la fractura anterior de un tercer eje codominante. El único eje que conforma la copa restante, se encuentra mecánicamente debilitado por el avance activo de la pudrición en la madera interna y por la antigua lesión de fractura de rama codominante, con alta probabilidad de fallo e impacto sobre acerado.

7. **ESTADO GENERAL:** Árbol maduro, con óptima vitalidad a pesar del debilitamiento mecánico de la madera, y porte gravemente alterado desde vivero, induciendo la codominancia de ejes principales y la formación de corteza incluida entre ellos. El ejemplar queda irreversiblemente desestructurado tras el colapso parcial de copa.

8. **OBSERVACIONES:** Tras la incidencia, la viabilidad mecánica y funcional del árbol, a corto plazo, ha quedado comprometida de manera definitiva, y el riesgo de colapso es elevado.
