Expediente 70/2021

AP-332-2021
AAP

FICHA DE APEO DE ARBOLADO VIARIO (332/21) PARTE 2ª

MOTIVO DEL APEO: Daños estructurales por obra

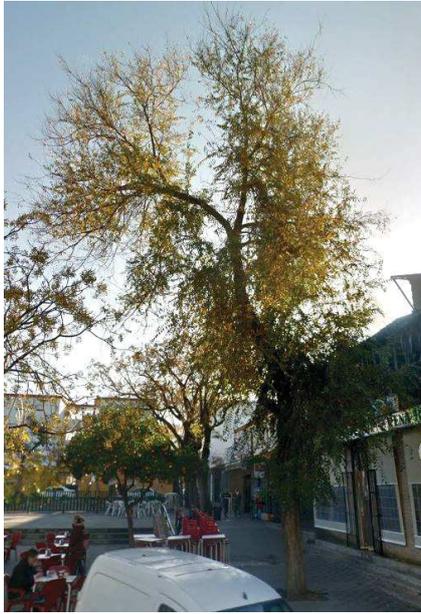
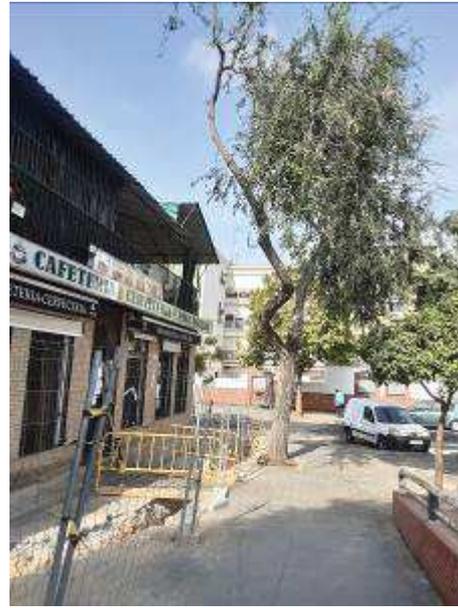
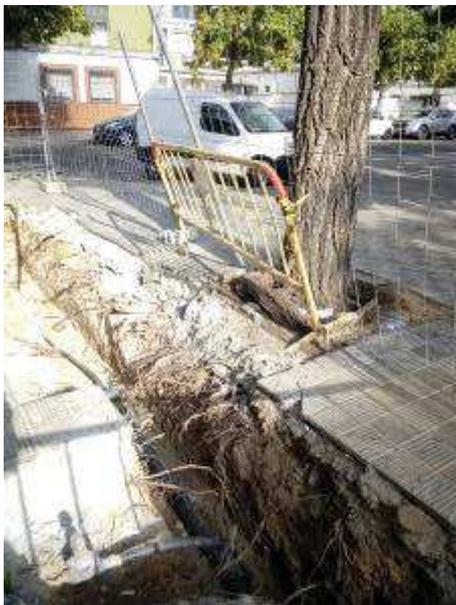
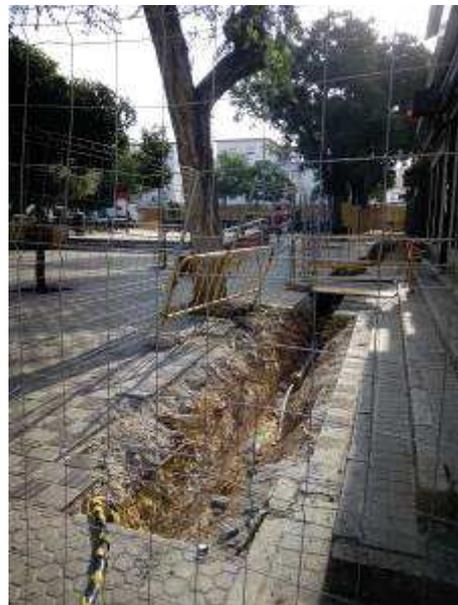
9. FOTOGRAFÍAS:

6. **LESIONES GRAVES:** Desgarro de todas las raíces leñosas de relevancia estructural, de hasta 10cm de diámetro, en la orientación sur del arraigo a 30cm del tronco, dentro de la zona de anclaje crítico radicular, eliminando un 40% del plato radicular total (SE-S-SW), producidos durante la excavación de zanja de la empresa CARMOCOM para reparación y renovación de la canalización subterránea de la red de saneamiento de EMASESA. Raíces principales empotradas en el alcorque, espiralizadas, lo que incrementa la repercusión en la estabilidad del árbol de las raíces seccionadas por la obra, puesto que emergían radialmente desde el pie, con el desarrollo lateral óptimo para el adecuado arraigo del árbol. Pudrición interna del tronco a nivel del duramen y escasa generación de albura anual, manifiesta en antiguas heridas abiertas de poda y de fractura de ramas.

7. **ESTADO GENERAL:** Árbol maduro, antiguamente terciado, con síntomas de desvitalización incipiente y senescencia prematura.
8. **OBSERVACIONES:** Se habían registrado varios antecedentes de roturas en copa previamente a la ejecución de la obra. Los daños infringidos por la excavación de la zanja implican un incremento no tolerable del riesgo de vuelco, y comprometen irreversiblemente la vitalidad de este árbol, puesto que ya se encontraba previamente debilitado fisiológicamente y con escasa capacidad de refuerzo mecánico. La empresa responsable recibe las correspondientes sanciones según normativa municipal vigente.
