AP-150-2022  
AAP

**FICHA DE COMUNICADO DE APEO DE ARBOLADO ZONA VERDE (150-2022) 2ª PARTE**

**MOTIVO DEL APEO:** RIESGO NO TOLERABLE

**2. SITUACIÓN:** DE LA CONCORDIA, JARDINES PLAZA. **Distrito:** Casco Antiguo.  
**ID:** 8.

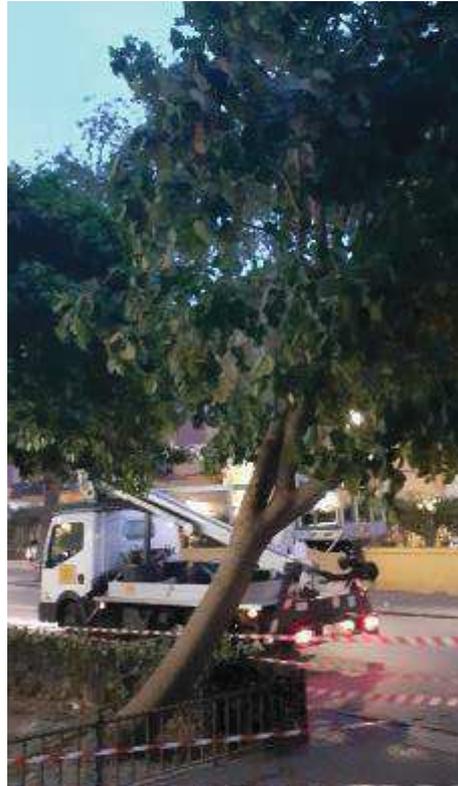
Árbol joven que presenta una marcada inclinación de unos 45º hacia calzada y salida de vehículos, muy frecuentada por peatones. Se observan en el suelo adyacente al tronco signos de levantamiento parcial de la plataforma radicular - ahuecados y levantamiento del terreno- y grietas radiales producidas probablemente por la oscilación del individuo con los vientos moderados de días atrás. Tras cava se constata la ausencia de raíces maestras a tensión. La copa está desequilibrada tras apantallamiento y su estructura no parece corregir la inclinación del árbol. Esta especie posee madera herbácea -poco leñosa- y quebradiza.

Vista general. Inclínación de unos 45°.

Tras la evaluación visual y posterior categorización del nivel de riesgo según la metodología TRAQ, el posible fallo por vuelco radicular se clasifica como de RIESGO EXTREMO para peatones en la actualidad. Por lo tanto, se procede al apeo urgente del ejemplar al suponer un riesgo inadmisiblesin que sea posible otra acción o intervención razonablemente viable que pueda mitigar dicho riesgo.

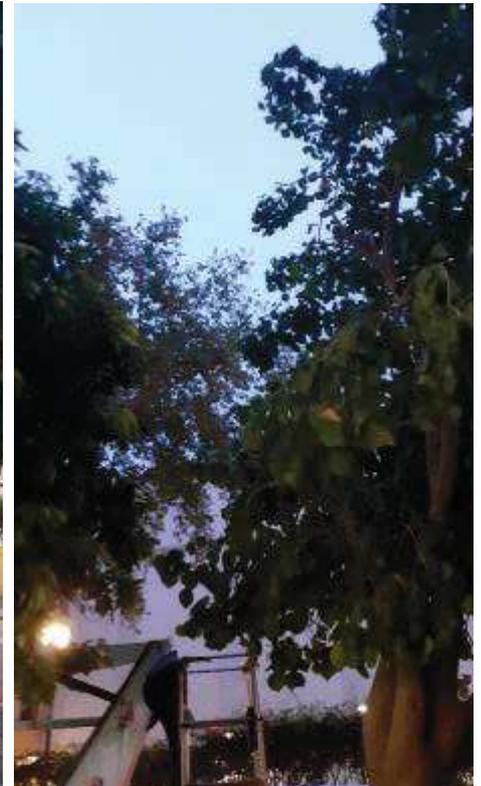
Separación de copas con naranjo adyacente, en parte producida por apantallamiento.

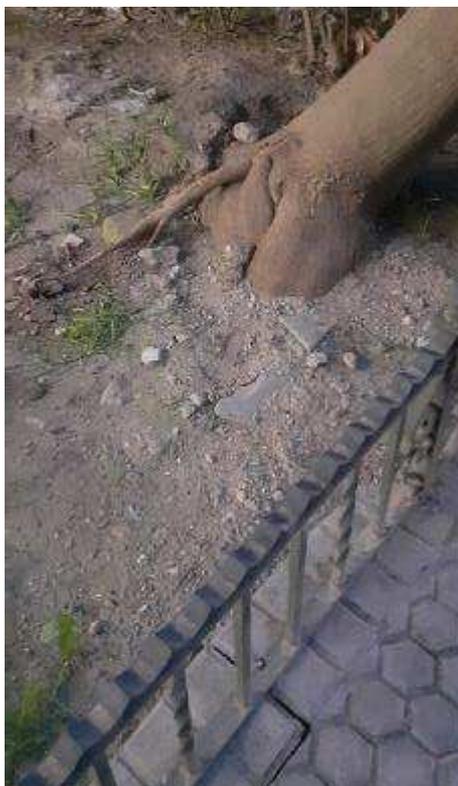
Detalle levantamiento parcial en ausencia de raíces maestras a tracción.

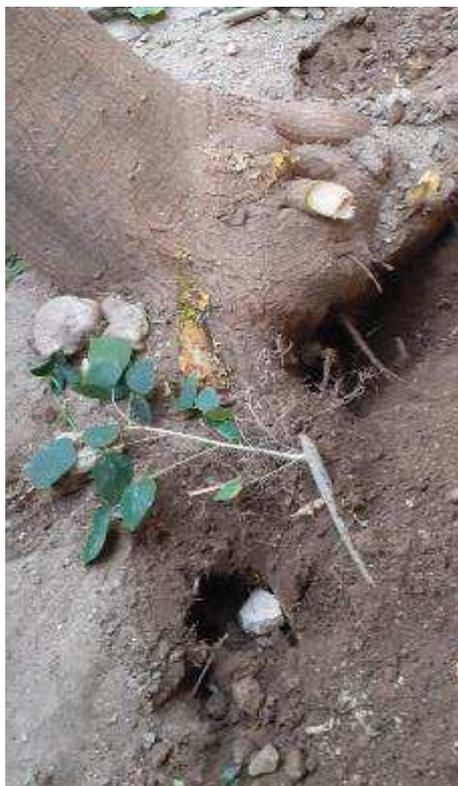
Detalle ahuecamiento del suelo y ausencia de raíces maestras a tracción. Grietas en suelo producidas probablemente por la oscilación del árbol con vientos moderados.
