**Expediente 9/2023**

AP-226-2023  
CAF

## FICHA DE APEO DE ARBOLADO VIARIO (226/23) PARTE 2ª

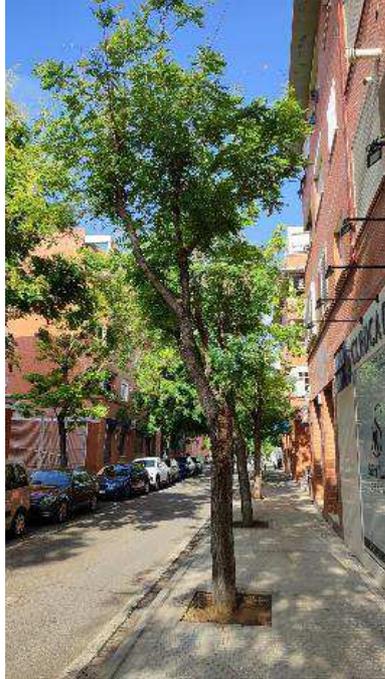
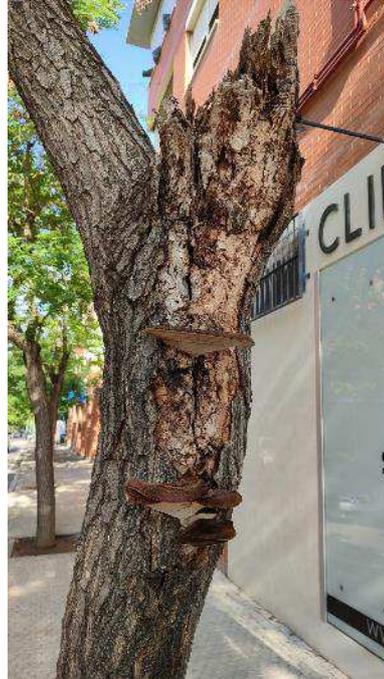
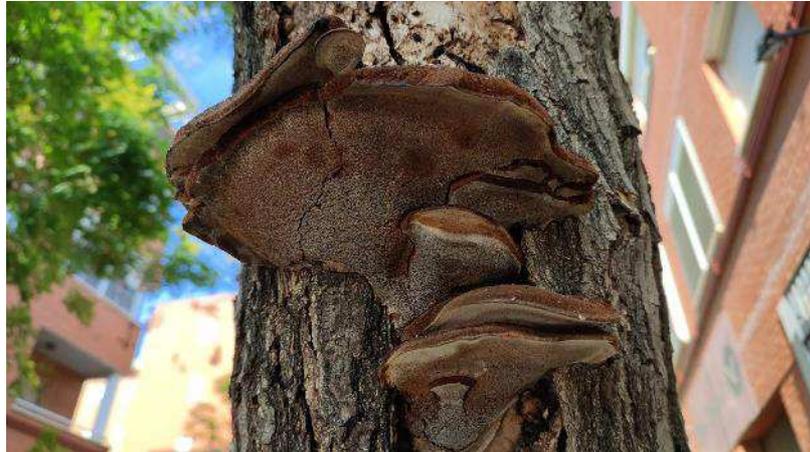
**9. FOTOGRAFÍAS:**

6. **LESIONES GRAVES:** Pudrición avanzada de la madera en fuste, cruz principal y base de eje principal de copa. Descomposición de tejidos visible en herida derivada de la fractura de un antiguo eje codominante al remanente. Termiteros en los tejidos disfuncionales afectados por la pudrición. Antecedentes de fractura de rama de tipo y calibre análogo al eje remanente, que conforma actualmente la totalidad de la copa presente. Numerosos cuerpos fructíferos vigorosos de hongos xilófagos de pudrición del tipo blanca o fibrosa, morfológicamente asimilables al género *Trametes sp.* o afín a él, detectándose también chancros corticales análogos a los provocados por afecciones asignadas al género *Inonotus sp.* Mínima pared residual, insuficiente para garantizar la estabilidad estructural del árbol que presenta actualmente alta probabilidad de fallo a nivel del tronco, cruz principal y rama remanente.

7. **ESTADO GENERAL:** Árbol maduro, grave e irreversiblemente desestructurado por la antigua fractura de al menos un eje principal codominante, quedando la copa muy reducida en cuanto a amplitud y cobertura foliar. Antiguo desmoche de copa con varios niveles de ejecución. Vitalidad media, sin afecciones foliares significativas.

8. **OBSERVACIONES:** Se procedió a talar, en la misma actuación, este ejemplar y otro pie ubicado en la unidad de gestión anexa (C/Dresde) de la misma especie, coetáneo, con un historial de fallos similar y, también, debilidades mecánicas análogas, alta potencialidad de fractura y viabilidad muy comprometida en cuanto a estado estructural, proyección de desarrollo y aporte ecosistémico (ID1274/AP225), para proceder a su reposición conjunta en la próxima campaña de plantación.
